# 船舶事故調査報告書

令和5年5月31日  
 運輸安全委員会（海事専門部会）議決  
 委員 佐藤 雄二（部会長）  
 委員 田村 兼吉  
 委員 岡本 満喜子

事故種類	乗組員行方不明
発生日時	不明（令和4年4月23日 11時30分ごろ～14時16分ごろの間）
発生場所	不明（和歌山県白浜町鶺居漁港南方沖10.3海里（M）付近～同漁港東方の岩場付近の間）
事故の概要	漁船第十二佐平丸は、帰航中、船長が落水して行方不明となった。
事故調査の経過	令和4年4月26日、本事故の調査を担当する主管調査官（神戸事務所）ほか1人の地方事故調査官を指名した。 原因関係者からの意見聴取は、本人が本事故で行方不明となったため、行わなかった。
<b>事実情報</b> 船種船名、総トン数 船舶番号、船舶所有者等 L×B×D、船質 機関、出力、進水等	漁船 第十二佐平丸、7.9トン WK2-5132（漁船登録番号）、個人所有 13.14m（Lr）×3.38m×1.33m、FRP ディーゼル機関、404.5kW、平成9年12月10日 第252-22261号（船舶検査済票の番号）
乗組員等に関する情報	船長 55歳 一級小型船舶操縦士・特殊小型船舶操縦士・特定 免許登録日 昭和62年12月4日 免許証交付日 令和元年9月10日 （令和6年11月17日まで有効）
死傷者等	行方不明 1人（船長）
損傷	船首船底及びシューピースに擦過傷等

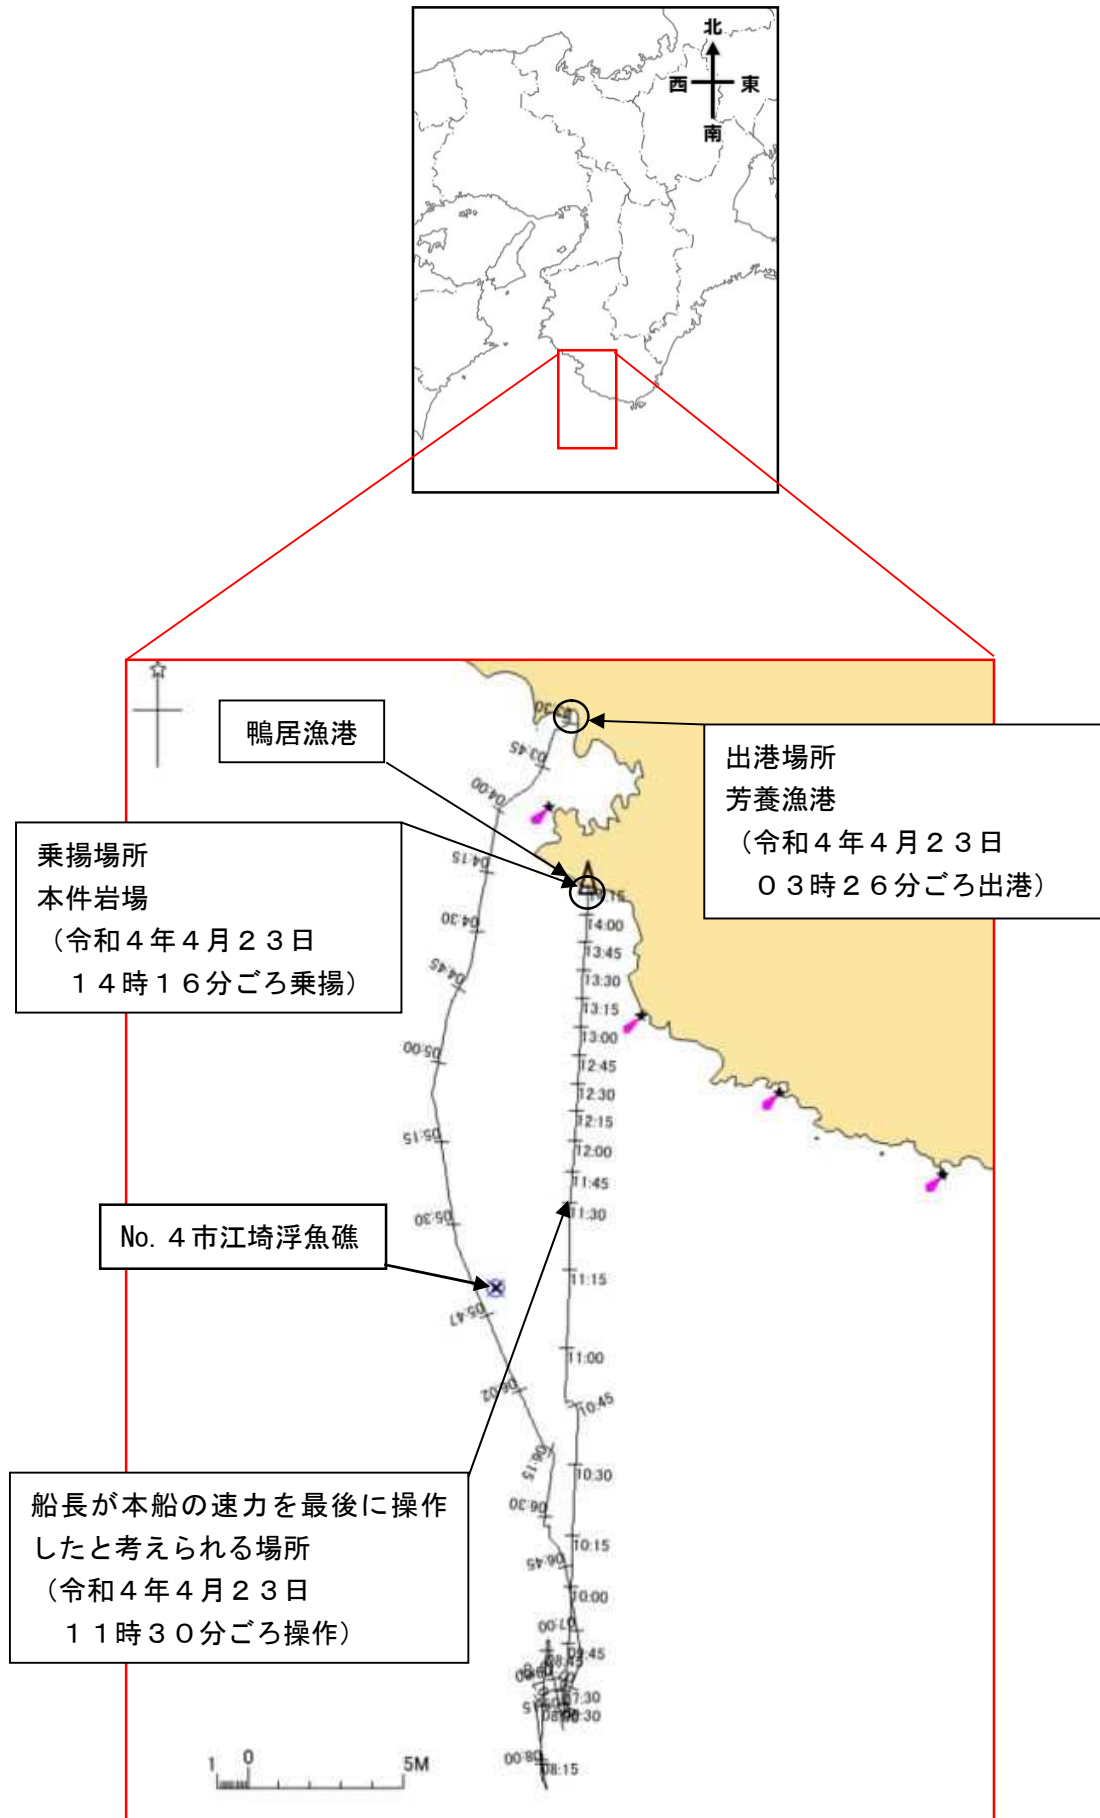
付図1 航行経路図

本船のGPSプロッターの記録によると、本船は、03時26分ごろ出港し、11時30分ごろ約9knから約4knに減速操作したのを最後に、14時16分ごろ本件岩場に乗り揚げるまで、針路及び速力に変化はなかった。

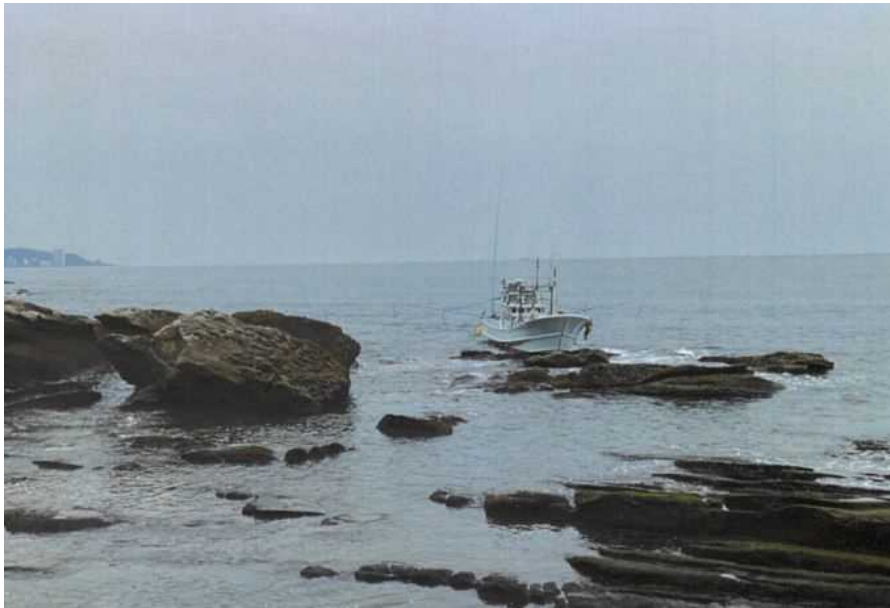
写真1 乗揚発見時の様子①

本船は、令和4年4月23日14時16分ごろ、鴨居漁港沖を北進中、同漁港東方の岩場（以下「本件岩場」という。）に乗り揚げるところを、鴨居漁港にいた漁師に目撃された。

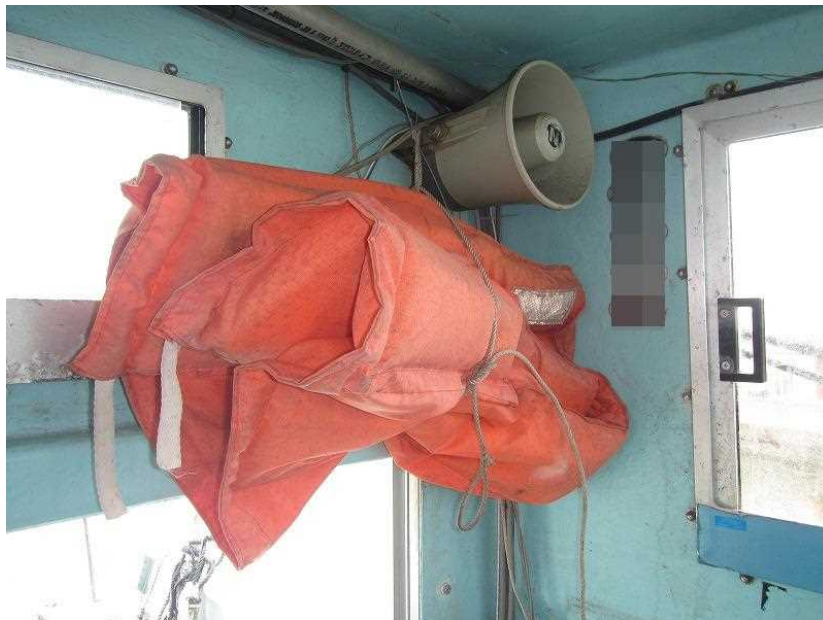
写真4 操舵室に残された救命胴衣

<p>船長の携帯電話は、本事故後、本船の操舵室で発見された。</p> <p>本船は、本件岩場に乗り揚げた時、かつお引き縄漁用のさおの先の擬餌針や重りなどの漁具がほぼ片付けられていたが、さおは格納されていなかった。</p> <p>本船の操舵室には、固型式のジャケット型救命胴衣が残されていた。</p> <p>船長の親族及び船長の友人は、船長が救命胴衣を着用している姿を余り見たことがなかったので、船長はふだんから救命胴衣を着用していなかったのではないかと思った。</p>
<p><b>分析</b></p> <p>乗組員等の関与 船体・機関等の関与 気象・海象等の関与 判明した事項の解析</p>	<p>不明</p> <p>不明</p> <p>不明</p> <p>船長は、行方不明となった。</p> <p>船長は、本船が、帰航中、11時30分ごろ約9kn から約4kn に減速操作したのを最後に、14時16分ごろに本件岩場に乗り揚げるまで針路及び速力に変化がなかったことから、この間において、落水して行方不明となったものと考えられる。</p> <p>本船は、本件岩場に乗り揚げた時、引き縄用のさおの先の擬餌針や重りはほぼ片付けられていたが、さおは格納されていなかったこと、及び No. 4 市江崎浮魚礁における西風が10時00分から13時00分にかけて徐々に強くなっていたことから、船長が、11時30分ごろに減速した後、さおを格納する作業等を行っていた際に、西からの風波を受けて船体が動揺したことにより落水した可能性があると考えられるが、目撃者がいないことから、落水の状況を明らかにすることはできなかった。</p> <p>本船の操舵室に救命胴衣が残されていたこと、及び船長の親族や船長の友人が、船長が救命胴衣を着用している姿を余り見たことがなかったことから、船長は、本事故発生時、救命胴衣を着用していなかった可能性があると考えられる。</p>
<p><b>原因</b></p>	<p>本事故は、本船が、帰航中、船長が落水したことにより発生したものと考えられる。</p>
<p><b>再発防止策</b></p>	<p>今後の同種事故等の再発防止及び被害の軽減に役立つ事項として、次のことが考えられる。</p> <ul style="list-style-type: none"> <li>・ 小型船舶の船長は、甲板上では、常時、救命胴衣を着用すること。</li> <li>・ 小型船舶の船長は、携帯電話を防水ケースに入れて、落水時にも使用できるよう身に付けておくこと。</li> </ul>
