船舶事故調査報告書

令和5年5月10日
 運輸安全委員会（海事専門部会）議決
 委員 佐藤 雄二（部会長）
 委員 田村 兼吉
 委員 岡本 満喜子

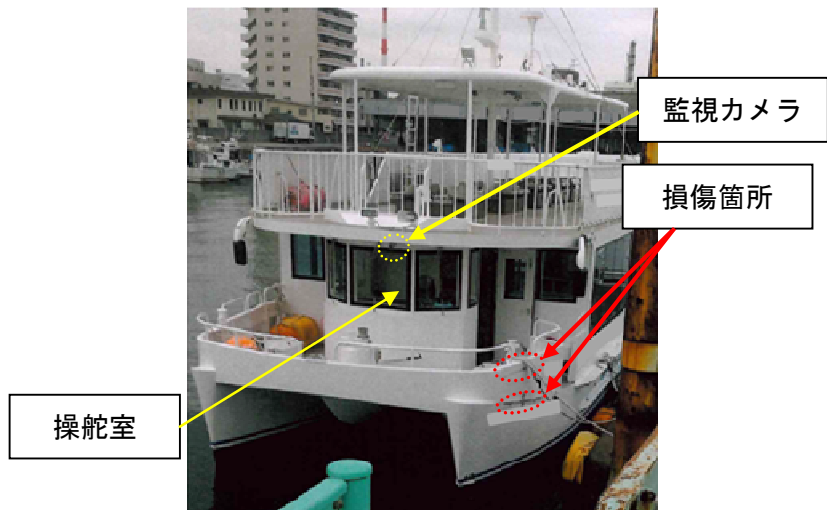
<p>損傷</p>	<p>A 左舷船首部外板に擦過傷 B 右舷船尾部外板及び防舷材に擦過傷</p>
<p>気象・海象</p>	<p>気象：天気 晴れ、風向 北東、風力 1、視界 良好 海象：波高 約0.3m、潮汐 下げ潮の末期 日没時間：18時18分ごろ</p>
<p>事故の経過</p>	<p>A船は、船長A及び甲板員1人（以下「甲板員A」という。）が乗り組み、ボランティアの案内者（以下「同乗者A」という。）ほか旅客46人を乗せ、周南市が計画した夜間の遊覧（以下「本件遊覧」という。）を行う目的で、令和4年3月12日19時26分ごろ徳山下松港の岸壁を出航した。</p> <p>船長Aは、港内施設のほとんどの照明が点灯されている中、船首部にある操舵区画で目視のみで見張りを行いながら操船し、船首部露天甲板の甲板員Aに見張り等を行わせ、GPSプロッターを表示し、レーダーについては、不具合があるので作動させずに航行した。</p> <p>A船は、トクヤマ東発電所の敷地（以下「本件発電所敷地」という。）の南岸の南方沖約200～300mを約10ノット（kn）の速力（対地速力、以下同じ。）で東南東進し、港内の東部海域の遊覧に向かった。</p> <p>船長Aは、本件遊覧の前に行った日没前後の遊覧（以下「第1回遊覧」という。）において、本件発電所敷地南岸を往復した際、約200m南方沖にB船を、その南方に数隻の台船を見掛けていたが、本件遊覧において東南東進した際には、南方にあるはずのB船等の台船の灯火が認められなかったため、第1回遊覧から本件遊覧の間にB船等台船が別の場所に移動され、付近にいなくなったと思った。</p> <p>A船は、約14knに増速しながら周南市蛇島の南方で左転して北東進し、北側の石油製造会社私設岸壁等の南西方沖で反時計回りに反転（左回頭）して南西進し、本件発電所敷地東岸の南東方沖で、旅客の写真撮影などに配慮し、約6～7knに減速して航行した。</p> <p>A船は、本件発電所敷地の南東端沖で右転し、先ほど往航時に東南東進した経路を西北西進しようとしたところ、船長Aが、左舷船首方至近にB船の右舷船尾部を視認し、機関を中立運転としたが、立っていた旅客がいたので機関を急速に後進運転とすることができず、19時56分ごろ左舷船首部がB船の右舷船尾部に衝突した。（図1参照）</p>

図1 本事故後のA船（B社提供、棧橋に係留中）

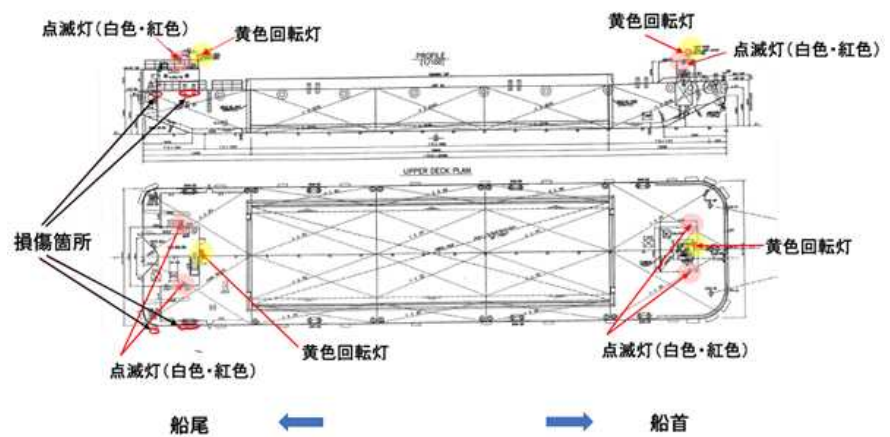
B船は、簡易型の黄色回転灯1個及び点滅灯2個（白色、紅色）を、船首部及び船尾部にそれぞれ表示し、無人の状態、3月15日から行われる徳山下松港内の浚渫工事における土砂の運搬作業に備え、他の台船3隻と共に錨鎖3節（1節25m）を伸出して錨泊していたところ、右舷船尾部にA船が衝突した。（図2、図3、図4参照）

図2 B船の簡易型の灯火の位置及び損傷箇所

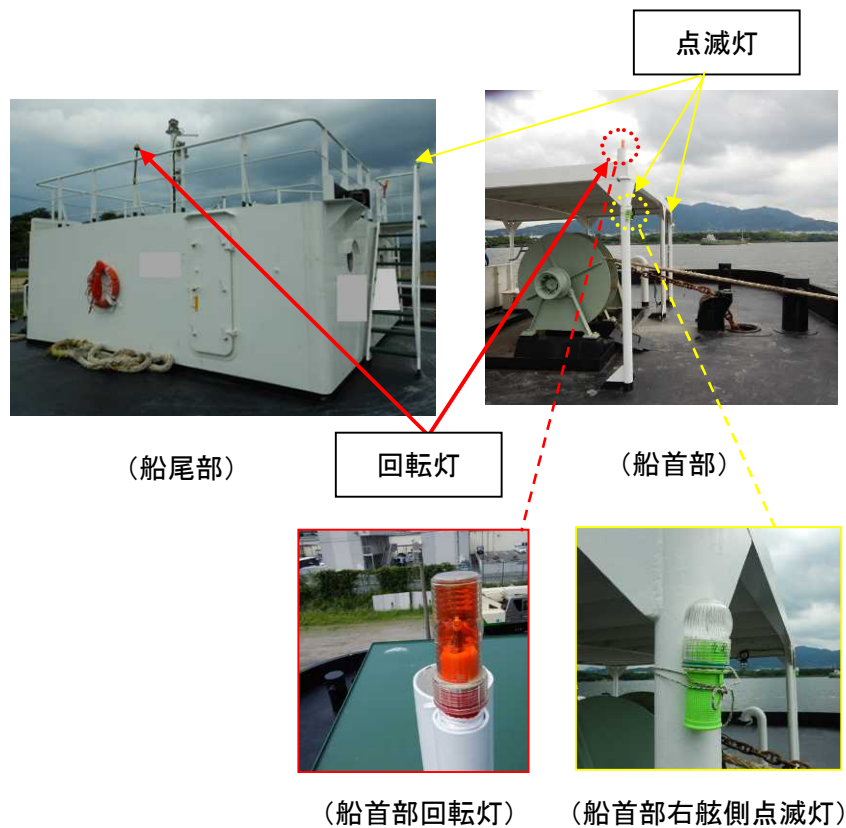
図3 B船の簡易型の灯火の設置状況

B社は、夜間、B船等の台船が錨泊する際に、錨泊時の船舶と同じ灯火の表示の規定が適用されていないので、簡易型の回転灯及び点滅灯を設置し、表示させるようにしていた。

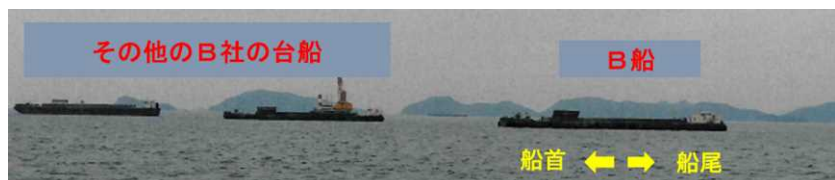
図4 B船等の錨泊の状況（B社提供、本事故発生日の翌日）

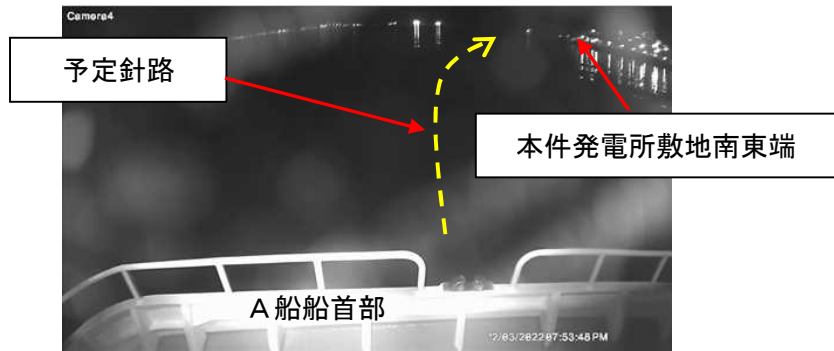
A船の船首部の監視カメラ（以下「本件船首部カメラ」という。）の映像によると、B船の点滅する灯火が、衝突の約1分15秒前から確認されたものの、当初遠方の漁船の灯火に紛れて交互に点滅し、漁網の灯火のように見え、錨泊中の物件などの灯火として継続して認識されにくい状況であった。（図5～8参照）

図5 衝突の約2分前の映像（右転開始約2.7秒前）

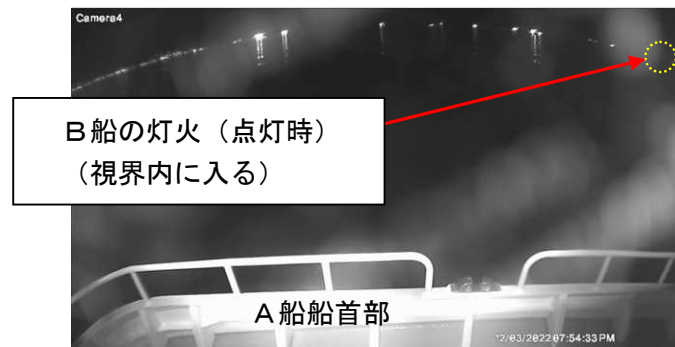
図6 衝突の約1分15秒前の映像（右転中）

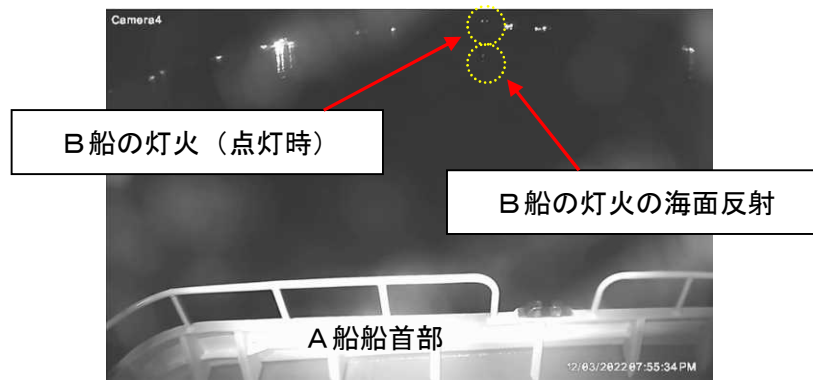
図7 衝突の約2.3秒前の映像（右転を終了し、西北西進中）

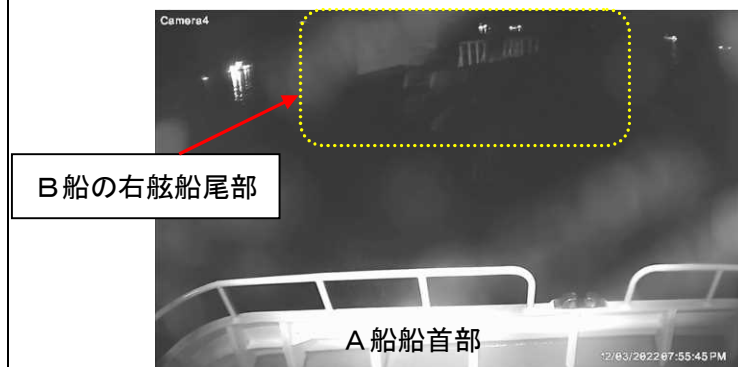
図8 衝突の約2秒前の映像

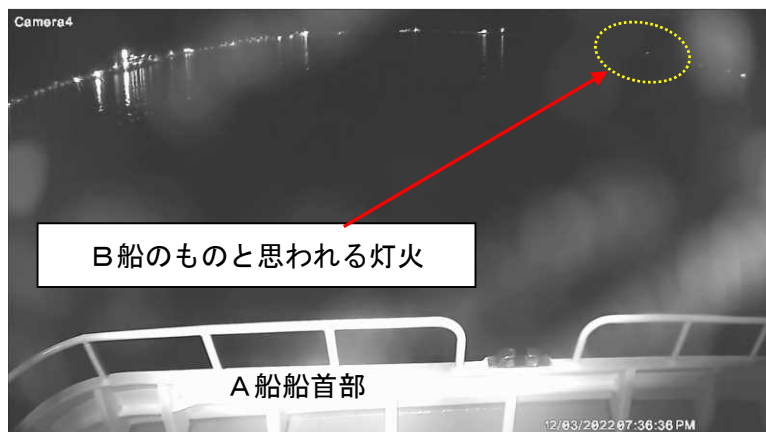
また、本件船首部カメラの映像によれば、A船が本件遊覧の東部海域に向かう往路において、本事故発生場所付近を東南東進した際も、B船のものと思われる灯火が交互に点滅しているのが確認されるものの、本事故前と同様に錨泊中の物件として継続して認識されにくい状況であった。(図9参照)

図9 本事故前に東航した際の映像

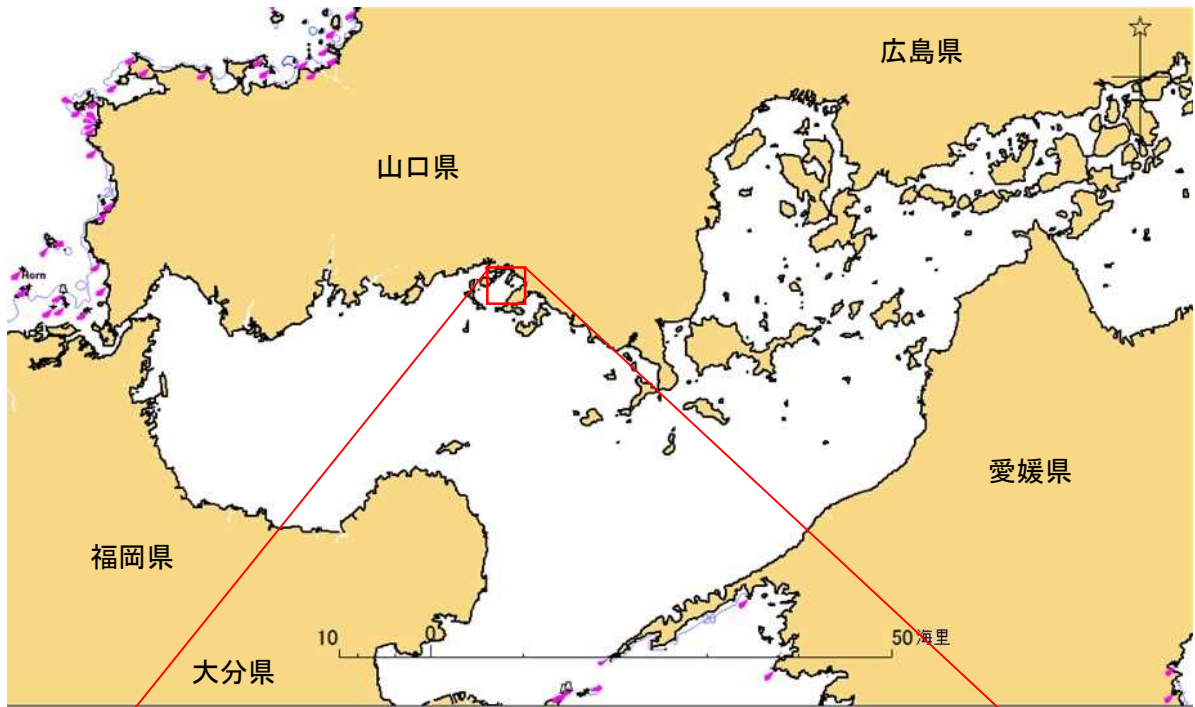
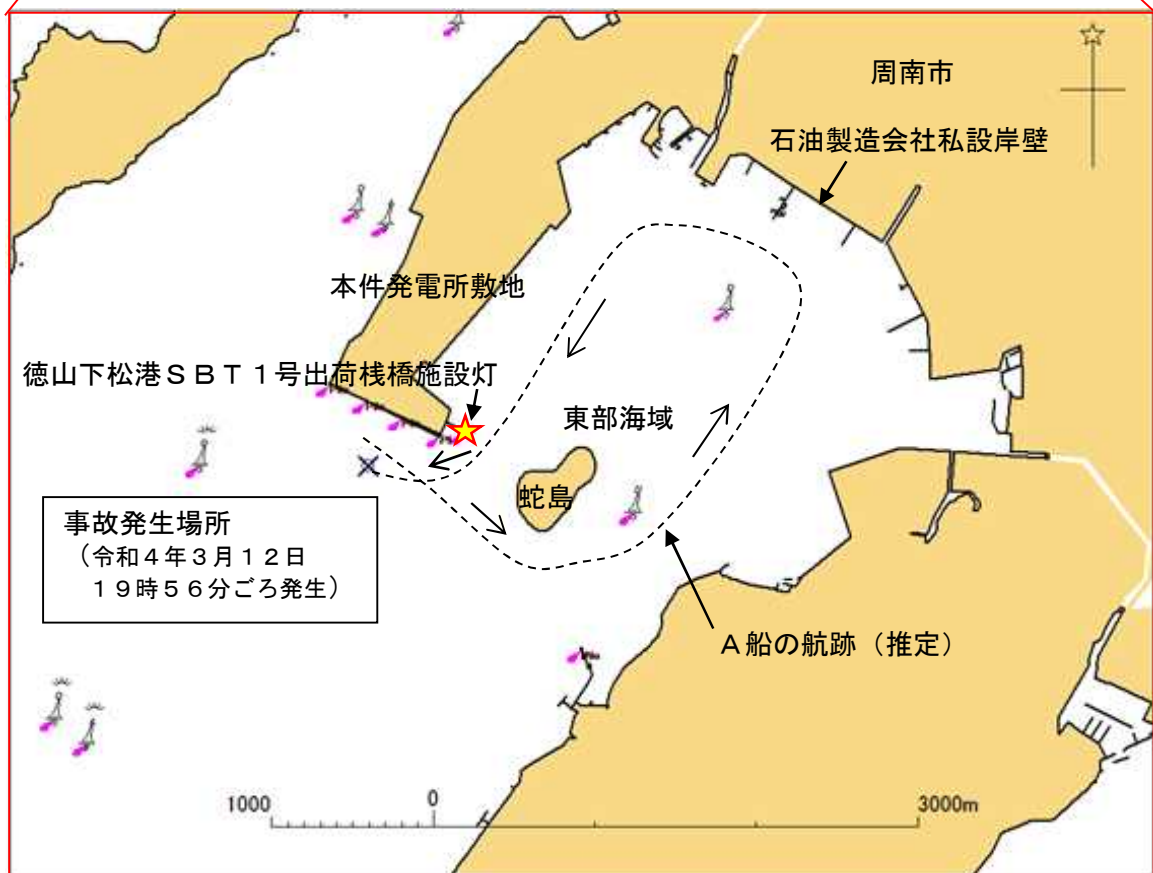
付図1 事故発生経過概略図

（付図1 事故発生経過概略図 参照）
