## 船舶事故調査報告書

運輸安全委員会（海事専門部会）議決

事故種類	衝突（かき養殖施設）
発生日時	令和4年10月7日 18時15分ごろ
発生場所	広島県広島市 <sup>にの</sup> 似島 <sup>じごく</sup> 地獄鼻北北西方沖 広島港 <sup>やじた</sup> 似島家下防波堤北灯台から真方位234° 1.0海里（M） 付近 （概位 北緯34° 18.3′ 東経132° 24.8′）
事故の概要	プレジャーボートおしるこ号は、北北東進中、かき養殖施設のワイヤに衝突した。 おしるこ号は、船尾アウトドライブ接続部に破口を生じた。
事故調査の経過	令和4年10月7日、本事故の調査を担当する主管調査官（広島事務所）ほか1人の地方事故調査官を指名した。 原因関係者から意見聴取を行った。
事実情報 船種船名、総トン数 船舶番号、船舶所有者等 L×A×D、船質 機関、出力、進水等	プレジャーボート おしるこ号、5トン未満 270-41914広島、個人所有 5.41m（Lr）×2.04m×0.97m、FRP ディーゼル機関、36.05kW、平成9年9月
乗組員等に関する情報	船長 37歳 二級小型船舶操縦士 免許登録日 令和3年8月19日 免許証交付日 令和3年8月19日 （令和8年8月18日まで有効）
死傷者等	なし
損傷	本船 船尾アウトドライブ接続部に破口 かき養殖施設 なし
気象・海象	気象：天気 晴れ、風 ほとんどなし、視界 良好 海象：海上 平穏、潮汐 上げ潮の中央期 日没時刻：17時47分ごろ 常用薄明終了時刻：18時12分ごろ
事故の経過	本船は、船長が1人で乗り組み、釣りの目的で令和4年10月7日15時00分ごろ、似島南方沖に向け、広島市所在のマリーナを出港した。

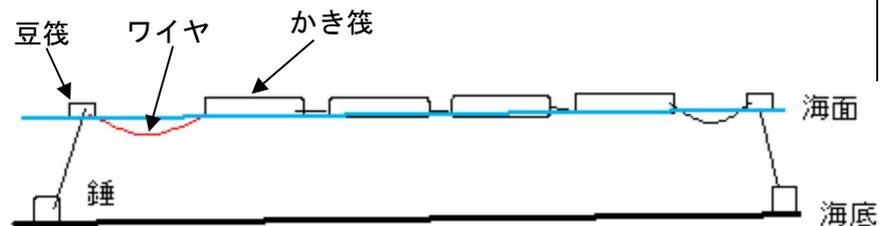
図1 かき養殖施設略図

地獄鼻北西方沖のかき養殖施設は、長さ約20m、幅約10mの筏<sup>いかだ</sup>4~9台が直径約24~28mmの金属製ワイヤで繋がり列となって設置されており、列の両端には筏を移動する際に出し入れを容易にすることと両端のかき筏へのワイヤの加重による負担を減らすことを目的として、豆筏<sup>まめ</sup>と呼称される小型の筏が設置されていた。(図1参照)

船長は、かき養殖施設の約50m手前で、豆筏とかき筏の間に船首が向いていることに気付き、約8knに減速したが、豆筏は単独で浮いているものと思っていたので、間にはワイヤはないものと思い、同じ針路で航行を続け、18時15分ごろ本船の推進器が海面下のワイヤに衝突した。

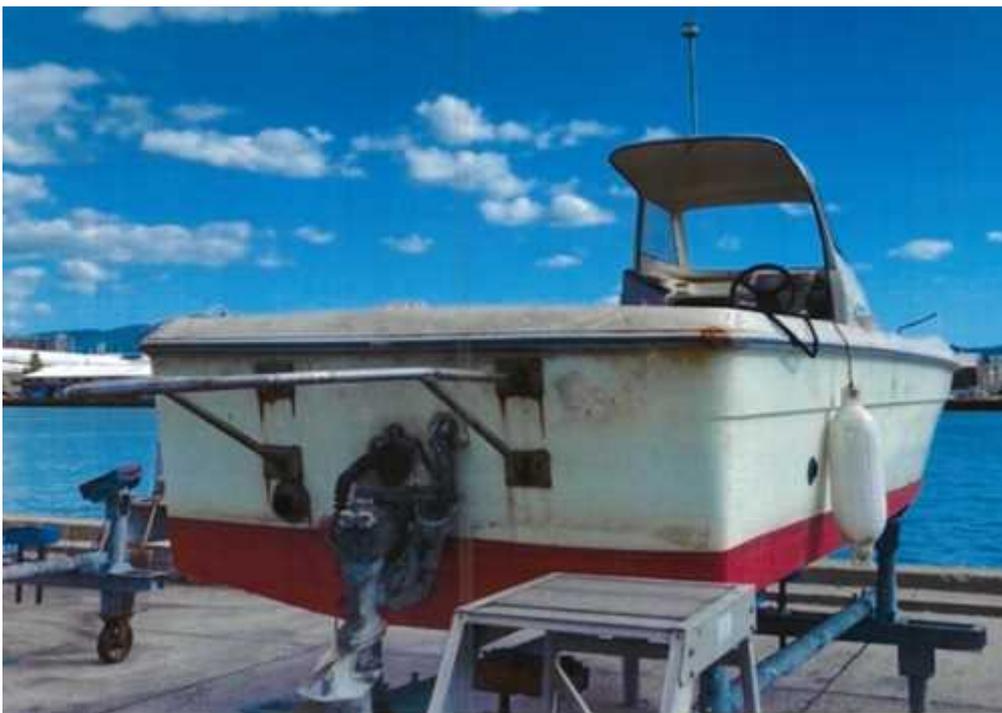
写真2 本船（船尾部）

本船は、アウトドライブの船体接続部の破口から浸水が始まり、右舷側に傾き始めたので、船長が、バケツで海水を掻き出していたところ、BANの船が到着したが、どうすることもできず、船首を上にして沈没した。
