船舶事故調査報告書

令和5年5月10日
 運輸安全委員会（海事専門部会）議決
 委員 佐藤 雄二（部会長）
 委員 田村 兼吉
 委員 岡本 満喜子

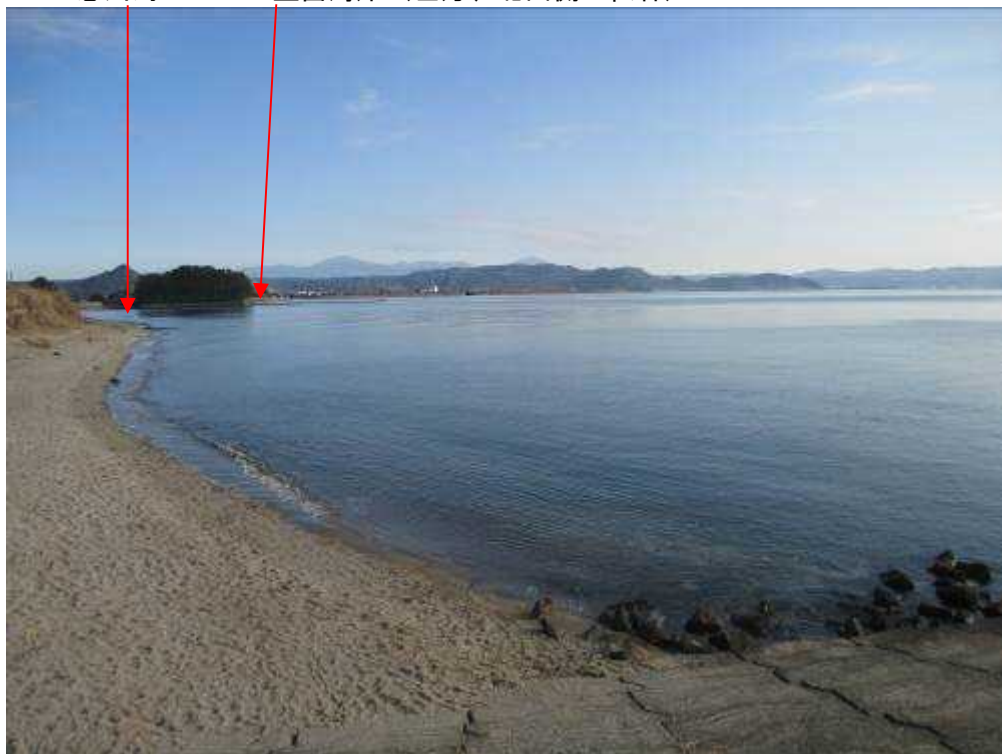
写真1 本船発航場所付近

思川河口

重富海岸（左方、北西側に松林）
