船舶事故調査報告書

事故種類	火災
発生日時	令和4年4月8日 01時20分ごろ
発生場所	大分県佐伯市深島 ^{ふかしま} 北東方沖 深島灯台から真方位046° 1,510m付近 （概位 北緯32°43.5′ 東経131°56.3′）
事故の概要	漁船第八深漁丸 ^{しんりょう} は、錨泊中、機関室から火災が発生した。 第八深漁丸は、船長が負傷し、機関室等に焼損を生じ、消火作業中に沈没した。
事故調査の経過	令和4年4月26日、本事故の調査を担当する主管調査官（門司事務所）ほか1人の地方事故調査官を指名した。 原因関係者から意見聴取を行った。
事実情報 船種船名、総トン数 船舶番号、船舶所有者等 L×B×D、船質 機関、出力、進水等	漁船 第八深漁丸、3.7トン OT3-56295（漁船登録番号）、個人所有 9.23m(Lr)×2.54m×0.80m、FRP ディーゼル機関、167kW（動力漁船登録票による） 昭和64年1月5日
乗組員等に関する情報	船長 54歳 一級小型船舶操縦士・特殊小型船舶操縦士・特定 免許登録日 平成16年9月7日 免許証交付日 令和元年9月2日 （令和6年9月8日まで有効）
死傷者等	軽傷 1人（船長）
損傷	機関室等に焼損、沈没（全損）
気象・海象	気象：天気 晴れ、風向 北西、風力 2、視界 良好 海象：波高 約0.7m
事故の経過	本船は、船長が1人で乗り組み、一本釣り漁の目的で、令和4年4月7日18時00分ごろ、深島東方沖の漁場に向けて佐伯市蒲江 ^{かまえ} 漁港を出港し、同漁場に到着した後、19時00分ごろから移動しながら漁を行った。 船長は、翌8日00時00分ごろ、休憩する目的で、深島北東方沖で船首を北西方に向けて主機を停止し、航海灯を点灯したまま、錨泊を開始して船首部甲板上で横になった。

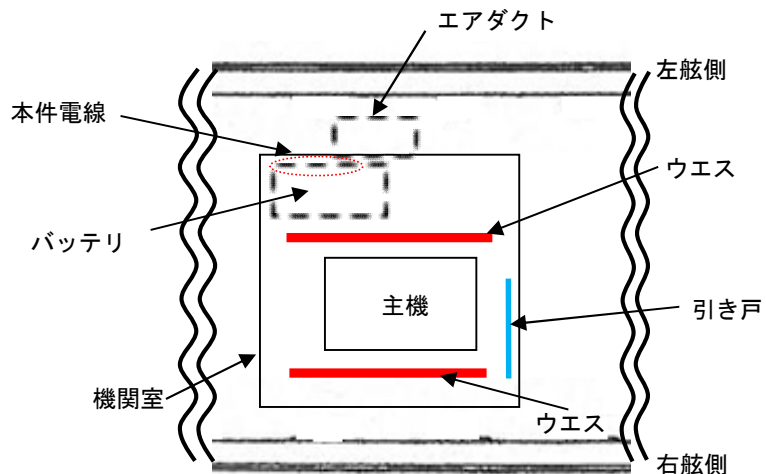
図2 機関室配置図

船長によれば、機関室の中央部に主機が、左舷後部に12Vのバッテリー4個が設置され、バッテリー2個を直列に接続して24Vとしたものが並列で使用されており、同バッテリーの左舷側上方の壁に複数本束ねられた状態の電線（以下「本件電線」という。）があり、空気が流入する状態のエアダクトが左舷側の壁に設置されていた。

また、主機の両舷側の床には、こぼれた油等を吸わせる目的でウエスが敷き詰められていた。（図2 参照）

<p>ず、本件電線の被覆が劣化していた可能性が考えられること。</p> <p>また、電線が、複数本束ねられた状態で、航海灯を使用し、電動リール及びアンカーローラ等にバッテリーから通電していたことにより、電線が加熱していたこと。</p> <p>(3) 油等がしみこんだウエスが機関室の床に敷かれていたこと。</p> <p>(4) 機関室は、引き戸が閉じられていたものの、エアダクトが開放されており、酸素が供給される状態であったこと。</p> <p>(5) 本船は、燃料タンクが、火元と考えられる機関室の風下側となった状態で錨泊していたこと。</p>
原因	<p>本事故は、夜間、本船が、深島北東方沖で錨泊中、機関室から出火したことにより発生したものと推定される。</p>
再発防止策	<p>今後の同種事故等の再発防止及び被害の軽減に役立つ事項として、次のことが考えられる。</p> <ul style="list-style-type: none"> ・ 船長は、持ち運び式消火器等の消防設備を必ず規定数備えること。 ・ 船長は、機関室内は高温になるため電線が劣化しやすく、複数本を束ねた電線は内部に熱を持ち劣化しやすいので、定期的に電線の点検や清掃を行い、被覆材に亀裂等を認めた場合には、電線の新替え等を行うこと。 ・ 小型船舶の船長は、火災の認知が早期に行えるよう火災探知装置及び自動拡散型消火器を設置することが望ましい。

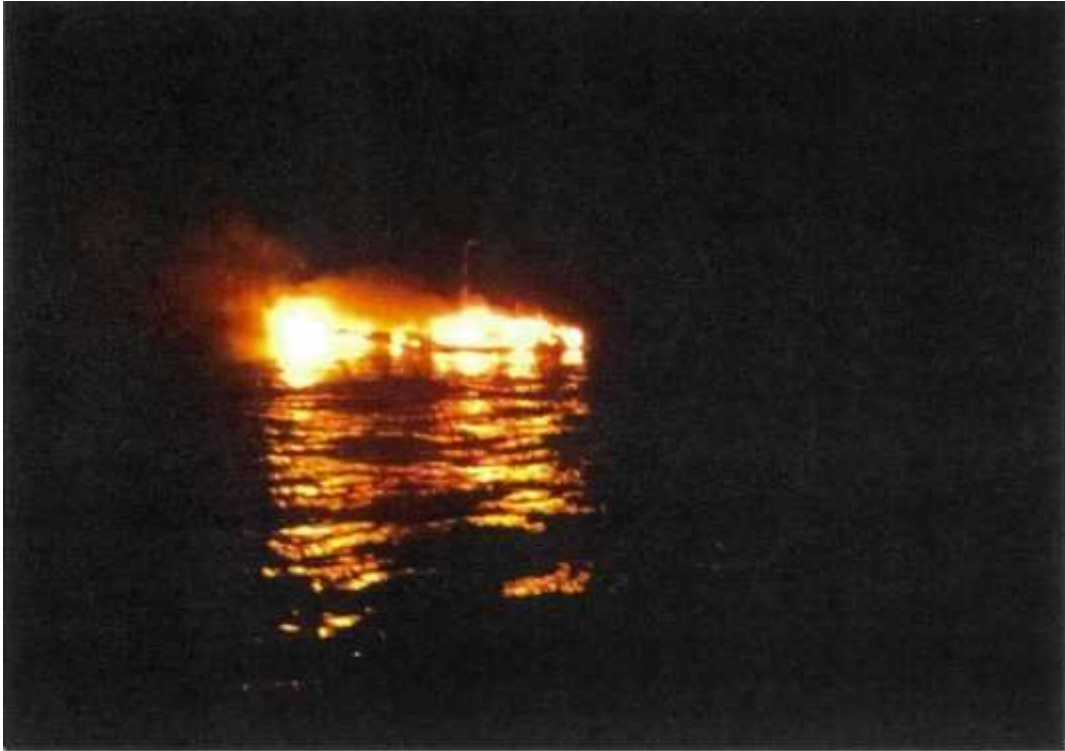
写真1 事故発生時の本船

<p>船長は、01時20分ごろふと目が覚めた時、機関室に通じるエアダクトからオレンジ色の炎が吹き出しているのを認め、火災が発生していることに気付いた。</p> <p>船長は、機関室の引き戸を開けようと引き手に手をかけたところ、同引き手が熱くなっていて開けることができず、指先に火傷を負い、また、気が動転していたので、船首部にあった市販の消防用バケツ（赤色）による初期消火を行うことができなかった。</p> <p>船長は、01時28分ごろ、海上保安庁に火災の発生を通報し、対応した担当者の助言に従い、本船の付近にいた僚船（以下「僚船A」という。）に携帯電話で救助を求めた。</p> <p>船長は、来援した僚船Aに移乗して僚船Aの船長と共に巡視艇の到着を待っていたが、別の僚船が先に救助に駆けつけたので、船長の負傷の程度を心配した僚船Aの船長に促されて別の僚船に移乗して蒲江漁港へ帰港した。</p> <p>本船は、来援した巡視艇からの放水による消火が行われていたが、04時30分ごろ船体が分断し、船体の一部が沈没して、焼け残った船体が深島東側の岩場に打ち上げられた。</p> <p>本船は、本事故後、主機が回収された。</p> <p>（付図1 事故発生場所概略図、写真1 事故発生時の本船 参照）</p>
<p>その他の事項</p>	<p>(1) 船長に関する情報</p> <p>船長は、平成7年ごろから漁船に甲板員として乗船し、平成16年に免許を取得した後、本船を購入して一本釣り漁を始め、1か月に約18日漁に出ていた。</p> <p>船長は、本船で喫煙することはなく、事故当日もタバコを本船に持ち込んでいなかった。</p> <p>船長は、自動膨脹式の救命胴衣を着用しており、防水機能付携帯電話を防水パックに入れて身に付けていた。</p> <p>船長は、エアダクトから吹き出した炎を認めた後、気が動転し、本船上でどのような行動をとっていたかの記憶がなかった。</p> <p>(2) 本船に関する情報</p> <p>本船は、建造後約33年が経過しており、船長が平成16年6月に中古で購入後、一本釣り漁船として操業に使用していた。</p> <p>本船は、船体中央部に機関室があり、その前方には操舵室、後方には燃料タンクが配されていた。（図1参照）</p>
