船舶事故調査報告書

令和5年5月17日

運輸安全委員会（海事専門部会）議決

事故種類	乗組員負傷
発生日時	令和4年8月26日 04時30分ごろ
発生場所	熊本県天草市牛深漁港南方沖 牛深港春這防波堤灯台から真方位177°5.4海里（M）付近 （概位 北緯32°05.5′ 東経130°01.4′）
事故の概要	漁船第二十八金比良丸は、揚網作業中、甲板員が負傷した。
事故調査の経過	令和4年9月9日、本事故の調査を担当する主管調査官（長崎事務所）ほか1人の地方事故調査官を指名した。 原因関係者から意見聴取を行った。
事実情報 船種船名、総トン数 船舶番号、船舶所有者等 L×B×D、船質 機関、出力、進水等	漁船 第二十八金比良丸、14トン KM2-4276（漁船登録番号）、個人所有 16.54m（Lr）×4.02m×1.61m、FRP ディーゼル機関、404.53kW、昭和60年8月10日 第292-38537号（船舶検査済票の番号）
乗組員等に関する情報	船長 69歳 一級小型船舶操縦士・特殊小型船舶操縦士・特定 免許登録日 昭和52年3月18日 免許証交付日 令和3年6月28日 （令和9年2月12日まで有効） 甲板員A 57歳
死傷者等	重傷 1人（甲板員A）
損傷	なし
気象・海象	気象：天気 晴れ、風 ほとんどなし、視界 良好 海象：海上 平穏
事故の経過	本船は、船長及び甲板員Aほか2人が乗り組み、棒受網漁を行う目的で、令和4年8月25日18時00分ごろ牛深漁港を出港した。 本船は、牛深漁港南方沖の漁場で魚群を探索した後、錨泊し、26日01時00分ごろから1回目の操業を行い、休憩をはさみ、04時00分ごろ2回目の投網を行い、水中灯を用いて集魚し、右舷ブルワークに設置しているサイドローラ（以下「本件ローラ」という。）を使用して乗組員全員で網の揚収を開始した。 乗組員は、右舷ブルワークに沿って並んで立ち、甲板員Aが本件ロ

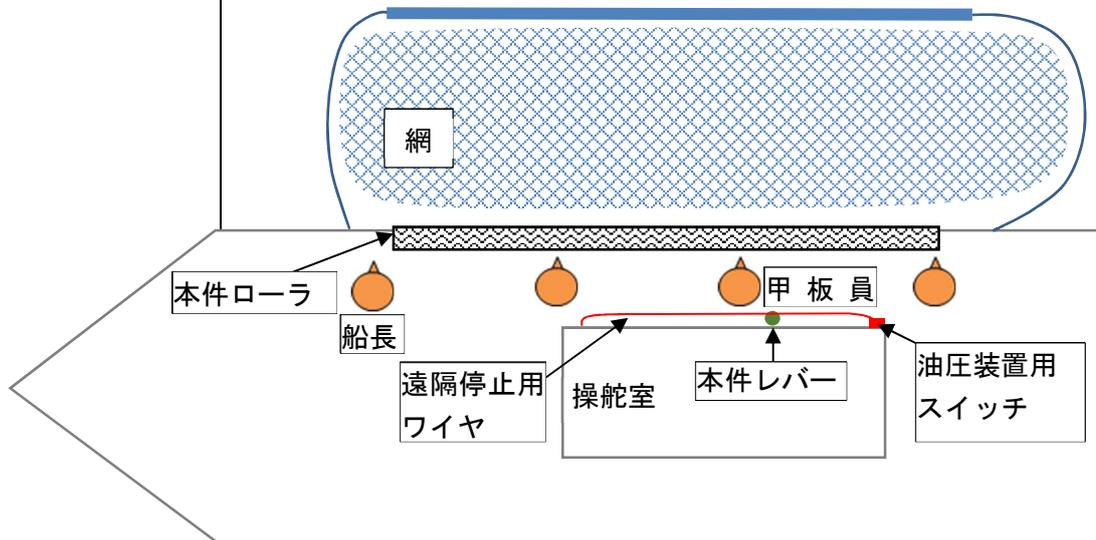
図1 網の揚収の状況

ーラ制御用レバー（以下「本件レバー」という。）の操作にあたり、本件ローラで網を船上に巻き揚げて網の大部分が揚収された後、たも網で漁獲物をすくう作業を行うこととしたが、同作業の前に漁獲物の重みで網が沈まないよう本件ローラに網を固定することとした。（図1参照）

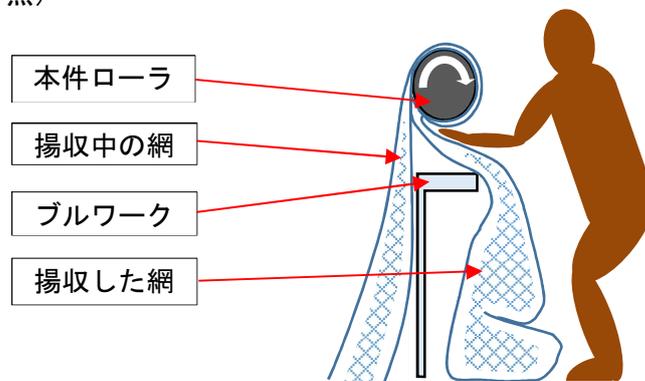
図2 サイドローラに網を固定する作業（イメージ）

なお、本件ローラに網を固定する作業は、本件ローラの上に押し付けて揚収した網を、手で本件ローラとブルワークの隙間から舷外側に通して揚収中の網と本件ローラとの間に挟んで行うものであった。（図2参照）

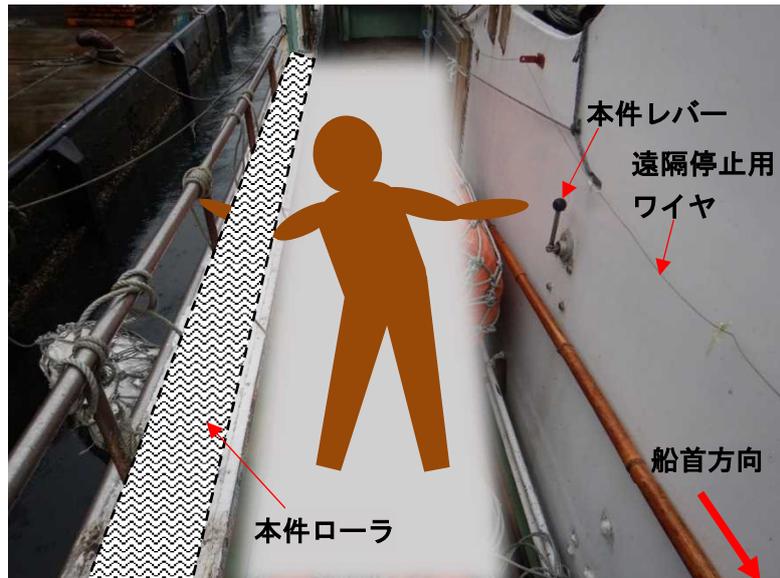
写真1 甲板員Aの左腕が巻き込まれた状況（イメージ）

甲板員Aは、ふだんよりも漁獲量が多く、網に荷重がかかって船尾方に広がっている状態を網の揚収を行いながら見ていたところ、船長から本件ローラを回転させるよう号令があり、本件レバー至近にいた甲板員Aが左手で本件ローラに網を挟みながら右手で本件レバーを操作した際、04時30分ごろ甲板員Aの左手が揚収中の網と回転している本件ローラとの間に挟まれ、続いて左腕が本件ローラに巻き込まれた。（写真1参照）

本件ローラは、表面が合成ゴムで覆われ、右舷側ブルワークの上部に隙間を設けて設置されており、油圧で駆動され、操舵室右舷側囲壁の中央部寄りに設置している本件レバーの操作で回転方向及び速度が制御されていた。（写真1参照）

本船は、牛深漁港南方沖において、棒受網漁の揚網作業中、本件ローラに網を固定する作業を行う際、甲板員 A が、船長の号令を聞き、左手で本件ローラに網を挟みながら右手で本件レバーを操作したことから、本件ローラの回転速度の微調整ができず、本件ローラが速

<p>く回転し、本件ローラに左腕が巻き込まれて負傷したものと考えられる。</p> <p>甲板員Aは、ふだん揚網中、本件レバーの操作も担当していたが、本件ローラに網を固定する作業を行う段階では、甲板員Bと同操作を交替して、その後は本件ローラに網を固定する作業のみを行っていたものの、本事故当時、船長の号令を聞き、誰かが本件レバーを操作しなければいけないと思ったことから、右手を伸ばして本件レバーを操作したものと考えられる。</p> <p>船長は、本事故当日、僚船よりも早く帰港しようとして、投網をふだんよりも早く行っていたが、漁獲量が多く、揚網を早く終えようとして焦りがあったことから、網の固定のために本件ローラを回転させる際に、甲板員Bに本件レバー操作の配置につくよう指示していなかった可能性があると考えられる。</p>
原因	<p>本事故は、夜間、本船が、牛深漁港南方沖において、棒受網漁の揚網作業中、本件ローラに網を固定する作業を行う際、甲板員Aが、船長の号令を聞き、左手で本件ローラに網を挟みながら、右手で本件レバーを操作したため、本件ローラが速く回転し、本件ローラに左腕が巻き込まれたことにより発生したものと考えられる。</p>
再発防止策	<p>今後の同種事故等の再発防止に役立つ事項として、次のことが考えられる。</p> <ul style="list-style-type: none"> ・揚網作業時にサイドローラを使用する棒受網漁船の船長は、同ローラに網を固定する作業を行う際、ふだんサイドローラ制御用レバーの操作をしている甲板員に同レバー操作の配置につくよう指示し、同レバー操作の配置についていることを確認後に号令を掛けること。 ・揚網作業時にサイドローラを使用する棒受網漁船の乗組員は、同ローラに網を固定する作業を行う際は同ローラの回転速度の微妙な調整が必要になることから、必ず、同ローラの操作を担当する乗組員が配置についた上で、別の乗組員が同ローラに網を挟む作業を行うこと。 ・サイドローラの非常停止装置の設置が望ましい。

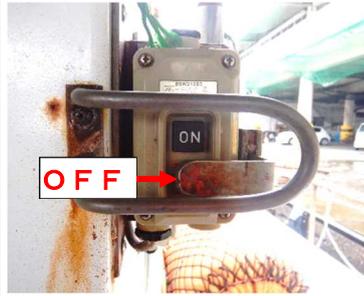
写真2 停止ボタン

本船は、本件ローラの油圧装置用スイッチの停止ボタンを押し下げるための遠隔停止用ワイヤを操舵室右舷側囲壁に設置していた。（写真1、写真2、写真3参照）

船長は、令和 2 年ごろ、本船に油圧装置の遠隔停止用ワイヤを設置したものの、本事故当時、甲板員 A は同ワイヤを操作することができなかったので、巻き込まれた当人が本件ローラを停止できるようブルワーク側に非常停止装置を設置しておけば良かったと本事故後に思った。
