船舶事故調査報告書

運輸安全委員会（海事専門部会）議決

事故種類	乗組員負傷
発生日時	令和4年1月19日 03時10分ごろ
発生場所	北海道豊浦町豊浦漁港南方沖 豊浦港南防波堤南灯台から真方位177°1海里（M）付近 （概位 北緯42°33.7′ 東経140°42.6′）
事故の概要	漁船第十八漁吉丸は、ほたて貝養殖施設において操業中、甲板員が負傷した。
事故調査の経過	令和4年5月24日、本事故の調査を担当する主管調査官（函館事務所）ほか1人の地方事故調査官を指名した。 原因関係者から意見聴取を行った。
事実情報 船種船名、総トン数 船舶番号、船舶所有者等 L×B×D、船質 機関、出力、進水等	漁船 第十八漁吉丸、9.7トン HK2-23691、一般社団法人北海道漁船リース 15.85m（Lr）×4.60m×1.38m、FRP ディーゼル機関、540kW（動力漁船登録票による）、平成29年8月21日 第202-9608号（船舶検査済票の番号）
乗組員等に関する情報	船長 64歳 二級小型船舶操縦士・特殊小型船舶操縦士・特定 免許登録日 昭和52年6月3日 免許証交付日 令和2年7月8日 （令和7年8月2日まで有効） 甲板員A（ベトナム社会主義共和国籍） 28歳
死傷者等	重傷 1人（甲板員A）
損傷	なし
気象・海象	気象：天気 晴れ、風 ほとんどなし、視界 良好 海象：波高 約0.5m
事故の経過	本船は、船長及び技能実習生である甲板員Aほか3人の甲板員が乗り組み、令和4年1月19日02時00分ごろ、ほたて貝養殖漁の目的で豊浦漁港を出港し、02時05分ごろ、同漁港南方沖に東西に設置されたほたて貝養殖施設に到着した。 本船が行っているほたて貝養殖漁は、‘シバリと称する、金属製の四爪フックに直径約2.6mmの合成繊維製ロープが結ばれたもの’（以

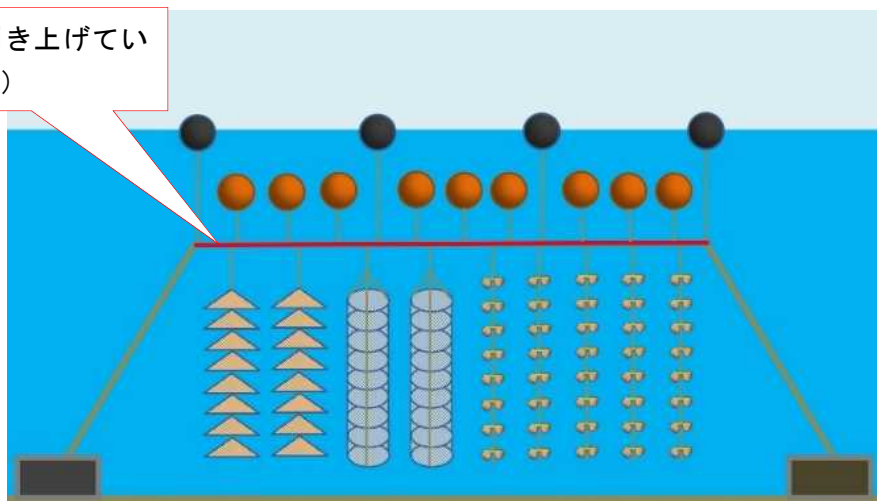
図1 ほたて貝養殖施設 (側面図)

本事故時引き上げていた部分 (桁)

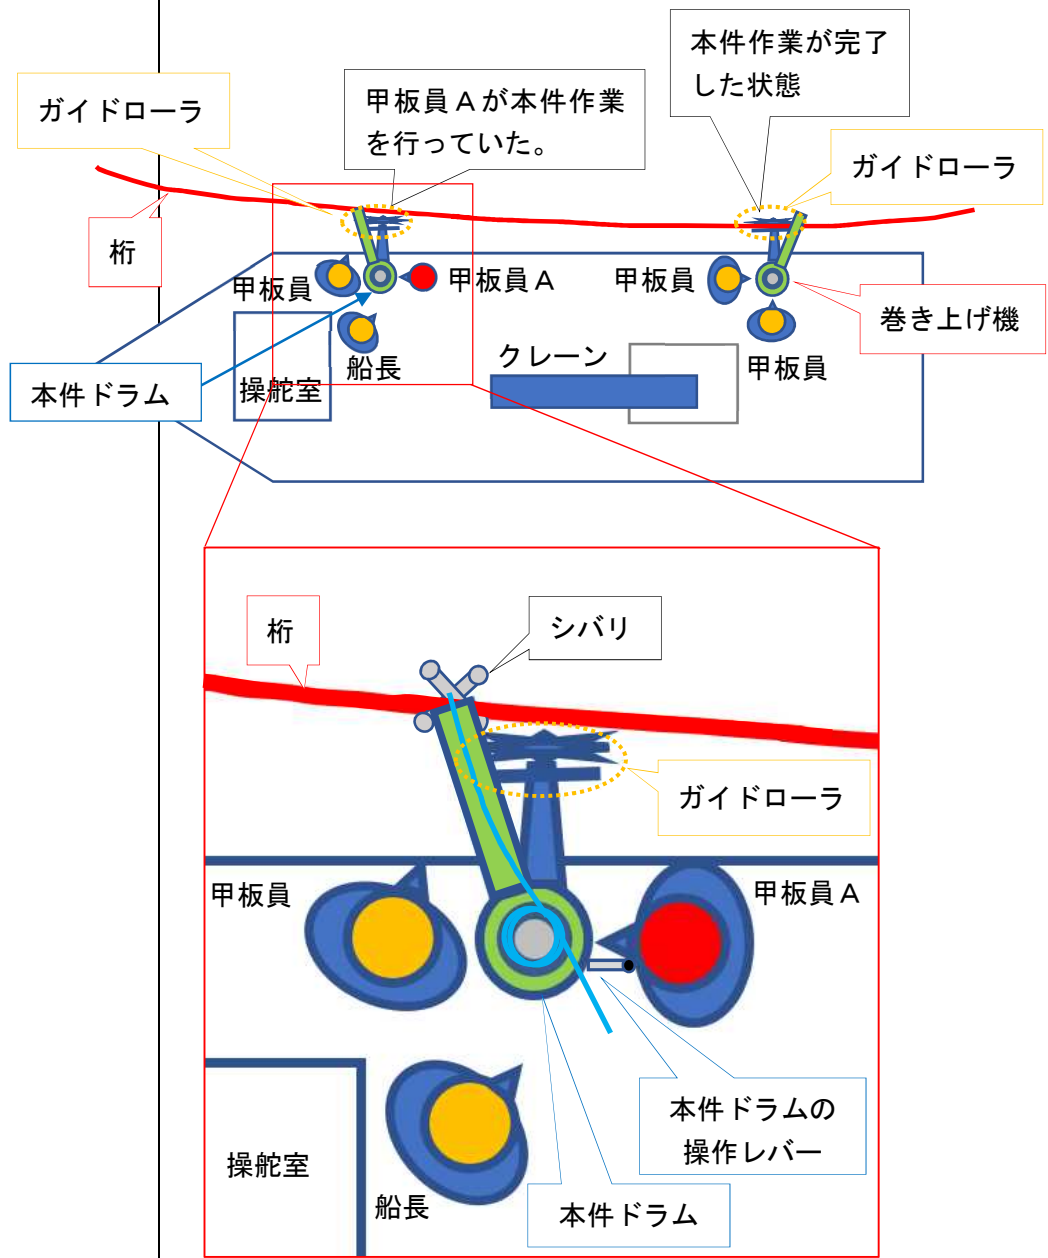
図2 本事故時の乗組員の配置

甲板員Aは、本件ドラムの船尾側に船首方を向いて立ち、左手は本件ドラムに巻き付けたシバリのロープを、右手は海面上に引き上げられた桁を持ち、上半身を右舷側に傾け、‘桁を本船に引き寄せて舷側にあるガイドローラにかける作業’ (以下「本件作業」という。)を行っていたところ、03時10分ごろ、本件ドラムが突然反時計回り方向に回転し始め、甲板員Aの左手及び左腕が、持っていたシバリのロープと共に本件ドラムに巻き込まれた。

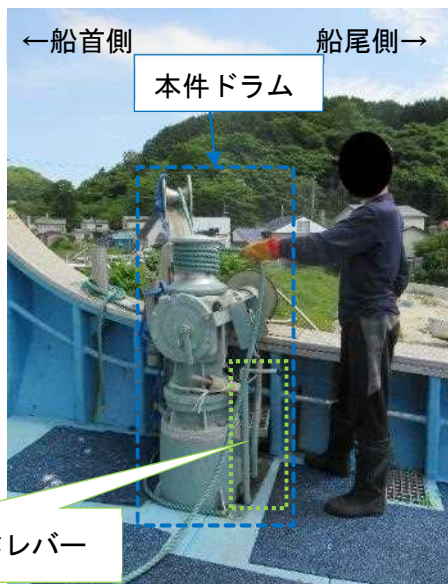
写真3 作業状況 (再現) 1

本件ドラムの操作レバー

甲板員Aは、本件作業中、右手で持った桁に意識を向けて本件作業を続け、本件ドラムに近づき過ぎたことから、左足の内側が本件ドラムの操作レバーに当たってレバーが右を向き、中立状態だった本件ドラムが反時計回り方向に回転したのではないかと、本事故後に思った。

<p>識を向けて本件作業を続け、本件ドラムに近づき過ぎたため、左足の内側が本件ドラムの操作レバーに当たってレバーが右を向き、中立状態だった本件ドラムが反時計回り方向に回転し、ドラムに巻き付けたシバリのロープを持っていた甲板員Aの左手及び左腕が、ロープと共に本件ドラムに巻き込まれたことにより発生したものと考えられる。</p>
<p>再発防止策</p>	<p>今後の同種事故等の再発防止に役立つ事項として、次のことが考えられる。</p> <ul style="list-style-type: none"> ・ 巻き上げ機を使用して作業を行う乗組員は、操作レバーに足等が当たらないよう、自身と巻き上げ機の距離に十分注意して作業を行うこと。 ・ 船舶所有者は、操業中、乗組員の足等が意図せずに中立状態の巻き上げ機の操作レバーに当たった場合に、操作レバーが動いて巻き上げ機が回転しないよう、操作レバーにストッパーを取り付けることが望ましい。

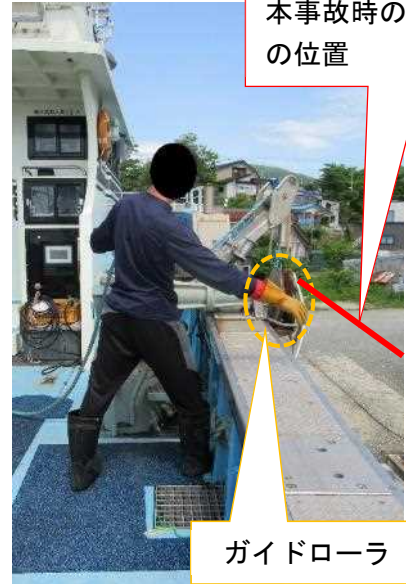
写真4 作業状況 (再現) 2

ガイドローラ

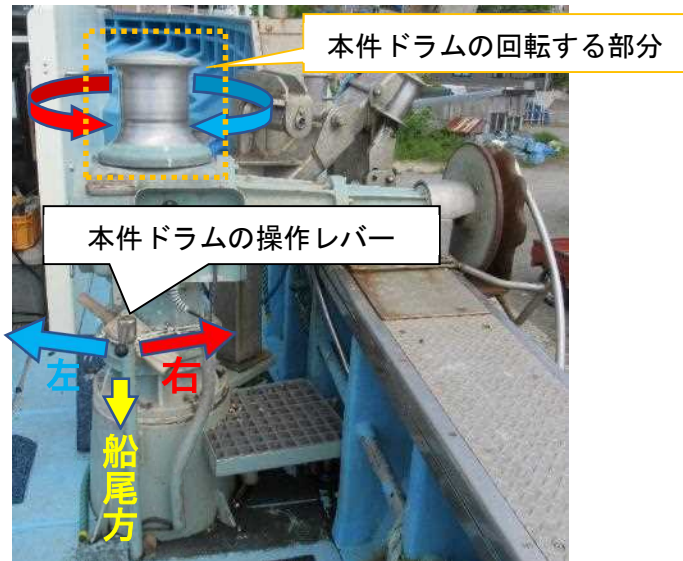
写真6 本件ドラムの回転方向

<div data-bbox="758 181 1177 734" data-label="Image"> </div> <div data-bbox="1161 232 1434 360" data-label="Text"> <p>本事故時の本件ドラムの回転方向</p> </div> <div data-bbox="587 752 1366 786" data-label="Caption"> <p>写真5 甲板員Aの左手及び左腕が巻き込まれた状態（再現）</p> </div>
<p>その他の事項</p>	<p>本船は、本事故当日、風や波による船体の動揺が少ない状態であった。</p> <p>甲板員Aは、本事故当時、カップの上下、救命胴衣を着用し、キャップ型の帽子をかぶり、ゴム手袋及びゴム長靴を身に付けており、健康状態は良好であった。</p> <p>甲板員Aは、母国での船員経験がなかったが、平成31年2月に来日してから本船に乗船し、約2年9か月のほたて貝養殖漁の経験を有していた。</p> <p>甲板員Aは、来日前に日本語学校で日本語を約1年間学んでおり、漁労作業時のコミュニケーションに不自由を感じていなかった。</p> <p>本船は、本事故当時、船長、甲板員A及び他の甲板員1人を本件ドラム付近に、他の甲板員2人を後部甲板右舷側に設置された巻き上げ機付近に、それぞれ配置し、本件作業を行っていたが、本事故時、後部甲板で行われていた本件作業は完了していた。</p> <p>本件ドラムの船尾側には本件ドラムの操作レバーが設置されており、本事故当時、レバーが船尾方を向いているときは中立、船尾方より左に向けると時計回り方向に、右に向けると反時計回り方向に本件ドラムが回転し、レバーの角度で回転速度を調整できるようになっていた。（写真6参照）</p>

本船は、豊浦漁港南方沖のほたて貝養殖施設において操業中、本件作業を行っていた甲板員Aが、右手で持った桁に意識を向けて本件作業を続け、本件ドラムに近づき過ぎたことから、左足の内側が本件ドラムの操作レバーに当たってレバーが右を向き、中立状態だった本件ドラムが反時計回り方向に回転し、ドラムに巻き付けたシバリのロープを持っていた左手及び左腕が、ロープと共に本件ドラムに巻き込まれて負傷したものと考えられる。
