船舶事故調査報告書

事故種類	乗揚
発生日時	令和4年10月8日 12時25分ごろ
発生場所	熊本県天草市佐伊津漁港南東方沖 佐伊津港3号防波堤灯台から真方位148° 1,300m付近 (概位 北緯32° 29.0′ 東経130° 12.3′)
事故の概要	プレジャーボートGOINGは、北西進中、浅所に乗り揚げた。 GOINGは、シューピースの破損等を生じた。
事故調査の経過	令和4年11月8日、本事故の調査を担当する主管調査官（長崎事務所）ほか1人の地方事故調査官を指名した。 原因関係者から意見聴取を行った。
事実情報 船種船名、総トン数 船舶番号、船舶所有者等 L×B×D、船質 機関、出力、進水等	プレジャーボート GOING、4.95トン 290-66828熊本、個人所有 11.75m (Lr) × 2.35m × 0.82m、FRP ディーゼル機関、169.20kW、不詳
乗組員等に関する情報	船長 43歳 一級小型船舶操縦士・特定 免許登録日 令和3年12月9日 免許証交付日 令和4年5月30日 (令和9年5月29日まで有効)
死傷者等	なし
損傷	シューピースに破損、舵軸及びプロペラ翼に曲損
気象・海象	気象：天気 晴れ、風向 北東、風力 4、視界 良好 海象：波向 北東、波高 約1.5～2.0m、潮汐 下げ潮の末期、 水温 約26℃ 天草市には、10月6日16時10分に強風注意報が発表され、本事故時も継続中であった。
事故の経過	本船は、船長が1人で乗り組み、知人1人（以下「同乗者」という。）を乗せ、回航の目的で、令和4年10月8日11時30分ごろ佐伊津漁港に向けて天草市大門港を出航した。 船長は、救命胴衣を着用して機関室囲壁船尾側の操縦場所に立ち、GPSプロッター及び魚群探知機を作動させ、舵輪の横に置いたスマートフォンに表示させた地図アプリケーション（以下「地図アプリ」

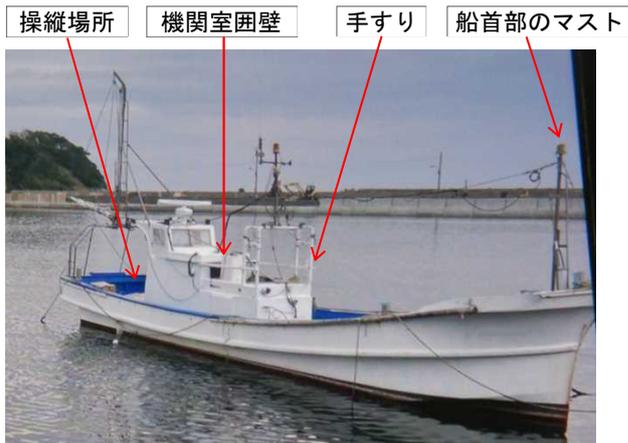
写真1 本船（右舷側）

船長は、本渡瀬戸の航行が初めてであったので、ふだんよりも減速して約5ノットの対地速力とし、また、本船は船首部の舷縁が高く、操縦位置から前方を確認しにくかったので、救命胴衣を着用した同乗者を船首部のマスト付近に立たせて前方の見張りを行わせていた。

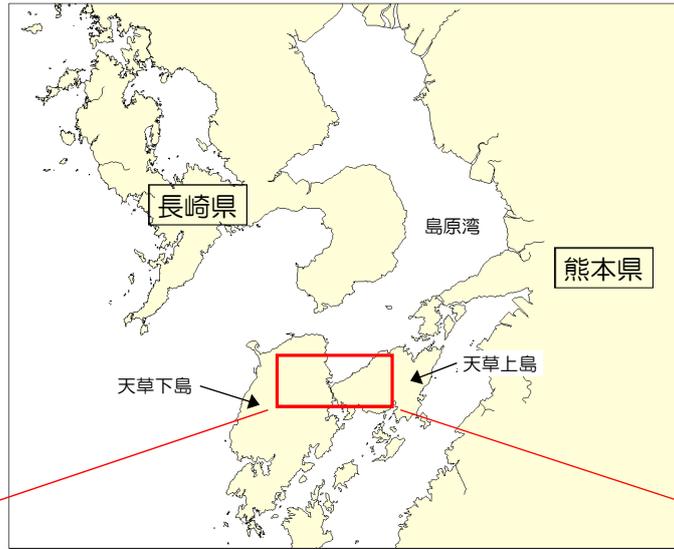
付図1 事故発生経過概略図

<p>(以下「本件浅所域」という。)から約200m離れた場所を航行していることを確認し、同じ距離を保った状態で同漁港に向けて北西進することとし、左舵を取った。</p> <p>船長は、北西進を開始後、波を真横から受けるようになり、一層波に注意を払い、船首を波に立てる操船を繰り返し、蛇行しながら北西進中、12時25分ごろ船底部に衝撃を感じ、その後も北西進を続けていると思っていたところ、周囲の風景から停船していることに気づき、本船が浅所に乗り揚げたと考え、主機を停止した。</p> <p>船長は、機関室等に浸水がないことを確認後、自身及び同乗者を迎いに佐伊津漁港に車で向かっていた知人に携帯電話で連絡し、本事故の発生を伝えた。</p> <p>船長から連絡を受けた知人は、地元漁師に救助を依頼したが、潮位が低く救助に向かうことができないとの返答があり、その旨を船長に伝えた。</p> <p>船長及び同乗者は、潮が引いて周囲の水深が浅くなったので、退船することとし、本船の船首部及び船尾部から錨を投入して船固めを行った後、海に入って陸岸まで渡り、知人の車で熊本県内の居住地に向かった。</p> <p>陸上から本件浅所域に乗り揚げた本船を認めた住民は、警察署に本事故発生の通報を行い、また、その後、警察署から海上保安庁に同通報が行われた。</p> <p>本船は、9日、漁船で佐伊津漁港にえい航された。</p> <p>(付図1 事故発生経過概略図、写真3 本船の損傷状況 参照)</p>
<p>その他の事項</p>	<p>本船の喫水は、船首約0.5m、船尾約1.5mであった。</p> <p>本船は、当初、熊本県外の港に係留されていたが、令和4年8月に係留地が大門港に変更され、その後、新たな係留地を佐伊津漁港とすることになっていた。</p> <p>船長が使用していた地図アプリは、一般財団法人日本水路協会発行の航海用電子参考図(new pec)が表示されるようになっていたほか、任意の海域の天気予報(天気、風向、風速、波高など)を確認することができた。</p> <p>船長は、本船を使用して本渡瀬戸の南側の海域で釣りを行ったことがあったものの、本渡瀬戸及び島原湾の航行経験がなかったので、回航に当たり、事前に地図アプリで本件浅所域を含めた航行予定海域の浅所の場所を確認して航行コースを検討していた。</p> <p>船長は、毎回出航前に天気予報で波高を確認して出航の可否判断を行っていたが、ふだんから気象警報及び注意報の発表状況の確認を行っておらず、16時10分に強風注意報が発表され、本事故時も継続中であることを知らなかった。</p> <p>船長は、本事故前日と本事故当日に地図アプリ及びインターネット</p>

<p>原因</p>	<p>本事故は、本船が、佐伊津漁港南東方沖を回航地である同漁港に向けて北西進中、北東方からの風力4の風が吹くとともに波高約1.5～2.0mの波が立つ状況下、船長が、本事故当日の回航の機会を逃したくないと思い、航行を続けたことから、風波によって本件浅所域に向かって圧流され、浅所に乗り揚げたものと考えられる。</p>
<p>再発防止策</p>	<p>今後の同種事故等の再発防止及び被害の軽減に役立つ事項として、</p>

<p>次のことが考えられる。</p> <ul style="list-style-type: none">・ 波の影響を受けやすい小型船舶の船長は、波が高い海域では、転覆のほか、波に圧流されて浅所に乗り揚げのおそれがあるので、航行予定海域で波が高くなっているのを認めた場合、航行を続けようとせず、安全を優先し、航行を中断して出航場所等に引き返すこと。・ 船長は、気象及び海象は地形により変化することに留意し、出航前に出航地周辺のほか経由海域や目的地周辺の天気予報を確認しておくこと。また、毎回出航前に気象警報及び注意報の発表状況を確認しておくこと。・ 船長は、船舶事故が発生した場合、適切な支援や指示を受けられるよう、速やかに海上保安庁に通報すること。
--	--
