# 船舶事故調査報告書

事故種類	乗揚
発生日時	令和5年1月23日 09時44分ごろ
発生場所	沖縄県糸満市糸満漁港港口付近 糸満港西水路第5号灯浮標から真方位277°90m付近 （概位 北緯26°07.5′ 東経127°39.4′）
事故の概要	漁船第三十三海援丸は、航行中、浅礁に乗り揚げた。 第三十三海援丸は、両舷ビルジキールに破損等を生じた。
事故調査の経過	令和5年1月31日、本事故の調査を担当する主管調査官（那覇事務所）ほか1人の地方事故調査官を指名した。 原因関係者から意見聴取を行った。
<b>事実情報</b> 船種船名、総トン数 船舶番号、船舶所有者等 L×B×D、船質 機関、出力、進水等	漁船 第三十三海援丸、19トン ON2-1158（漁船登録番号）、個人所有 16.12m (Lr) × 4.16m × 2.14m、FRP ディーゼル機関、船内機、603.11kW、平成元年7月15日 第282-16225号（船舶検査済票の番号） （写真1 参照）

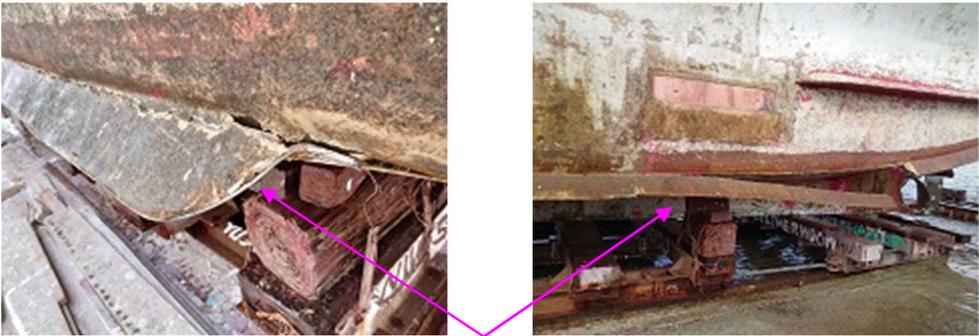
<p>機関長 72歳  五級海技士（機関）  免許年月日 昭和61年3月20日  免状交付年月日 令和2年12月17日  免状有効期間満了日 令和8年1月26日  一級小型船舶操縦士・特殊小型船舶操縦士・特定  免許登録日 平成12年10月5日  免許証交付日 令和2年12月17日  （令和8年1月16日まで有効）</p>
<p>死傷者等</p>	<p>なし</p>
<p>損傷</p>	<p>両舷ビルジキールに破損及び変形（図1参照）</p> <div style="text-align: center;">

<p>右舷ビルジキール                      ビルジキール                      左舷ビルジキール</p> </div> <p>図1 損傷状況</p>
<p>気象・海象</p>	<p>気象：天気 晴れ、風向 北、風力 2、視界 良好  海象：波高 0.5m未満、潮汐 高潮時、潮位 179cm、  海上 平穏</p>
<p>事故の経過</p>	<p>本船は、船長、機関長（以下「船頭」という。）ほか乗組員6人が乗り組み、令和5年1月23日09時39分ごろ、沖縄県沖縄島南南東方沖400～500海里（M）の海域において、まぐろはえ縄漁を行う目的で、糸満漁港の高潮時に合わせて、同漁港を出航した。</p> <p>本船は、出航時、船頭が操舵室の一層上方となる遠隔の操舵室（以下「上部遠隔操舵室」という。）の右舷側に立ち、操舵及び主機操作が可能なリモートコントローラを延ばして目視で見張りを行いながら操船を行っていた。（図2参照）</p>

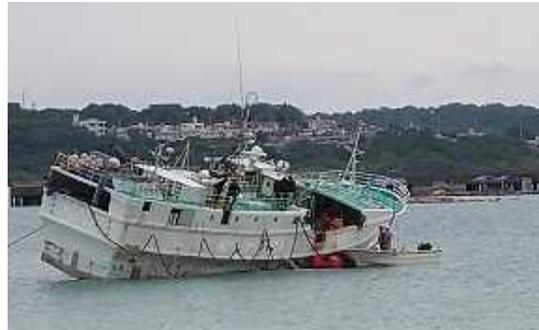
図5 本船が本件浅礁に乗り揚げた状況

け、09時44分ごろ、約7knの速力のまま、第2防波堤南側付近にある浅礁（以下「本件浅礁」という。）に乗り揚げた。

船長及び乗組員は、船体に衝撃を受けたことを感じ、本船が本件浅礁に乗り揚げたことに初めて気付いた。（図5参照）

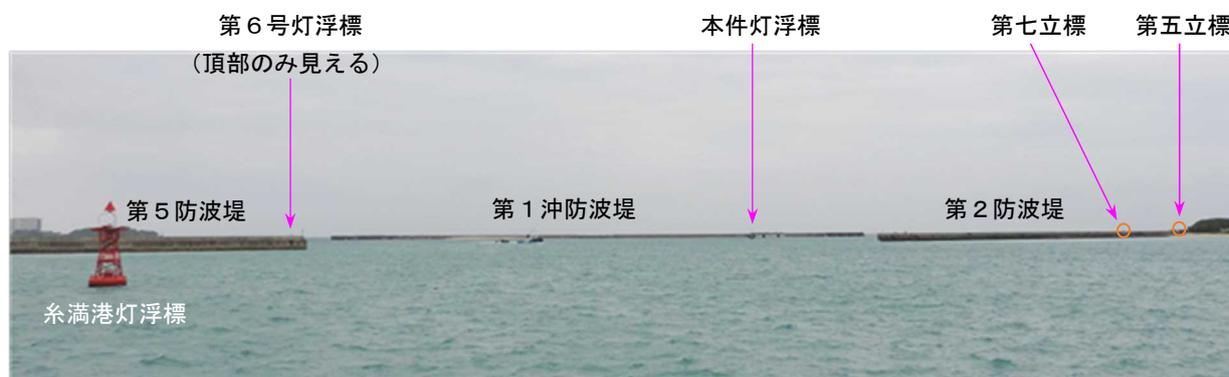
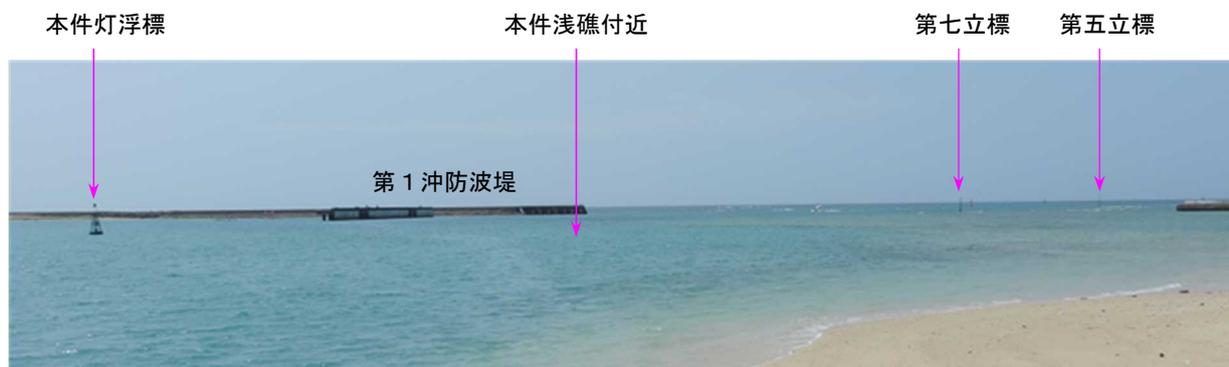
図6 糸満漁港港口付近②

- ① 本事故後に糸満漁港港口付近における物標の視認状況を確認したところ、糸満漁港を出航した船舶（以下「出航船舶」という。）は、糸満港灯浮標を左舷正横方に見て南西進したとき、本件灯浮標が船首方に見えるが、第6号灯浮標が第5防波堤の陰となって支柱部が見えず、糸満港西水路の第七立標及び第五立標が進行方向に見える状態となっていた。
- ② 出航船舶は、同漁港港口を通過した後、第1沖防波堤に向かって本件灯浮標と第6号灯浮標の間を航行し、右舵を取って右転して、西方に開けた糸満港西水路を西進して港外に向けて航行していた。
- ③ 本件灯浮標の北西方にある本件浅礁を含む浅所は、本件灯浮標と第2防波堤との間にあって、海図W1276（糸満漁港）に記載されており、船頭は同浅所のことを知っていた。
- ④ 第七立標及び第五立標は、糸満港西水路の中ほどの北側に敷設されており、船頭は、ふだん同水路航行時に上部遠隔操舵室の右舷側に立って操船する際、右舷船首方及び右舷側に見る目印の物標としていた。

糸満港灯浮標付近（第五波除堤から撮影）

本件灯浮標付近（高潮時に第2防波堤から撮影）

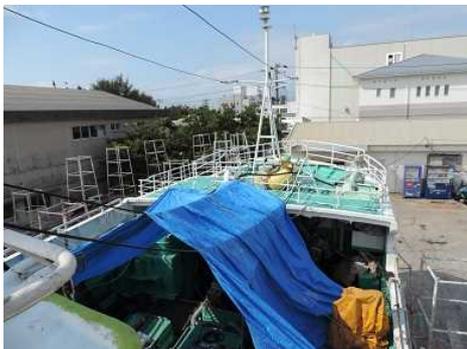
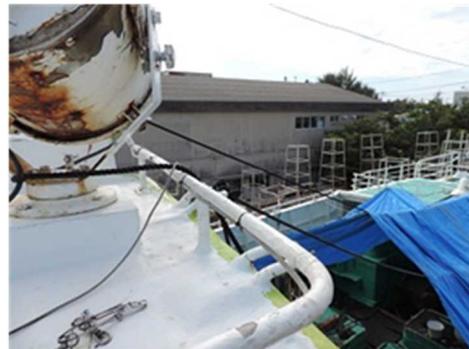
図7 上部遠隔操舵室右舷側からの見通しの状況

③ 本船は、上部遠隔操舵室の右舷側に立って操船を行った場合、操船者から、船首方が見えるものの、上部遠隔操舵室によって左舷方の見通しが悪かった。

船頭は、本事故当日、この場所に立って操船していたので、上部遠隔操舵室内にあったGPSプロッターを使用しておらず、糸満港灯浮標を通過した後、予定の針路にある本件灯浮標を見たものの、第6号灯浮標が見えていなかった。
