# 船舶事故調査報告書

令和5年5月24日  
 運輸安全委員会（海事専門部会）議決  
 委員長 佐藤 雄二（部会長）  
 委員 田村 兼吉  
 委員 岡本 満喜子

| 事故種類 | 火災 |
| 事故の概要 | 漁船第七 <sup>しょうよう</sup> 翔洋丸は、操業しながら南東進中、機関室から火災が発生した。<br>第七翔洋丸は、機関室等を焼損し、沈没した。 |

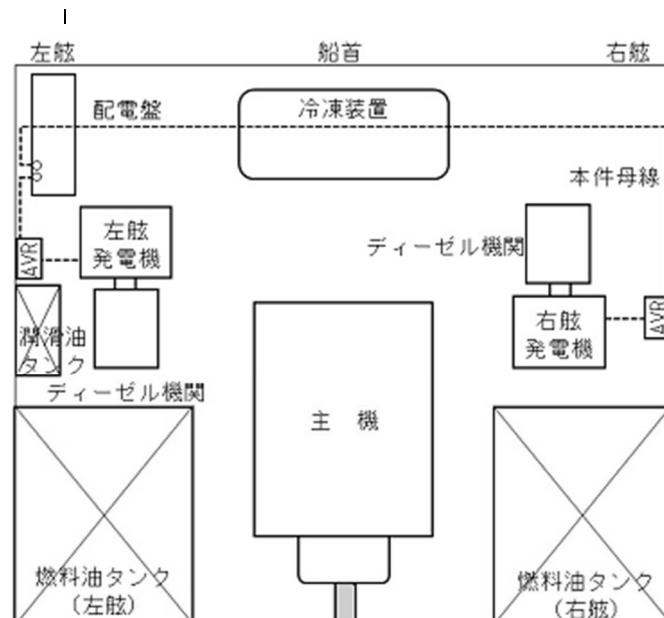
図 3 機関室の機器配置概略図

船長は、主機の右舷船首側にある発電機（以下「右舷発電機」という。）を駆動させるディーゼル機関の下方付近に火炎を認め、黒色の煙が上がっていることを確認した。

船長は、一旦、操舵室に戻り、持ち運び式粉末消火器 1 本を機関室に持ち込み、火元に向けて噴射して初期消火を行ったものの火勢が衰えず、また、船内電源を喪失させてはいけないと思い、左舷側の発電機（以下「左舷発電機」という。）を始動し、配電盤で船内電源を右舷発電機から左舷発電機に切り替え、その後、右舷発電機付きディーゼル機関の燃料ハンドルを下げて右舷発電機を停止させた。

右舷発電機付近から発生した火災は、機関室の右舷側側壁等に引火して、猛烈に黒色の煙を発生させ、右舷側側壁の船首側及び船尾側並びに天井を含む船体に延焼していった。

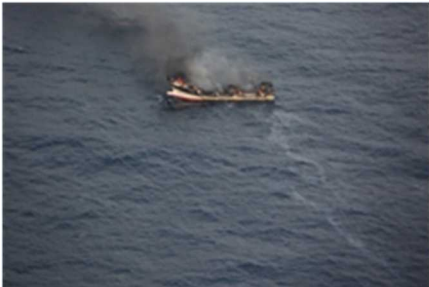
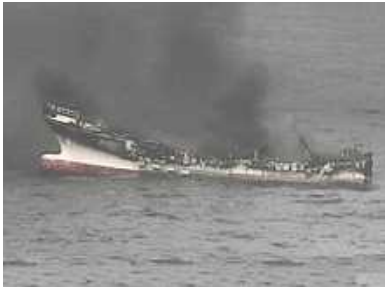
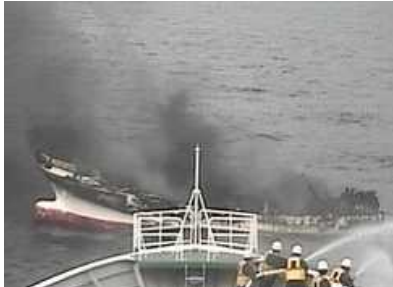
| | <p>要請を受けた漁船４隻は、本船の救助に向かった。</p> <p>救助に向かった漁船（以下「救助漁船」という。）１隻は、０３時１０分ごろ、火災が発生している本船及び漂流中の救命筏を発見し、船長及び甲板員２人を救助した。その後、船長及び甲板員２人は、同じ漁業協同組合に所属する別の救助漁船に移乗した。</p> <p>巡視船は、０９時３０分ごろ、本事故現場に到着し、火災が発生して黒色の煙が上がっている本船に対して、放水による消火活動を開始した。本事故現場付近では、本船から流出したと見られる浮遊油が海面で確認された。</p> <p>（図４ 参照）</p> |
| <p>炎上中の本船①</p> | <p>炎上中の本船②</p> <p>巡視艇による消火活動</p> <p>写真は海上保安庁から提供</p> |
| | <p>本船は、巡視艇による消火活動が継続されたが、１１時５０分ごろ、沈没し、火災が鎮火した。</p> <p>船長及び甲板員２人は、救助漁船から巡視艇に移乗し、１６時３５分ごろ、鹿児島県瀬戸内町古仁屋港に移送され、船長及び甲板員Ａが、火災により発生した煙を吸い込んで喉の痛みがあったので、病院で受診し、検査を受けて熱傷等がないとの診断を受けた。</p> <p>船長及び甲板員２人は、本事故当時、火災発生から船体への延焼が早く、船首部の倉庫に格納していた救命胴衣を取りに行けず、着用していなかった。</p> <p>（付図１ 事故発生場所概略図 参照）</p> |

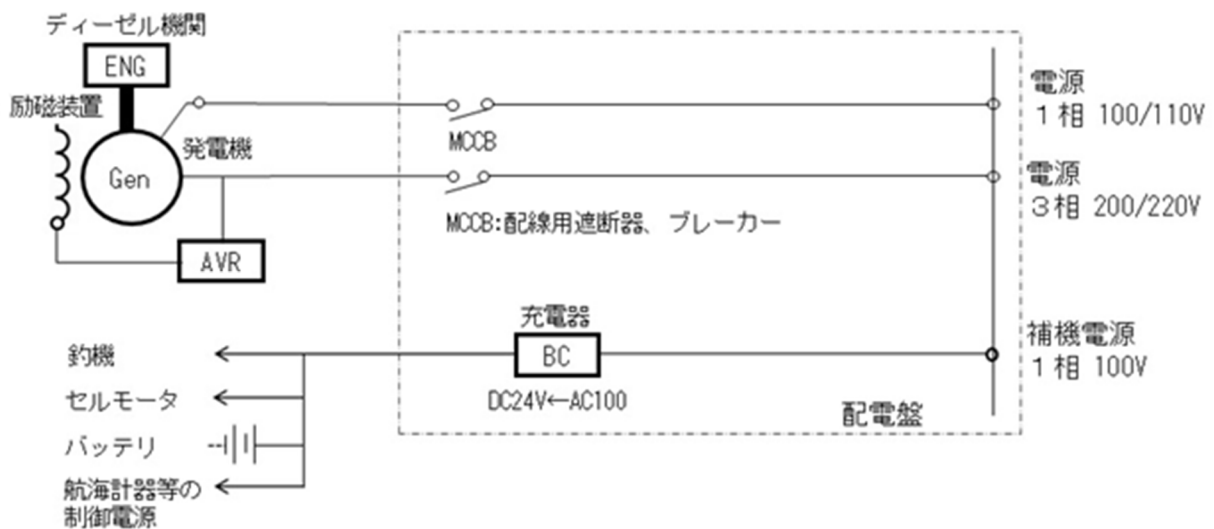
図 5 電路系統概略図

- ① 本船は、機関室に主機 1 基及びディーゼル機関付きの交流発電機 2 基を搭載し、発電機を主機の船首側両舷に配置していた。発電機の出力は、三相交流、定格電圧交流 220V / 110V、出力 40kVA であった。
- ② 右舷発電機の U 相、V 相及び W 相の母線（以下「本件母線」という。）は、同機の右舷側から出て、機関室右舷側の側壁に床面から約 0.3 m の高さで設置された AVR（Automatic Voltage Regulator、自動電圧調節器、交流発電機等の電圧を、自動的に精度を高く一定に保つ装置）を介して上方に延び、そこから天井を伝って、同室左舷船首側に設置された配電盤に入るように敷設されていた。

- ① 船長は、右舷発電機を駆動させるディーゼル機関の下方付近で火炎を視認し、最初、原動機から出火したと思ったが、その場所には火元となるものがなく、同発電機から延びた本件母線が、壁沿いに立ち上がった場所にある AVR 付近で漏電して過電流が流れ、本件母線の被覆が燃えて出火したと本事故後に思

- ① 本船は、本件母線等の外観が約5年間確認されていない状態において、夜間、喜界島東方沖で操業しながら南東進中、本件母線にあるAVR付近で漏電し、過電流が流れたことから、本件母線の被覆が燃えて出火し、船体に延焼した可能性があると考えられるが、本船が沈没しており、その状況を明らかにすることができなかった。
- ② 本船は、本事故当時、操舵室にいた船長が機関室から大きな衝撃音を聞いていたことから、本件母線にあるAVR付近で漏電が発生し、過電流が流れた可能性があると考えられる。

| 原因 | <p>本事故は、夜間、本船が、本件母線等の外観が約５年間確認されていない状態において、喜界島東方沖で操業しながら南東進中、本件母線にあるＡＶＲ付近から出火し、船体に延焼したことにより発生したものと考えられる。</p> |

| 再発防止策 | <p>今後の同種事故等の再発防止に役立つ事項として、次のことが考えられる。</p> <ul style="list-style-type: none"> <li>・ 船長は、定期的に船内の電気配線系統における線間の絶縁抵抗計測及び点検を行い、被覆に割れや傷がある場合には新替を行うこと。</li> <li>・ 船長及び船舶所有者は、管理する船齢が高い漁船に対し、電気配線の外観の確認、及びＡＶＲ、配電盤等の電気機器内部の掃除といった定期的な点検及び整備を行うこと。</li> <li>・ 船長及び船舶所有者は、非常時において、すぐに救命筏を使用できるように、離脱装置及び索の整備を確実に行うこと。</li> <li>・ 船長及び船舶所有者は、非常時に備え、予備の救命胴衣を迅速に近づくことができる操舵室等の場所にも格納しておくことが望ましい。</li> </ul> |

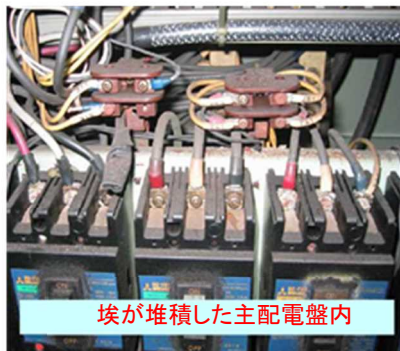
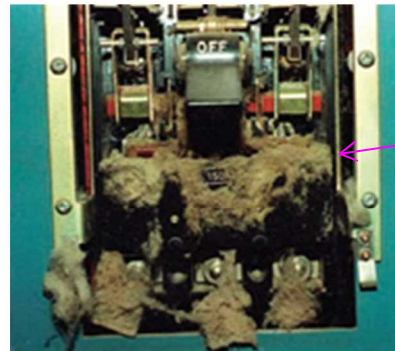
図6 埃等が電機機器内において付着した事例

- ② 船長によれば、火災の初期段階に発生した煙は、黒色で喉を刺すような刺激をもたらす特徴があり、火災の延焼は、出火から船体に延焼するまでの火の回りが早く、木材が燃える燃焼速度よりも早く感じるものであった。
- ③ 電気機器は、長年使用すると、内部に埃やゴミが付着することがあり、文献<sup>\*1</sup>によれば、船舶が置かれた環境を踏まえると、湿気が極間の絶縁を低下させ、漏れ電流によって絶縁物を熱的に劣化する。この極間における漏電は、端子に付着したゴミや埃を炭化させ、火災の原因となる。(図6参照)

| | <p>と推定される。</p> <p>② 電気機器は、長年使用すると、内部に埃やゴミが付着することがあり、湿気が極間の絶縁を低下させ、漏れ電流によって絶縁物を熱的に劣化することがあり、極間における漏電が端子に付着したゴミや埃を炭化させ、火災の原因となるものと考えられるものの、本船はＡＶＲに関する本事故前後の状態が確認されておらず、その状況を明らかにすることができなかった。</p> <p>(3) 安全設備に関する解析</p> <p>① 船長及び甲板員は、総員退船時、ＰＬＢを所持して使用したことから、海上保安庁及び救助漁船による捜索の初動も早く、本事故の発生から３時間以内に救助されたものと考えられる。</p> <p>② 救命筏は、本事故当時、救命筏の離脱装置の固定ピンが固着していたことから、すぐに投下できず、また、コンテナの索が船体に固縛されていなかったことから、投下後に流されたものと考えられる。</p> <p>③ 船長及び甲板員２人は、延焼が早かったことから、船首部の倉庫に格納していた救命胴衣を取りに行けず、着用していなかったものと考えられる。</p> |
