# 船舶事故調査報告書

令和5年5月24日  
運輸安全委員会（海事専門部会）議決  
委 員 佐 藤 雄 二（部会長）  
委 員 田 村 兼 吉  
委 員 岡 本 満喜子

| 事故種類 | 乗揚 |
| 発生日時 | 令和5年3月8日 14時30分ごろ |

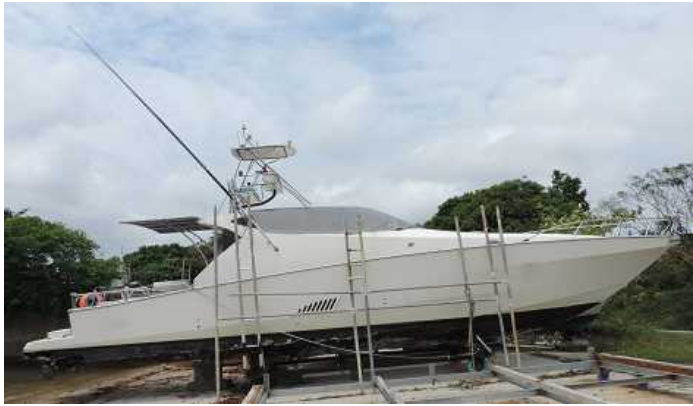
| <b>事実情報</b><br>船種船名、総トン数<br>船舶番号、船舶所有者等<br>L×B×D、船質<br>機関、出力、進水等 | プレジャーボート スーパーシーガル、8.5トン<br>290-60230 沖縄、個人所有<br>14.14m（Lr）×2.92m×1.36m、FRP<br>ディーゼル機関、船内機2基、570.0kW（合計）、平成20年4月<br>（写真1 参照）<br> |

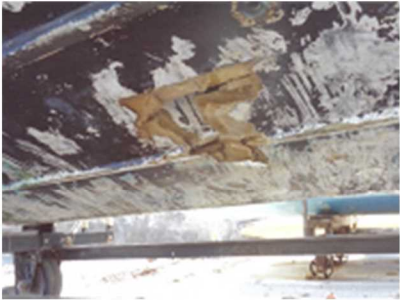
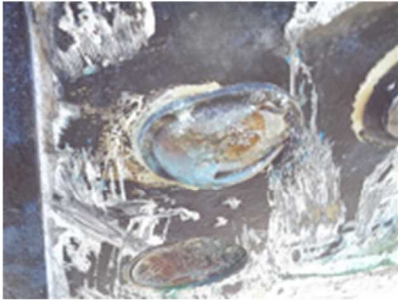
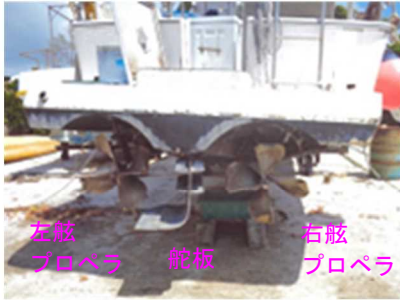
| 損傷 | <p>船底の右舷中央部に破口、船底の右舷中央部の海水取入口 2 か所に破損及び変形、右舷中央部舷側に割損、両舷プロペラ 4 翼及び舵板に曲損（図 1 参照）</p> <div style="display: flex; justify-content: space-around; align-items: flex-end;"> <div style="text-align: center;"> <p>右舷中央部</p> </div> <div style="text-align: center;"> <p>右舷中央部の海水取入口</p> </div> <div style="text-align: center;"> <p>船尾から撮影</p> </div> </div> <p style="text-align: center;">図 1 損傷状況</p> |

本船は、16時00分ごろ来援した友人らの小型船舶4隻により離礁され、船底に破口を生じて浸水が確認されたが浸水量が少なく、そのまま同船舶1隻にえい航されて21時00分ごろ仲間港に戻った。

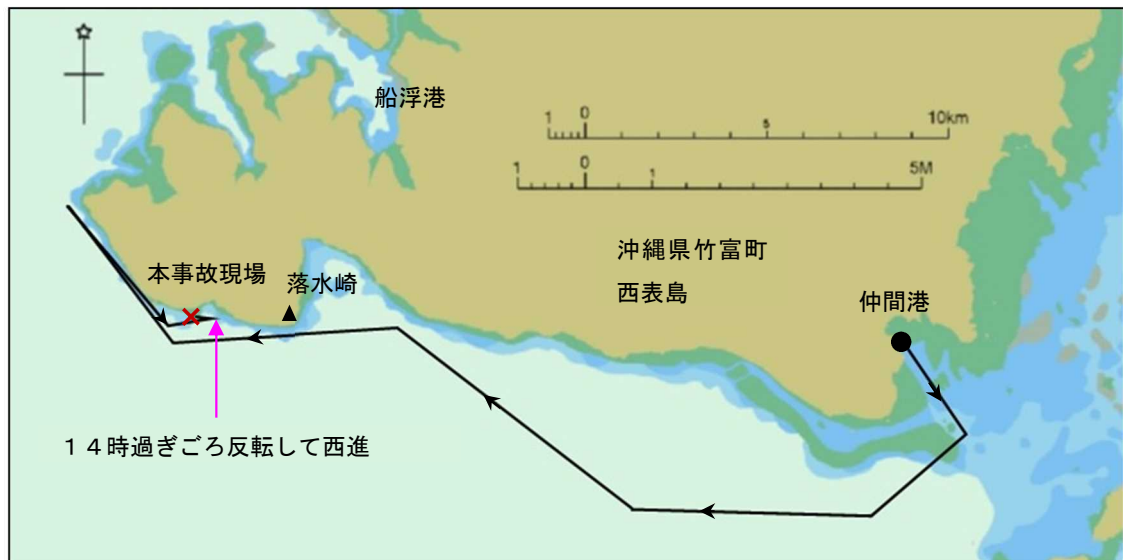
図2 航行経路概略図

| 事故の経過 | <p>本船は、船長が 1 人で乗り組み、釣りの目的で、令和 5 年 3 月 8 日 1 1 時 0 0 分ごろ、竹富町仲間港を出港した。</p> <p>本船は、東方からのうねりがある中、1 1 時 1 0 分ごろからトローリングの準備を行ってルアーを流し始め、西表島南東方沖から南西方沖に向けて、1 1 時 3 0 分ごろから同島南岸に沿って水深 4 0 ～ 1 2 0 m の場所を 6 ～ 7 ノットの対地速力で、トローリングを行いながら西進した。</p> <p>船長は、さんご礁付近の磯に生息するかつおやまぐろを対象魚としており、GPS プロッターで水深を確認しながら、釣果を求めて西表島南岸に拡張するさんご礁付近を西進した後、1 3 時 3 0 分ごろ西表島西方沖で折り返して東進を始めた。</p> <p>船長は、ふだん、海岸線から 1 0 0 ～ 2 0 0 m の距離を離して、水深を確認しながら航行していたが、本事故当日、釣果が悪かったので、過去の釣れなかったときと同様に、本船を海岸線に寄せて航行していた。</p> <p>（図 2 参照）</p> |

本船は、14時過ぎごろ、同島落水崎西方沖において反転して西進し、右舷方にある浅所（以下「本件浅所」という。）に平行した状態で、GPSプロッターで水深を確認しながら、この場所で2回目のトローリングを行っていたところ、突然、南東方からの高い追い波を左舷船尾から左舷側面に受け、船尾が反時計回りに振られて北方へ圧流され、14時30分ごろ船尾から本件浅所に乗り揚げた。

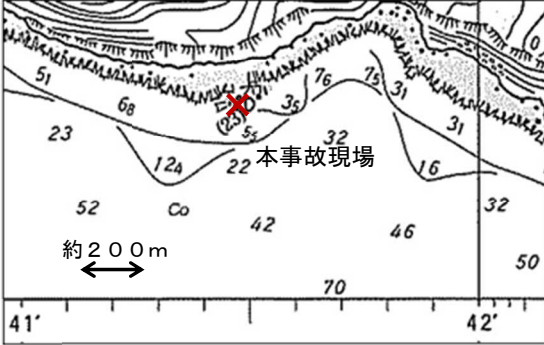
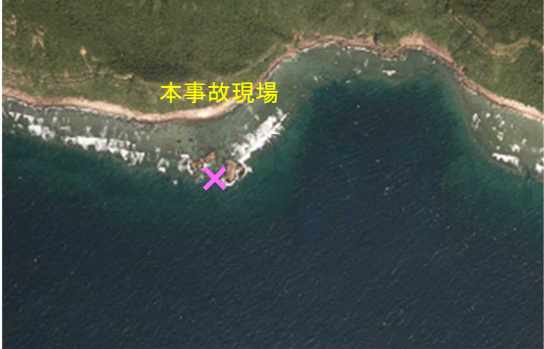
| | <p>ものの、トローリングの際は、主にGPSプロッターで水深を確認しながら航行していた。</p> <p>③ 船長は、本件浅所付近において、2回目のトローリングを行う西進中、釣果を上げることに集中していたので、GPSプロッターの水深表示に意識を向けたまま、1回目の航行時よりも右舷方の海岸線に寄って航行していたので、本件浅所に接近しているのに気付かなかったと本事故後に思った。</p> <p>(3) 本件浅所付近の海域に関する情報</p> <p>本件浅所付近は、本事故時、水深が約0.8mであった。海図W1289（船浮港）によれば、本件浅所の南側は、水深が5.5mとなり、更に南方約100m付近から水深が急に深くなって約22mから約70mとなっている。（図3参照）</p> |
| <p><b>分析</b></p> <p>乗組員等の関与<br/>船体・機関等の関与<br/>気象・海象等の関与<br/>判明した事項の解析</p> | <p>あり<br/>なし<br/>あり</p> <p>本船は、西表島落水崎西方沖において、東方からのうねりが発生している状況下、トローリングを行いながら本件浅所付近を西進中、右舷方の海岸線に寄って航行を続けたことから、本件浅所付近で隆起した高い波を左舷側面に受けて圧流され、本件浅所に乗り揚げたものと考えられる。</p> <p>船長は、本事故直前、トローリングの釣果を上げることに集中して</p> |

| <b>原因</b> | <p>本事故は、本船が、西表島落水崎西方沖において、東方からのうねりが発生している状況下、トローリングを行いながら本件浅所付近を西進中、右舷方の海岸線に寄って航行を続けたため、本件浅所付近で隆起した高い波を左舷側面に受けて圧流され、本件浅所に乗り揚げたものと考えられる。</p> |

| <b>再発防止策</b> | <p>今後の同種事故等の再発防止に役立つ事項として、次のことが考えられる。</p> <ul style="list-style-type: none"> <li>・ 小型船舶は、さんご礁付近では、複雑な地形によって磯波が発生し、予期せぬ波高の高い波が打ち寄せることがあるので、そのような場所を避けて航行すること。</li> <li>・ 小型船舶でトローリングを行う船長は、さんご礁付近では水深が深い場所から急に浅くなる浅所があることを再認識し、日頃からよく知っている海域であっても、GPSプロッターに表示される水深を確認するだけでなく、周囲の状況の見張りを行い、海岸線から安全な距離をとって航行すること。</li> </ul> |
