# 船舶事故調査報告書

令和5年5月10日

事故種類	乗組員負傷
発生日時	令和4年4月4日 08時00分ごろ
発生場所	北海道八雲町落部漁港（東野地区）東北東方沖 落部港東野北防波堤灯台から真方位064° 1.7海里（M）付近 （概位 北緯42° 14.0′ 東経140° 25.7′）
事故の概要	漁船第七十八和丸は、ほたて貝の選別作業中、甲板員が負傷した。
事故調査の経過	令和4年5月26日、本事故の調査を担当する主管調査官（函館事務所）ほか1人の地方事故調査官を指名した。 原因関係者から意見聴取を行った。
事実情報 船種船名、総トン数 船舶番号、船舶所有者等 L×B×D、船質 機関、出力、進水等	漁船 第七十八和丸、6.6トン HK2-21914、個人所有 13.27m (Lr) × 3.09m × 0.84m、アルミニウム合金 ディーゼル機関、402kW（動力漁船登録票による）、平成元年 10月8日
乗組員等に関する情報	船長 48歳 一級小型船舶操縦士・特殊小型船舶操縦士・特定 免許登録日 平成5年10月22日 免許証交付日 平成30年1月26日 （令和5年10月21日まで有効） 甲板員A 56歳
死傷者等	重傷 1人（甲板員A）
損傷	なし
気象・海象	気象：天気 晴れ、風 ほとんどなし、視界 良好 海象：海上 平穏
事故の経過	本船は、船長及び甲板員Aほか3人の甲板員（以下「甲板員B」、「甲板員C」、「甲板員D」という。）が乗り組み、令和4年4月4日01時30分ごろ、ほたて貝養殖漁の目的で落部漁港（東野地区）を出港し、02時00分ごろ、同港東北東方沖に東西に設置された養殖施設に到着し、養殖施設の桁ロープを本船の右舷船側に設置されたガイドローラにかけ、船体を養殖施設に固定した。 本船は、船体中央部右舷側で甲板員C及び甲板員Dが船内に取り込んだ耳吊り用のクロスロープからほたて貝を外し選別機に送り、選別

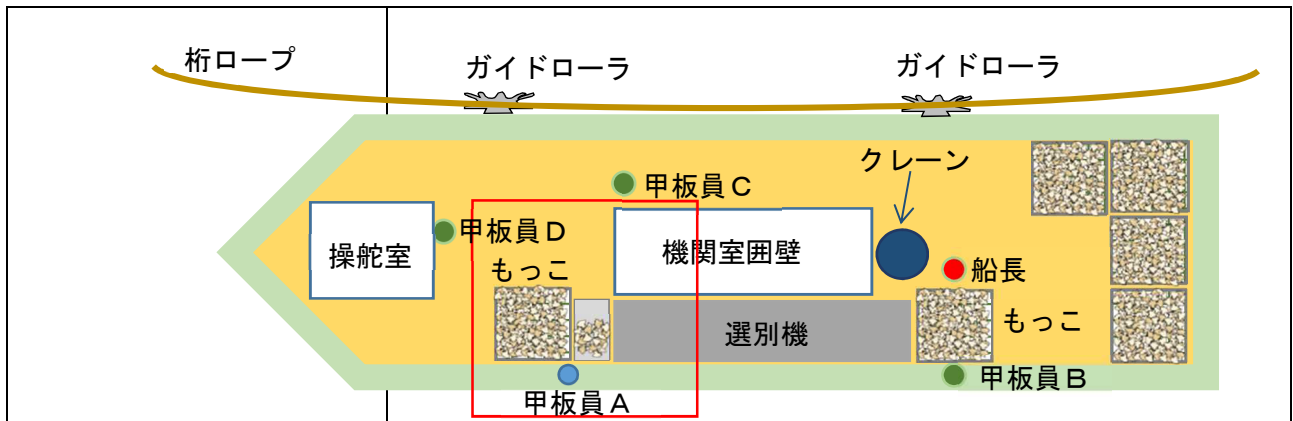
図1 本事故時の乗組員及び漁具等の配置

甲板員Aは当初、選別機の船首側に置かれた選別台の更に船首側に置かれていたもっこの中に入り、船尾方を向いて本件作業を行っており、その後ももっこの中がほたて貝で一杯となってからは、幅約40cmの左舷側ブルワークの上にしゃがみ込んで本件作業を続けていた。

甲板員Aは、とっさに利き手の左手で、選別機に接続されたベルトコンベア排出口の右側カバーを掴んだところ、カバー内部で駆動していたベルトコンベア駆動用のチェーンに左中指、環指及び小指が巻き込まれて負傷し、選別台の上でうずくまり、他の甲板員に助けを求めた。

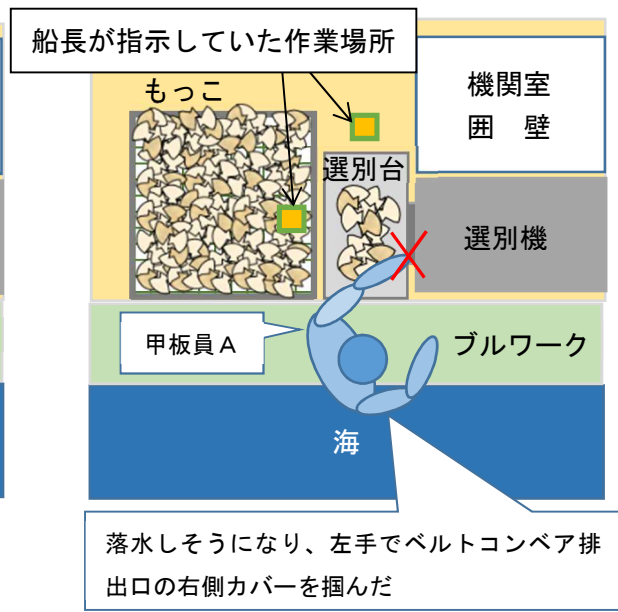
図3 甲板員Aの受傷時の状況

甲板員Aは、08時00分ごろ、身の無い貝をステンレスの選別台から払い落とそうとしたところ、上体が右に傾いて落水しそうになった。

<p><b>分析</b></p> <p>乗組員等の関与</p> <p>船体・機関等の関与</p> <p>気象・海象等の関与</p> <p>判明した事項の解析</p>	<p>あり</p> <p>なし</p> <p>なし</p> <p>本船は、落部漁港（東野地区）東北東方沖のほたて貝養殖施設において、甲板員Aが、左舷中央部のブルワークの上でしゃがみ込んで本件作業を行っていたことから、バランスを崩して落水しそうになり、選別機に接続されたベルトコンベア排出口の右側カバーを左手で掴んだ際、カバー内部で駆動していたベルトコンベア駆動用のチェーンに左手指が巻き込まれて負傷したものと考えられる。</p>

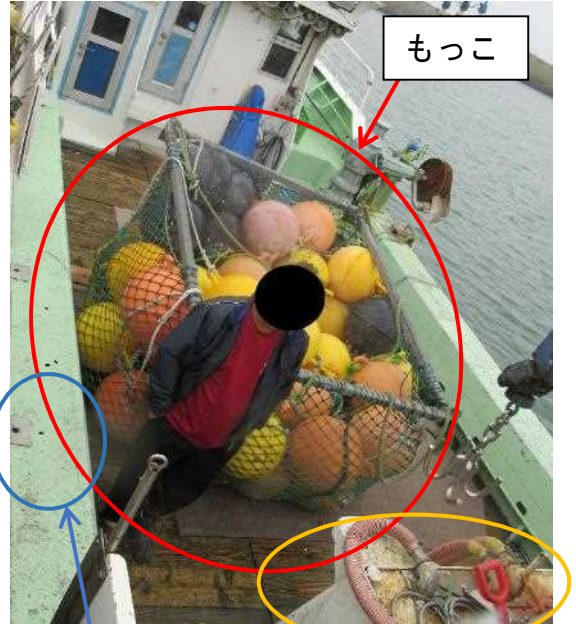
写真2 もっこ及び甲板員Aの作業場所

甲板員Aが本事故時  
作業していた場所

<p>船長は、本件作業時の立ち位置について、あらかじめ甲板員Aに指示していたものの、甲板員Aは、船長から立ち位置を指示された記憶がなかったことから、他の甲板員を参考に、自身で試行錯誤して立ち位置を決め、本事故時は左舷中央部のブルワークの上にしゃがみ込んで本件作業を行っていたものと考えられる。</p> <p>船長は、甲板員Aの聴覚について、補聴器を使えば甲板上でも、ほとんどの会話が聞き取れると思っており、本件作業時の立ち位置について、甲板員Aに対し健常者に対して行うと同様に説明を行ったことから、甲板員Aに船長の説明が伝わっておらず、甲板員Aが船長から立ち位置を指示された記憶がなかった可能性があると考えられる。</p>
<p><b>原因</b></p>	<p>本事故は、本船が、落部漁港（東野地区）東北東方沖において、甲板員Aが、左舷中央部のブルワークの上でしゃがみ込んで本件作業を行っていたため、バランスを崩して落水しそうになり、選別機に接続されたベルトコンベア排出口の右側カバーを左手で掴んだ際、カバー内部で駆動していたベルトコンベア駆動用のチェーンに左手指が巻き込まれたことにより発生したものと考えられる。</p>
<p><b>再発防止策</b></p>	<p>今後の同種事故等の再発防止に役立つ事項として、次のことが考えられる。</p> <ul style="list-style-type: none"> <li>・ 船長は、乗組員に指示して初めての作業を行わせる際には、乗組員の技量や身体能力に配慮し、指示の内容を十分理解させてから作業を行わせること。</li> <li>・ 船長は、暴露甲板上で作業を行っている乗組員に対して、ブルワークの上等での落水等の危険がある場所で作業を行わないよう指導するとともに、定期的に作業状況を監視し、乗組員が同場所で作業を行っていた場合は、直ちに注意してやめさせること。</li> <li>・ 乗組員は、ブルワークの上等、落水の危険がある場所で作業を行わないこと。</li> <li>・ 船長は、乗組員が暴露甲板上で作業を行う際、救命胴衣を着用するよう指導すること。</li> </ul>

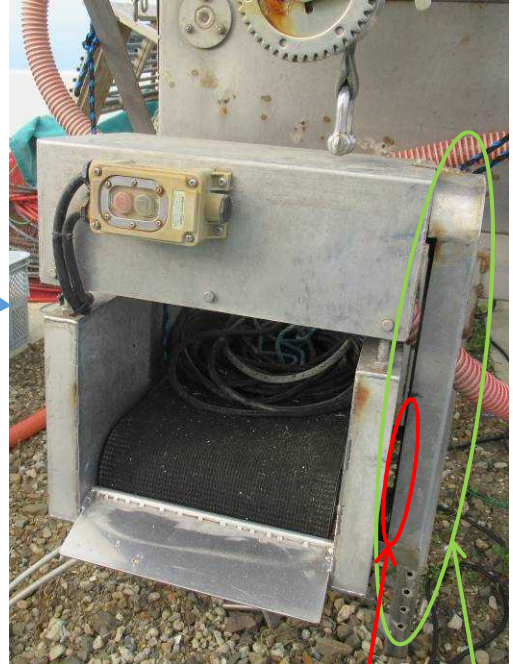
写真4 ベルトコンベア排出口

甲板員Aが左手をかけた部分

ベルトコンベア排出口の右側カバー

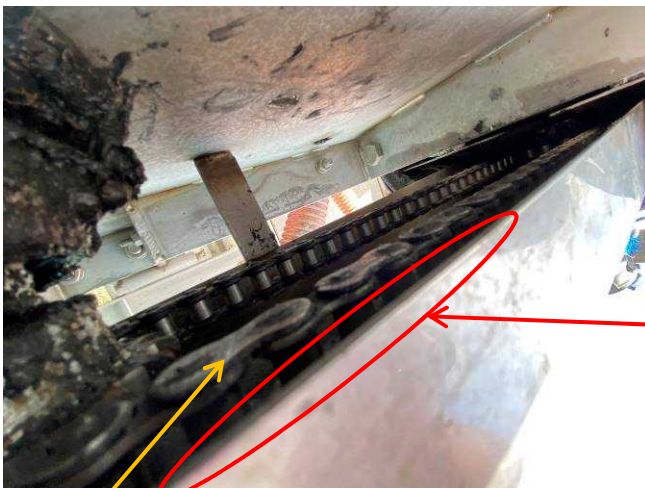
写真5 ベルトコンベア駆動部分

ベルトコンベア駆動用のチェーン
