船舶事故調査報告書

令和5年5月24日

運輸安全委員会（海事専門部会）議決

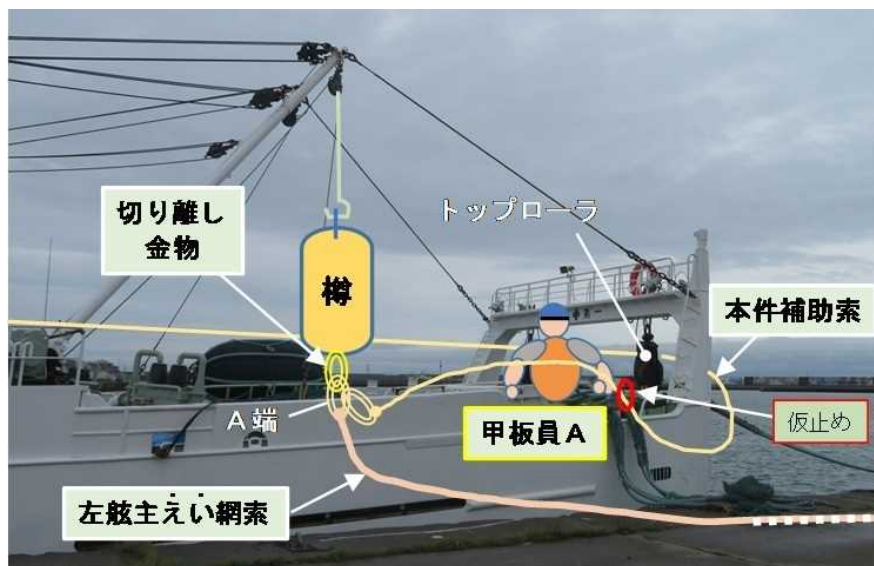
図4 樽切り作業（イメージ図）

甲板員Aは、甲板員B及び甲板員Cと共に、樽の切り離し金物に連結されている左舷主えい網索のA端の接続金物 (C環) に本件補助索

の一端（同じくC環装備）を連結し終え、本件補助索を保持していた仮止めに用いていたロープを取り外し、本件補助索を海中に投下する作業（以下「樽切り作業」という。）の準備を行った。（図4参照）

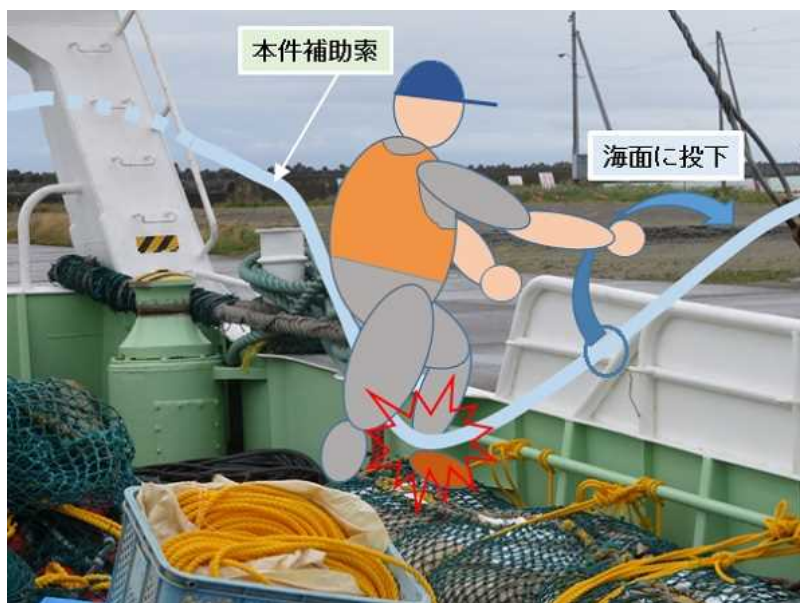
図5 本事故発生時の甲板員Aの姿勢ほか（イメージ図）

甲板員Aは、同時に本件補助索を海中に投下しようとした際、甲板員B又は甲板員Cが発した「足!!」との警告に反応して左足を上げたものの、既に左舷主えい網索の海底への沈下に伴って本件補助索が海中に引き込まれ、左足首が本件補助索に捕捉されて船体構造物（ブルワーク）の壁面と同索との間に挟まれた。（図5参照）

<p>原因</p>	<p>本事故は、本船が、襟裳岬西方沖で操業中、樽から左舷主えい網索を切り離す際、甲板員Aが自身の左足が本件補助索を跨いでいたため、本件補助索を船上から海中に投下時、左舷主えい網索に連結された本件補助索が海中に沈むとともに、甲板員Aの左足が捕捉され、船体構造物（ブルワーク）との間に挟み込まれたことにより発生したものと考えられる。</p>
<p>再発防止策</p>	<p>今後の同種事故等の再発防止に役立つ事項として、次のことが考えられる。</p> <ul style="list-style-type: none"> ・ 暴露甲板で作業する全ての乗組員は、常に自身の立ち位置に留意し、海上に放出され得る動索を跨いだまま作業を行わないこと。また、索等を船上から海中に投下する前に、索が形成した輪の中に足を入れたり、索を踏んだりしていないかを確認すること。 ・ 暴露甲板で作業する全ての乗組員は、気象海象の善し悪しに関わらず、手慣れた作業であっても緊張感を常に持って作業を進めること。 ・ 動索を取り扱うなど危険作業に従事する者は、立ち位置や手順などを常に確認し、都度、確実な号令と共に「指差呼称」を行うなどして互いに注意喚起を行いながら、着実に工程を進めること。
