## 船舶事故調査報告書

令和5年5月24日  
 運輸安全委員会（海事専門部会）議決  
 委員 佐藤 雄二（部会長）  
 委員 田村 兼吉  
 委員 岡本 満喜子

事故種類	乗組員負傷
発生日時	令和4年6月15日 08時30分ごろ
発生場所	北海道知床岬南南東方沖 知床岬灯台から真方位164° 2.6海里（M）付近 （概位 北緯44° 18.0′ 東経145° 21.2′）
事故の概要	漁船第五十五金海丸は、定置網を固定する作業中、甲板員が負傷した。
事故調査の経過	令和4年7月4日、本事故の調査を担当する主管調査官（函館事務所）ほか1人の地方事故調査官を指名した。 原因関係者から意見聴取を行った。
<b>事実情報</b> 船種船名、総トン数 船舶番号、船舶所有者等 L×B×D、船質 機関、出力、進水等	漁船 第五十五金海丸、12トン HK2-23241（漁船登録番号）、有限会社式本滝漁業 16.13m（Lr）×4.47m×1.61m、FRP ディーゼル機関、301kW（動力漁船登録票による）、平成18年8月
乗組員等に関する情報	船長 49歳 一級小型船舶操縦士・特殊小型船舶操縦士・特定 免許登録日 平成4年7月10日 免許証交付日 令和4年4月6日 （令和9年7月9日まで有効） 甲板員A 60歳 一級小型船舶操縦士・特殊小型船舶操縦士・特定 免許登録日 昭和58年9月29日 免許証交付日 平成30年4月9日 （令和5年9月28日まで有効）
死傷者等	重傷 1人（甲板員A）
損傷	なし
気象・海象	気象：天気 晴れ、風 ほとんどなし、視界 良好 海象：海上 平穏、潮汐 低潮時
事故の経過	本船は、船長、漁労長及び甲板員Aほか4人が乗り組み、1人が乗り組んだ僚船と共に、令和4年6月15日06時00分ごろ北海道羅臼町滝ノ下の係留場所を出発し、06時05分ごろ、滝ノ下の東方

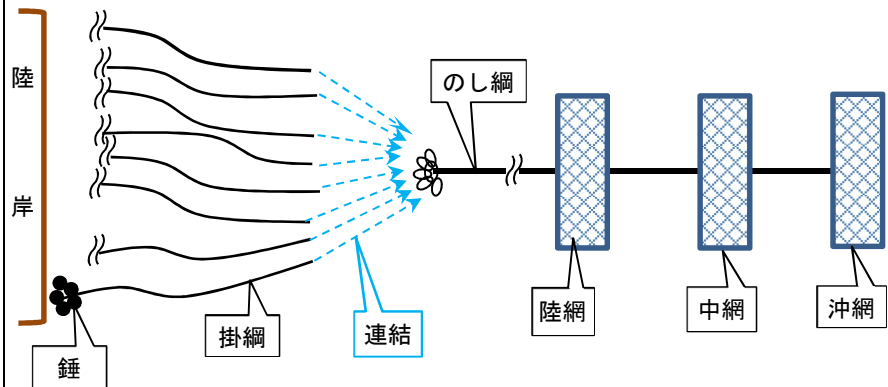
図1 定置網固定作業概略図

本船及び僚船の乗組員は、1本に約150kgの<sup>おもり</sup>の錘約50個が付き、海上に浮遊している8本の<sup>かけ</sup>掛網（化学繊維製、直径約30mm）とのし綱の陸側端部とを連結して定置網を固定する作業に取り掛かった。

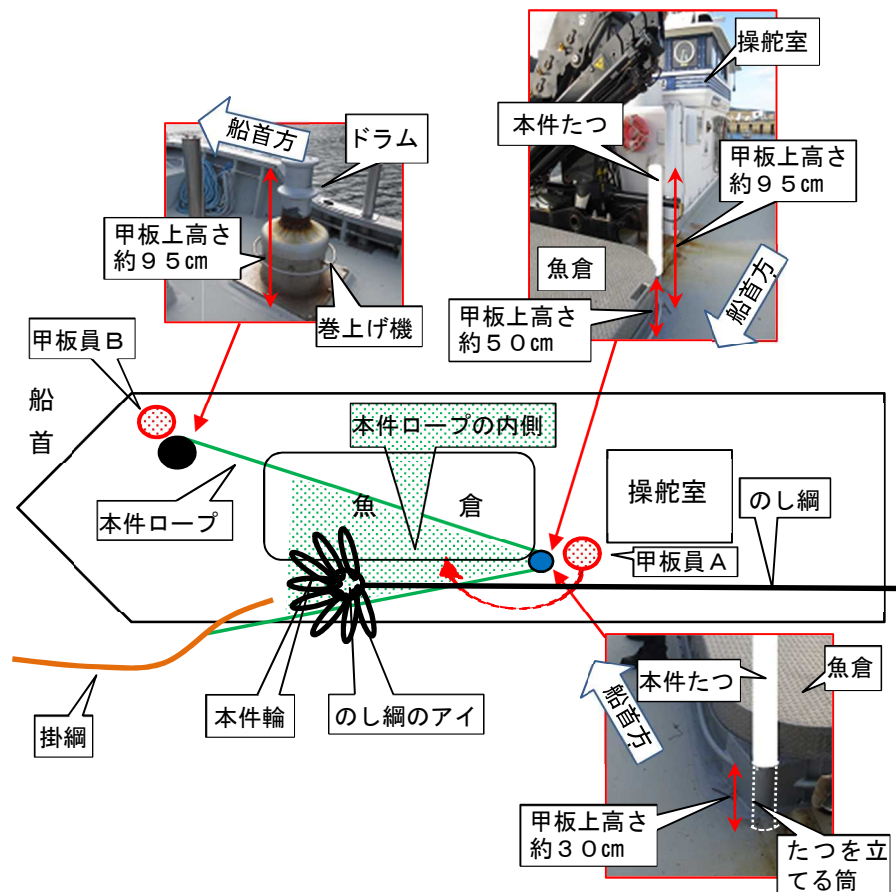
図2 掛網連結作業状況図

巻上げ機の操作を担当していた甲板員（以下「甲板員B」という。）は、1本目の掛網に結わえられたロープ（化学繊維製、直径約24mm、以下「本件ロープ」という。）を操舵室前方の左舷側甲板上に設置された筒に入れて立てられたたつ（ステンレス製、直径約12cm、甲板上高さ約95cm、以下「本件たつ」という。）に引っ掛けて折り返し、右舷船首部の巻上げ機のドラムに5～6回巻き、操作レバーを操作してドラムをゆっくり回転させながら本件ロープを巻き取っていた。

甲板員Aは、本件たつの船尾側で掛網が船上に揚がってくるのを待っていたところ、本件輪が絡まっていることに気づき、少しの間であれば問題ないと思い、‘緊張してV字状になった本件ロープの船首側’（以下「本件ロープの内側」という。）に入り、屈んで本件輪の絡まりを直した後、元の場所に戻ろうとして船尾方を向いて立ったところ、08時30分ごろ、変形した本件たつの上を滑って上方に外れた本件ロープが跳ねて顔面に当たった。
