船舶事故調査報告書

令和5年5月24日
 運輸安全委員会（海事専門部会）議決
 委員 佐藤 雄二（部会長）
 委員 田村 兼吉
 委員 岡本 満喜子

事故種類	乗組員死亡
発生日時	不明（令和4年6月28日 01時03分ごろ～01時25分ごろの間）
発生場所	不明（北海道羅臼町羅臼港南東方沖）
事故の概要	漁船第十三孝誠丸は、南東進中、甲板員1人が落水して死亡した。
事故調査の経過	令和4年7月4日、本事故の調査を担当する主管調査官（函館事務所）ほか1人の地方事故調査官を指名した。 原因関係者からの意見聴取は、本人が本事故で死亡したため、行わなかった。
事実情報 船種船名、総トン数 船舶番号、船舶所有者等 L×B×D、船質 機関、出力、進水等	漁船 第十三孝誠丸、4.9トン HK3-116094（漁船登録番号）、個人所有 11.83m(Lr)×3.04m×0.97m、FRP ディーゼル機関、423kW（動力漁船登録票による）、平成4年3月
乗組員等に関する情報	船長 61歳 一級小型船舶操縦士・特殊小型船舶操縦士・特定 免許登録日 昭和57年7月23日 免許証交付日 令和4年4月7日 （令和9年8月13日まで有効） 甲板員A 63歳 一級小型船舶操縦士・特殊小型船舶操縦士・特定 免許登録日 昭和56年7月2日 免許証交付日 令和4年4月6日 （令和9年8月6日まで有効）
死傷者等	死亡 1人（甲板員A）
損傷	なし
気象・海象	気象：天気 晴れ、風 ほとんどなし、視界 良好 海象：海上 平穏、潮汐 高潮時、海面水温 約12～13℃
事故の経過	本船は、船長、甲板員Aほか2人が乗り組み、ほっけ刺し網漁の目的で、令和4年6月28日00時58分ごろ、羅臼港の南東方6海里（M）付近の漁場に向け、同港の岸壁を出発した。（写真1参照）

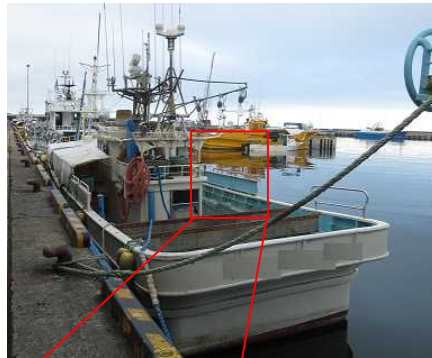
写真2 本船を船尾側から望む

乗組員は、本船にトイレがなく、ふだん、操舵室右舷後部出入口後方の上下2段になったブルワークの下段に立ち、腰と膝の中間付近の高さにある手摺りを左手で掴み、小用を足していた。（写真2、3、4参照）

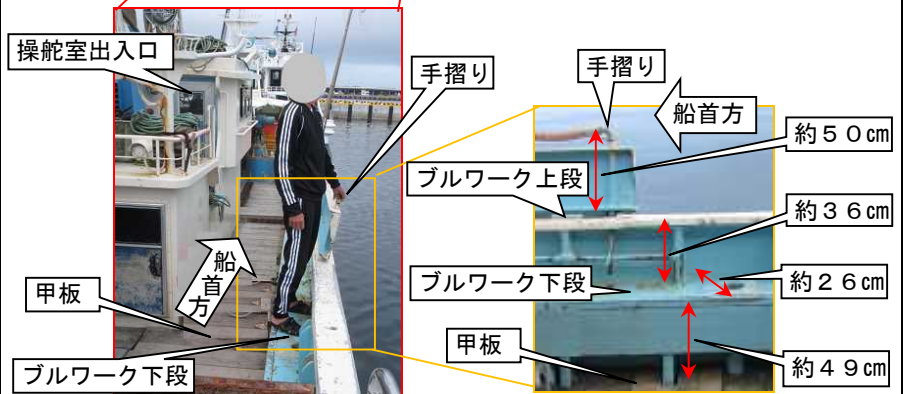
写真3 小用を足す姿勢
(イメージ)

写真4 手摺り及びブルワーク
の高さ

船長は、本船が南東進中、数回、他船の航走波を受けて船体の動揺を感じており、小用を足していた甲板員Aが、船体が動揺した際、手摺りを掴んでいたものの、手摺りの位置が低くて身体を支えることができず、身体のバランスを崩して落水したのではないかと本事故後に思った。

<p>から、この間において、落水したものと考えられる。</p> <p>甲板員Aは、小用を足していたところ、他船の航走波により船体が動揺した際、腰と膝の間付近の高さにある手摺りを掴んでいたものの、手摺りの位置が低くて身体を支えることができず、身体のバランスを崩して落水した可能性があると考えられるが、目撃者がいないことから、落水した状況を明らかにすることはできなかった。</p> <p>甲板員Aは、救命胴衣を着用していなかったこと、また、夜間に自身の存在を示すことができなかったことから、本船等により捜索が行われたものの発見されず、行方不明となったものと考えられる。</p>
原因	<p>本事故は、夜間、本船が羅臼港南東方沖を南東進中、甲板員Aが落水したことにより発生したものと考えられる。</p>
再発防止策	<p>今後の同種事故等の再発防止及び被害の軽減に役立つ事項として、次のことが考えられる。</p> <ul style="list-style-type: none"> ・ 小型船舶の乗船者は、暴露甲板上では常に救命胴衣を着用するとともに、夜間に航行する場合は、救命胴衣灯を装備することが望ましい。 ・ 小型漁船の乗組員は、船体が動揺している場合、ブルワーク付近の落水の危険がある場所に立たないこと。 ・ 小型漁船の船舶所有者は、小用の際に身体を支えることができる位置の高さに手摺りを設置し、また、可能であれば簡易トイレを設置することが望ましい。 ・ 小型漁船の乗組員は、防水パックに入れるなどの防水措置を施した携帯電話を常に携行し、落水時の連絡手段を確保すること。
