船舶事故調査報告書

令和5年5月24日

事故種類	乗組員死亡
発生日時	令和4年12月3日 09時15分ごろ～09時24分ごろの間 (死亡時刻：12月3日10時31分)
発生場所	北海道利尻町 ^{りしり} 鴛泊港 ^{おしどまり} 北西方沖 鴛泊灯台から真方位267°640m付近 (概位 北緯45°14.8′ 東経141°13.4′)
事故の概要	漁船第8天日丸 ^{てんび} は、たこ ^{かま} 鉤漁の操業中、船長が落水して溺死した。
事故調査の経過	令和4年12月7日、本事故の調査を担当する主管調査官（函館事務所）ほか1人の地方事故調査官を指名した。 原因関係者からの意見聴取は、本人が本事故で死亡したため、行わなかった。
事実情報 船種船名、総トン数 船舶番号、船舶所有者等 L×B×D、船質 機関、出力、進水等	漁船 第8天日丸、0.3トン HK3-109598（漁船登録番号）、個人所有 6.03m(Lr)×1.14m×0.36m、FRP ガソリン機関、船外機、7.2kW（漁船法馬力数30）、昭和63年6月10日
乗組員等に関する情報	船長 79歳 一級小型船舶操縦士・特殊小型船舶操縦士・特定 免許登録日 昭和50年9月5日 免許証交付日 令和2年8月11日 (令和8年1月30日まで有効)
死傷者等	死亡 1人（船長）
損傷	なし
気象・海象	気象：天気 曇り、風向 西、風力 5、視界 良好 海象：海上 平穏、水温 約10℃
事故の経過	本船は、船長が1人で乗り組み、令和4年12月3日06時40分ごろたこ漁（たこ鉤漁）を行う目的で鴛泊港内の定係地（斜路）から出航し、同港の北西に位置する‘北海道利尻町鴛泊栄町の海岸から20m付近の深さ数mの浅瀬’（以下「本件海域」という。）で操業を始めた。 本船が出航する姿を見送った僚船（以下「僚船A」という。）の船長は、06時50分ごろ出航し、鴛泊港の防波堤付近等で複数の僚船

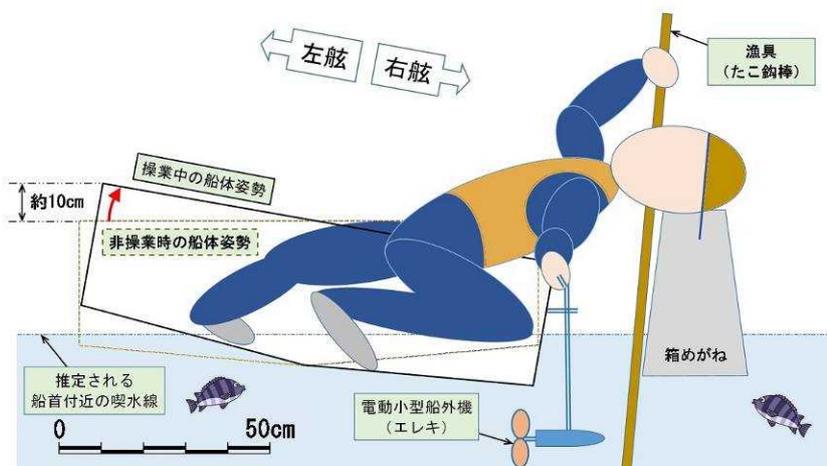
僚船A船長は、自身が落水した経験がないものの、自船でたこ漁を操業中、船体（乾舷）が右舷側に約10cm沈みこんでいる（約10度の傾き）ので、少し大きな波を舷側方から受ければ船体の傾きが更に大きくなって、落水する可能性があるのではないかと推定した。

図1 たこ漁操業中の船体及び漁業従事者の姿勢（イメージ図）

<p>め、落水して溺水したことにより発生した可能性があると考えられる。</p>
<p>再発防止策</p>	<p>今後の同種事故等の再発防止に役立つ事項として、次のことが考えられる。</p> <ul style="list-style-type: none"> ・ 船体が傾斜したり動揺したりしやすい小型漁船の乗船者は、操業中、必要以上に舷外に身を乗り出すなど、船体の傾斜を増大させるような行動を取らないこと。 ・ 磯辺で操業を行う漁業従事者は、発達した低気圧が近づいている場合、操業する磯が平穏に見えても、時折うねり等が磯に入り込んで磯波と共に複雑な波形の波が生じることがあるので、慎重に操業を行い、必要に応じて操業を見送ること。 ・ 小型漁船の船長のうち後期高齢者は、船体が大きく動揺した際などへの対応能力が低下している可能性があることを十分に認識して乗船するとともに、単独での乗船を控えるか、僚船と行動を共にして互いに見守りながら操業を行うことが望ましい。 ・ 漁業協同組合は、磯船での落水事故が多発していることを踏まえ、主因の一つである船体の傾斜過大を防ぐべく、舷外補助浮体（例；養殖設備用フロートの流用等）の設置、又は箱めがねの固定を検討することが望ましい。

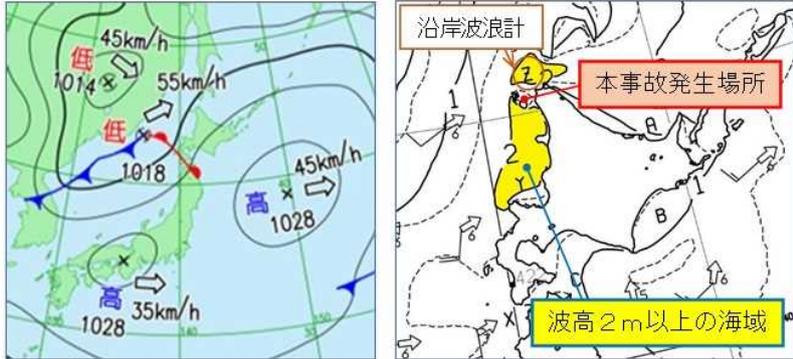
<p>で北東進する発達中の低気圧が利尻島付近に近づいており、事故発生現場から北北西約30海里に設置された沿岸波浪計（計測地点Z『宗谷海峡』）では既に波高約2mを記録していた。（図2参照）</p>

<p>両図とも令和4年12月3日09時00分時点、気象庁公表図を加工</p> <p>図2 本事故発生当時の天気図及び沿岸波浪図（抜粋）</p>
<p>分析</p> <p>乗組員等の関与 船体・機関等の関与 気象・海象等の関与 判明した事項の解析</p>	<p>不明 なし 不明</p> <p>船長の死因は、溺水であった。</p> <p>船長は、本件海域において本船に乗船して操業中、12月3日09時15分ごろ落水し、09時24分ごろ僚船船長により救助されるまでの間に溺水して死亡したものと推定される。</p> <p>目撃者の情報によれば、船長は、09時15分ごろ利尻町鴛泊栄町の海岸から20m付近の海域で落水したものと推定される。</p> <p>船長は、北海道西方沖を発達中の低気圧が接近する状況下、箱めがねを用いてたこ漁の操業中、上半身を舷外に乗り出し過ぎた、又は船体が磯波のような複雑な波形の波に揺さぶられるなどした際、姿勢を崩したものの体勢を十分に立て直すことができなかつたことから、落水して溺水し、死亡した可能性があると考えられる。</p> <p>船長は、救命胴衣を正しく着用していたにもかかわらず、顔面左半分が水没した状態で発見されていたことから、落水した際、鼻から水を吸ったことに起因して一時的な平衡機能の失調や意識喪失等を発症し、辛うじて右腕で本船の舷側に掴まることのできたものの顔を十分に浮かせることができず、溺水に至った可能性があると考えられるが、船長が本事故で死亡しており、落水した主因や溺水に至った経緯等を詳しく調査することができなかつた。</p>
<p>原因</p>	<p>本事故は、北海道西方沖を発達中の低気圧が接近する状況下、船長が、箱めがねを用いてたこ漁の操業中、上半身を舷外に乗り出し過ぎた、又は船体が磯波のような複雑な波形の波に揺さぶられるなどした際、姿勢を崩したものの体勢を十分に立て直すことができなかつた</p>
