船舶事故調査報告書

令和5年7月5日
 運輸安全委員会（海事専門部会）議決
 委員 佐藤 雄二（部会長）
 委員 田村 兼吉
 委員 岡本 満喜子

| 事故種類 | 衝突 |
| 発生日時 | 令和4年6月17日 05時14分ごろ |

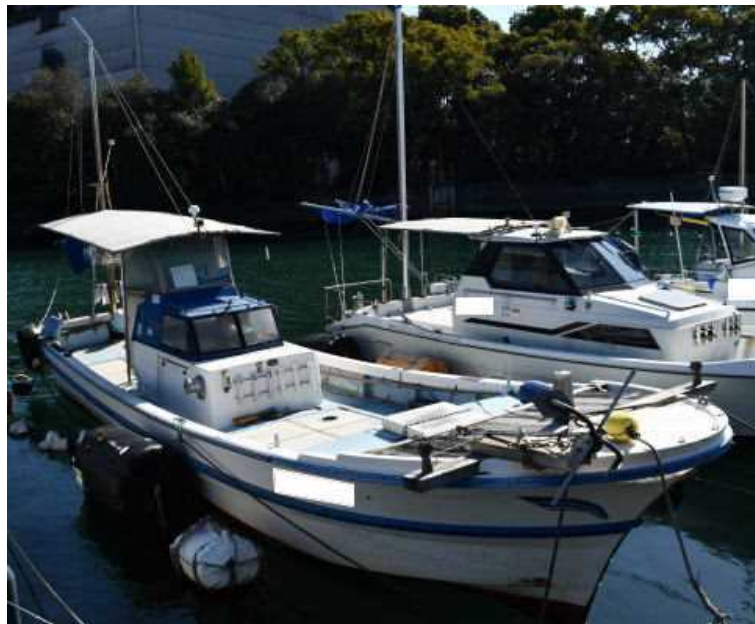
写真1 A船

| 損傷 | A 右舷船首部外板に擦過傷 B 船首甲板が脱落、左舷船首部外板に擦過傷 |
| その他の事項 | 船長Aは、操舵区画の風防が経年劣化で透明度が落ち、見えにくく感じており、同区画外の右舷側に立った姿勢で操船していたので、同 |

| <p>分析</p> <p>乗組員等の関与 船体・機関等の関与 気象・海象等の関与 判明した事項の解析</p> | <p>A あり、B あり A なし、B なし A なし、B なし</p> <p>A船は、江井ヶ島港西南西方沖において、船首を南南西方に向けて漂流し、船長Aが知人と話した後、東南東方の釣り場に向かう針路に戻すつもりで増速しながら左旋回中、操舵区画外の右舷側に立った姿勢で操船していたことから、同区画の左舷方で漂流して操業中のB船に気付くのが遅れ、B船と衝突したものと考えられる。</p> <p>船長Aは、操舵区画の風防が経年劣化で透明度が落ち、見えにくく感じていたことから、同区画外の右舷側で操船していたものと考えられる。</p> <p>B船は、江井ヶ島港西南西方沖において、船首を東南東方に向けて漂流し、東南東方へ潮流に流されながら操業中、船長Bが、投入する仕掛けの準備に意識を向けていたことから、B船に向かって接近するA船に気付くのが遅れ、A船と衝突したものと考えられる。</p> <p>船長Bは、操業を開始した際に操業の支障となる他船を見掛けなかったことから、投入する仕掛けの準備に意識を向けていたものと考えられる。</p> |

| <p>再発防止策</p> | <p>今後の同種事故等の再発防止に役立つ事項として、次のことが考えられる。</p> <ul style="list-style-type: none"> ・船長は、旋回する際、旋回方向の見張りを適切に行うこと。 ・船長は、操舵区画の風防が経年劣化で透明度が落ち、見えにくく感じる場合は、風防を取り替えることが望ましい。 ・船長は、漂流しながら操業する際においても、特定の作業に意識を向けることなく、周囲の見張りを適切に行うこと。 ・長さ12m未満の船舶の船長は、携帯式エアホーンなどを備え、 |

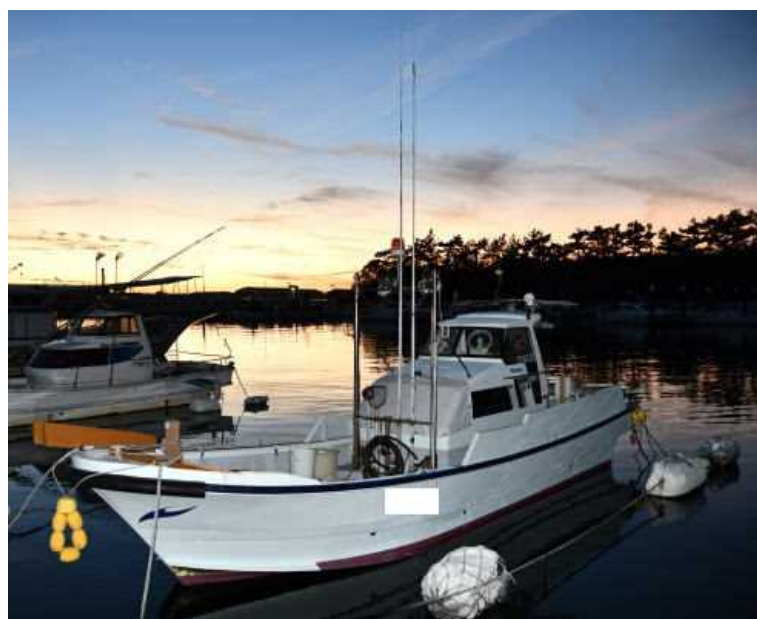
写真2 B船

| | <p>区画の左舷方のB船に気付くのが遅れたのではないかと本事故後に思った。</p> <p>船長Bは、操業を開始した際、周囲に操業の支障となる他船を見掛けず、投入する仕掛けの準備に意識を向けていたので、B船に向かって接近するA船に気付くのが遅れたと本事故後に思った。</p> <p>B船には、汽笛が備えられていなかった。</p> |

| | 漂泊中に接近する船舶などに対して、有効な音響による信号を行うことが望ましい。 |
