船舶事故調査報告書

令和5年7月5日
 運輸安全委員会（海事専門部会）議決
 委員 佐藤 雄二（部会長）
 委員 田村 兼吉
 委員 岡本 満喜子

事故種類	同乗者負傷
発生日時	令和4年9月4日 12時50分ごろ
発生場所	大阪府阪南市貝掛海岸沖 <small>しもしょう</small> 下荘港西防波堤立標から真方位079°810m付近 （概位 北緯34°20.8′ 東経135°13.0′）
事故の概要	水上オートバイMilkyは、北東進中、同乗者1人が落水して負傷した。
事故調査の経過	令和4年9月13日、本事故の調査を担当する主管調査官（神戸事務所）ほか1人の地方事故調査官を指名した。 原因関係者から意見聴取を行った。
事実情報 船種船名、総トン数 船舶番号、船舶所有者等 L×B×D、船質 機関、出力、進水等	水上オートバイ Milky、0.2トン 252-27246大阪、個人所有 2.87m (Lr) × 1.10m × 0.67m、FRP ガソリン機関、183.90kW、平成29年8月
乗組員等に関する情報	船長 35歳 一級小型船舶操縦士・特殊小型船舶操縦士 免許登録日 令和2年7月3日 免許証交付日 令和2年7月3日 （令和7年7月2日まで有効） 同乗者A 22歳
死傷者等	重傷 1人（同乗者A）
損傷	なし
気象・海象	気象：天気 晴れ、風向 西南西、風力 2、視界 良好 海象：波高 約10～20cm、水温 約27℃
事故の経過	本船は、船長が1人で乗り組み、同乗者A及びもう1人の同乗者（以下「同乗者B」という。）を乗せ、船首から船長、同乗者A、同乗者Bの順に着席し、令和4年9月4日12時40分ごろ、貝掛海岸沖（以下「遊走海域」という。）で遊走を開始した。 船長は、同乗者2人に水上オートバイに慣れてもらおうと遊走海域で旋回したり、直進中に増速したりしていたところ、船体が波により動揺した際に、同乗者Bが落水した。 船長は、本船を反転させて同乗者Bの方に向かい、同乗者Bが本船

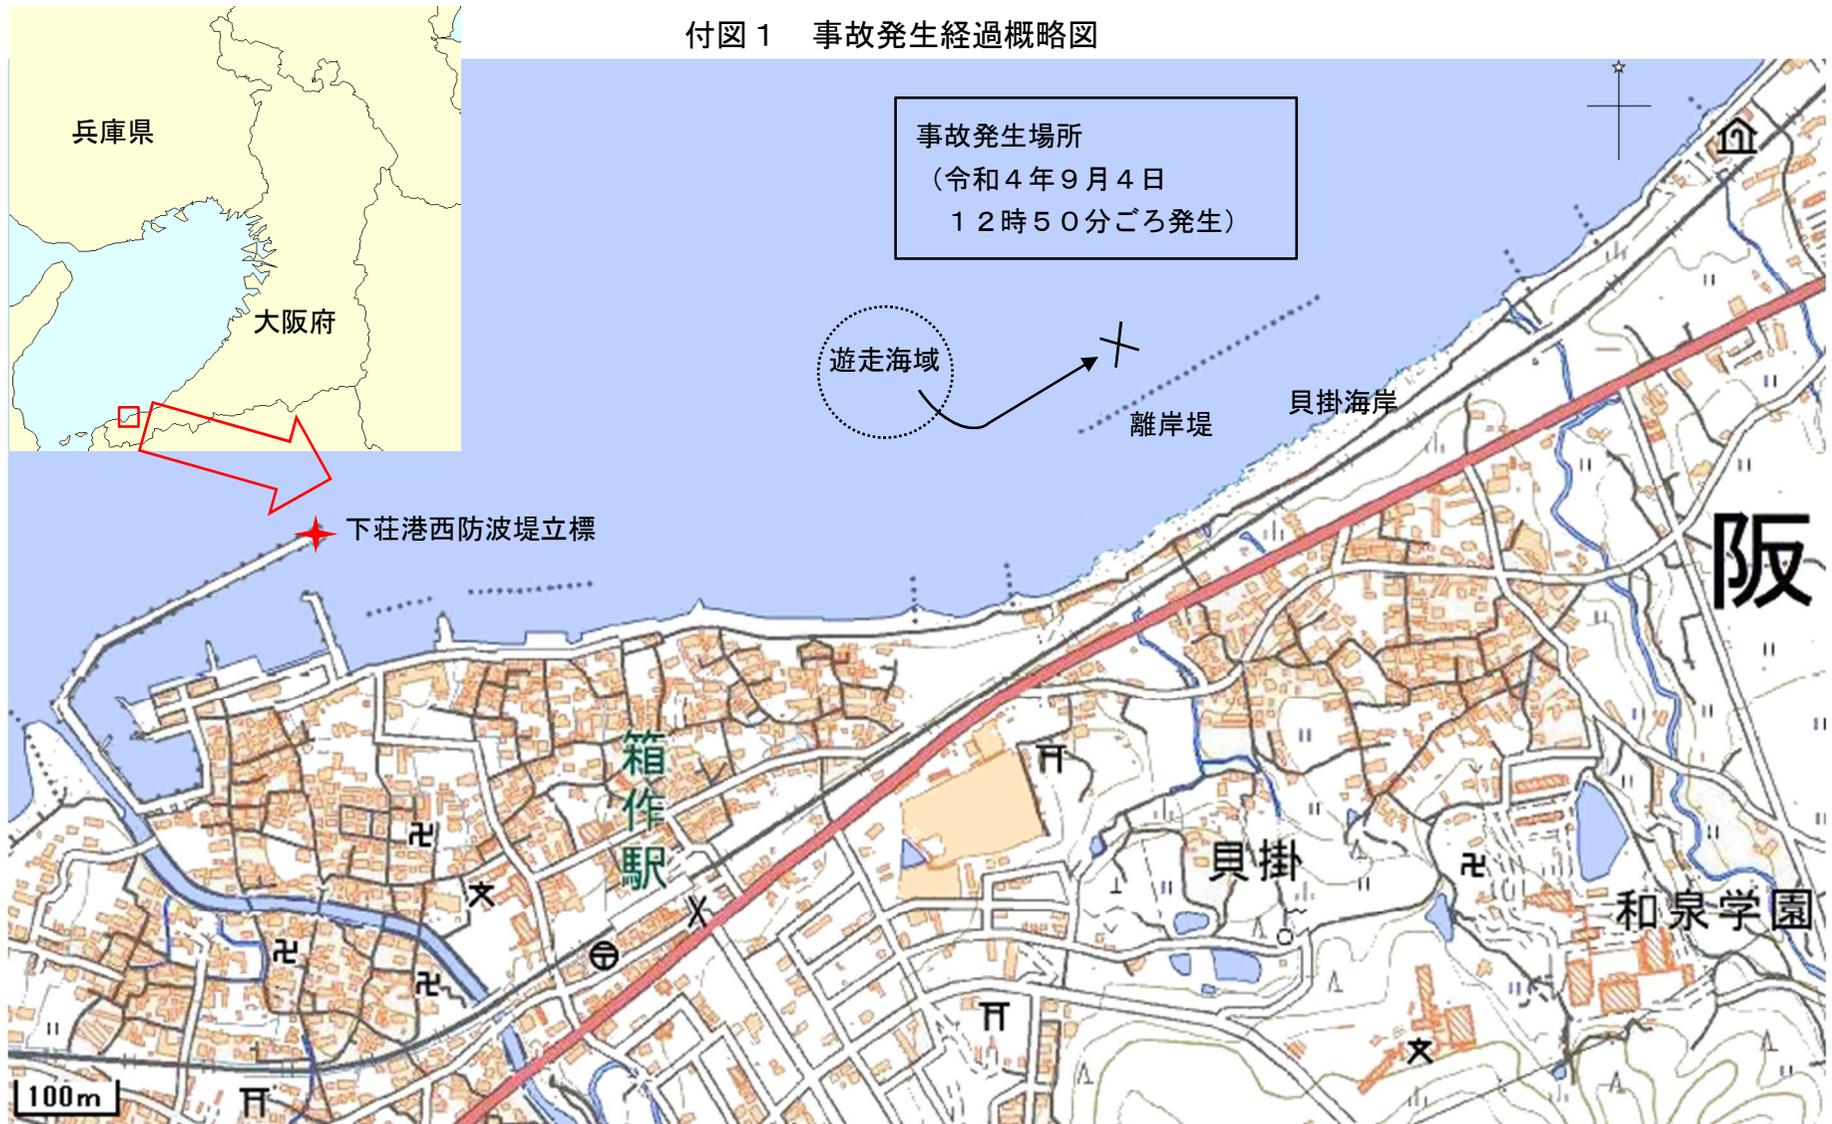
付図1 事故発生経過概略図

<p>に上がって船長と同乗者Aの間に座り、同乗者Aは船尾に着席することになった。</p> <p>同乗者Aは、本船が遊走海域から遊走海域東方の離岸堤沿いを徐々に増速しながら北東進中、約37km/hの対地速力となった12時50分ごろに落水した。</p> <p>船長は、自身の腹部に手を回していた同乗者Bから「落ちた」と聞いて、本船を一旦停止させて後方を振り返ったところ、船尾方に落水した同乗者Aを認め、本船を反転させて同乗者Aの方に向かった。</p> <p>同乗者Bは、同乗者Aが痛そうにしていたので、リボーディングステップに足を掛けた同乗者Aを本船に引き揚げ、船長は、貝掛海岸に急いで戻り、貝掛海岸にいた知人に119番通報を依頼した。</p> <p>同乗者Aは、救急車で医療センターに搬送され、直腸損傷の疑いと診断された。</p> <p>(付図1 事故発生経過概略図、写真1 本船 参照)</p>
<p>その他の事項</p>	<p>同乗者A及び同乗者Bは、本事故前、遊走海域において、船長の会社の従業員が操縦する本船に約10分同乗し、本船が旋回した際、船体が傾き過ぎて、操縦者と共に落水することを2回経験していた。</p> <p>同乗者Bは、本船に乗船前、船長等に乗船中にどこを持っていたら良いか聞いて、前方に乗船している者の身体にしっかりつかまっておくよう指示を受けていた。また、同乗者Aは、乗船時につかむ場所を自ら船長等に確認し、前方の人の身体に手を回したり、船体の一部をつかんだりしており、本事故当時、同乗者Bの身体に手を回して救命胴衣をつかんでいた。</p> <p>船長は、同乗者A及び同乗者Bが水上オートバイに乗船するのは本事故当日が初めてであることを聞いていたが、同乗者A及び同乗者Bが既に船長の会社の従業員が操縦する本船に同乗していたので、改めて同乗中の姿勢のとり方や波等により船体が動揺する際に落水防止の体勢をとるよう指示は行わなかった。</p> <p>船長は、本事故当時、本船の速力は過大ではなく、それほど波も高くなく、旋回中でもなかったもので、なぜ同乗者Aが落水したのか分からなかったが、本事故後、本船に3人が乗船して船尾部が下がった状態で航行中、波を乗り越えた際の船体動揺により同乗者Aが落水したのではないかと思った。</p> <p>同乗者Aは、本事故当時、本船の速力が船長の会社の従業員の操縦より速かったと感じていて、少し波もあったので、波を乗り越えた際、海面をはねた船体動揺等により体勢を崩し、同乗者Bの救命胴衣をつかんでいた手が放れて、本船の船尾方に落水したと思った。</p> <p>同乗者Bは、本事故当時、遊走海域周辺で2～3隻の水上オートバイが遊走していたので、本船が他の水上オートバイの航走波を乗り越えた際の動揺で、同乗者Aが身体の体勢を崩して、落水したと思っ</p>
