船舶事故調査報告書

令和5年6月14日

運輸安全委員会（海事専門部会）議決

事故種類	乗組員負傷
発生日時	令和4年10月13日 21時10分ごろ
発生場所	島根県隠岐の島町島後北方沖 隠岐沖ノ島灯台から真方位338°54.8海里（M）付近 （概位 北緯37°12.1′ 東経132°50.6′）
事故の概要	漁船長勢丸は、えい網準備作業中、船長が左手からネットローラに巻き込まれ、上方の足場に頭部が当たり負傷した。
事故調査の経過	令和4年10月24日、本事故の調査を担当する主管調査官（広島事務所）ほか1人の地方事故調査官を指名した。 原因関係者から意見聴取を行った。
事実情報 船種船名、総トン数 船舶番号、船舶所有者等 L×B×D、船質 機関、出力、進水等	漁船 長勢丸、90トン HG2-6070（漁船登録番号）、個人所有 23.80m（Lr）×6.06m×2.36m、FRP ディーゼル機関、736kW、平成21年6月11日
乗組員等に関する情報	船長 29歳 四級海技士（航海）（履歴限定） 免許年月日 平成26年3月27日 免状交付年月日 平成30年7月19日 免状有効期間満了日 令和5年7月18日
死傷者等	重傷 1人（船長）
損傷	なし
気象・海象	気象：天気 晴れ、風向 南西、風力 2、視界 良好 海象：海上 平穏、潮汐 上げ潮の末期
事故の経過	本船は、船長及び漁労長ほか8人が乗り組み、底引き網漁を行う目的で、令和4年10月12日10時00分ごろ、兵庫県新温泉町浜坂漁港を出港した。 本船は、20時25分ごろ島後北方沖の漁場に到着し、底引き網漁を開始し、約1,700mのえい航用ロープ及びその端末につながれた漁網の投網、えい網及び揚網を、約2時間30分置きに繰り返した。 船長は、漁網を、船体中央部に前後に並んだ2機あるネットローラ

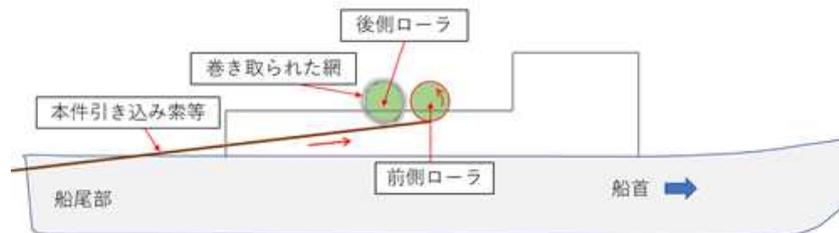
船長は、右舷えい航用ロープを、船首側のネットローラ（以下「前側ローラ」という。）を使用して巻き取るように引き込み用の索（以下「本件引き込み索」という。）を準備し、その末端に右舷えい航用ロープ先端を接続した後、本件ブイが船尾部の中央付近に来るまで巻き上げようと思っていた。（図1参照）

図1 前側ローラで本件引き込み索等を巻き取る状態

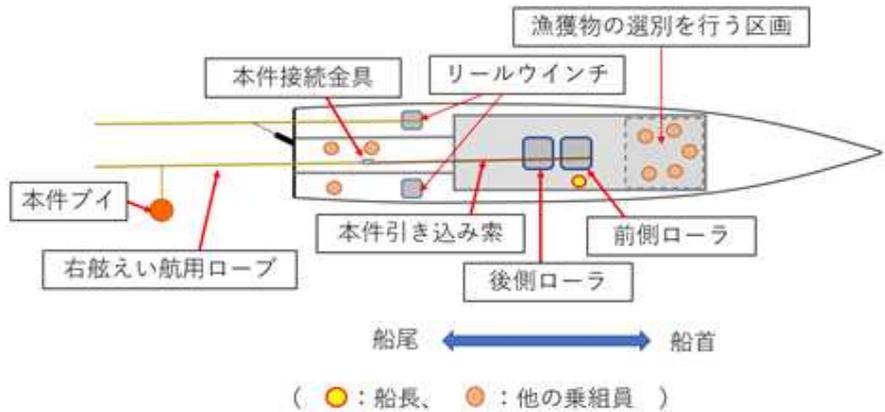
船長は、船尾部の甲板員が前側ローラから巻き出された本件引き込み索の末端の金具及び漁網の先端の金具（以下「本件接続金具」という。）をつないだ後、作業の補助を申し出た甲板員1人（以下「甲板員A」という。）を船首側の漁獲物の選別の区画に行かせ、前側ローラの巻き取り作業を単独で行うことにした。（図2参照）

図2 本事故前の乗組員及び漁具の状況

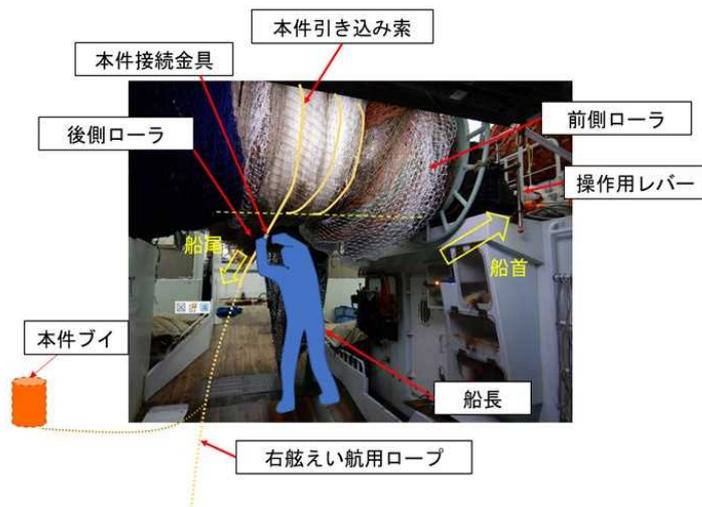
船長は、操作用レバーにより前側ローラを本件引き込み索が下側から上側に巻かれるように回転させ、本件接続金具が近づいてきたので、後側ローラに巻かれていた網の下部に接触して引っ掛からないように、前側ローラを回転させた状態で、自身が右舷側に移動して、本件接続金具付近を引き下げようと掴んだ。(図3参照)

図3 船長が本件引き込み索を引き下げる状況

<p>れて上方の足場に頭部が当たったことにより発生したものと考えられる。</p>
<p>再発防止策</p>	<p>今後の同種事故等の再発防止に役立つ事項として、次のことが考えられる。</p> <ul style="list-style-type: none"> ・乗組員は、単独でロープの巻き取りなどの作業を行うときには、ローラを回転中、巻かれている索などには触れないこと。やむを得ずに巻かれている索などに触れる際には、ローラを停止して作業を行うこと。 ・乗組員は、ローラを回転中、ロープに触れる必要がある場合は、ローラの操作に専従する別の乗組員を配置し、ローラを一旦止め、必要に応じて断続的に回転させながら作業を行うこと。なお、その際には、手袋が引っ掛かりやすい接続金具などに触れないように注意すること。 ・甲板上で作業を行う乗組員は、ヘルメットを装着すること。

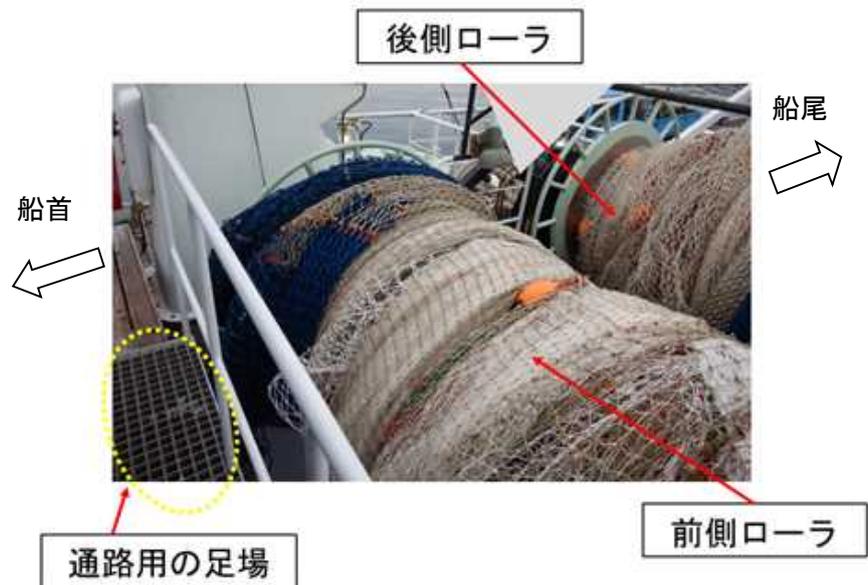
船長は、13日21時10分ごろ、左手のゴム手袋が本件接続金具の間に引っ掛けて外れない状態になり、そのまま本件引き込み索に引かれて、前側ローラを回り、上方の通路用の足場に頭部などが当たった。(図4参照)

図4 前側ローラの上付近

<p>原因</p>	<p>本事故は、夜間、本船が島後北方沖でえい網準備作業中、船長が、ゴム手袋を着用して、単独で、前側ローラにより本件引き込み索を巻き取りながら、本件接続金具付近を掴んで下方に引き下げようとしたため、ゴム手袋が本件接続金具に引っ掛かり、前側ローラに引き込ま</p>
