船舶事故調査報告書

令和5年6月28日

運輸安全委員会（海事専門部会）議決

事故種類	衝突（えい索）
発生日時	令和4年10月5日 05時05分ごろ
発生場所	愛媛県宇和島市九島真坂鼻北方沖 引出鼻灯台から真方位256° 1.1海里（M）付近 （概位 北緯33° 14.4′ 東経132° 30.1′）
事故の概要	漁船第五十八神洋丸は、南西進中、また、漁船善栄丸は、巻き網船をえい索で引きながら北西進中、第五十八神洋丸と善栄丸のえい索とが衝突し、同えい索によって横引きされ、善栄丸が転覆した。 善栄丸は、船長が負傷し、機関の濡損等を生じ、また、第五十八神洋丸は、船首部外板に擦過傷を生じた。
事故調査の経過	令和4年10月17日、本事故の調査を担当する主管調査官（広島事務所）ほか1人の地方事故調査官を指名した。 原因関係者から意見聴取を行った。
事実情報 船種船名、総トン数 船舶番号、船舶所有者等 L×B×D、船質 機関、出力、進水等	A 漁船 第五十八神洋丸、322トン 123205、有限会社神洋丸 54.30m×9.00m×4.10m、鋼 ディーゼル機関、735kW、昭和54年8月 B 漁船 善栄丸、4トン EH3-81700（漁船登録番号）、個人所有 9.22（Lr）m×2.58m×1.13m、FRP ディーゼル機関、180.2kW、昭和58年3月30日 第281-39611号（船舶検査済票の番号）
乗組員等に関する情報	A 船長A 58歳 四級海技士（航海） 免許年月日 平成31年3月8日 免状交付年月日 令和3年7月28日 免状有効期間満了日 令和6年3月7日 B 船長B 60歳 二級小型船舶操縦士・特殊小型船舶操縦士・特定 免許登録日 昭和53年10月13日 免許証交付日 令和2年9月10日 （令和8年5月1日まで有効）

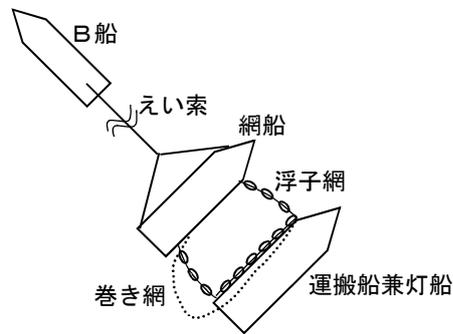
図1 巻き網船2隻の操業状況

B船は、網船の指示により、漁獲物を収容作業中の網船が潮で流されないよう姿勢を維持する目的で、網船の右舷側と運搬船兼灯船の左舷側が網船により引き揚げた浮子網で繋がれ、2隻が平行に北東方に向いている状況下、網船の船首と船尾を繋いだロープの中央の支点にえい索を接続し、前進した。（図1参照）

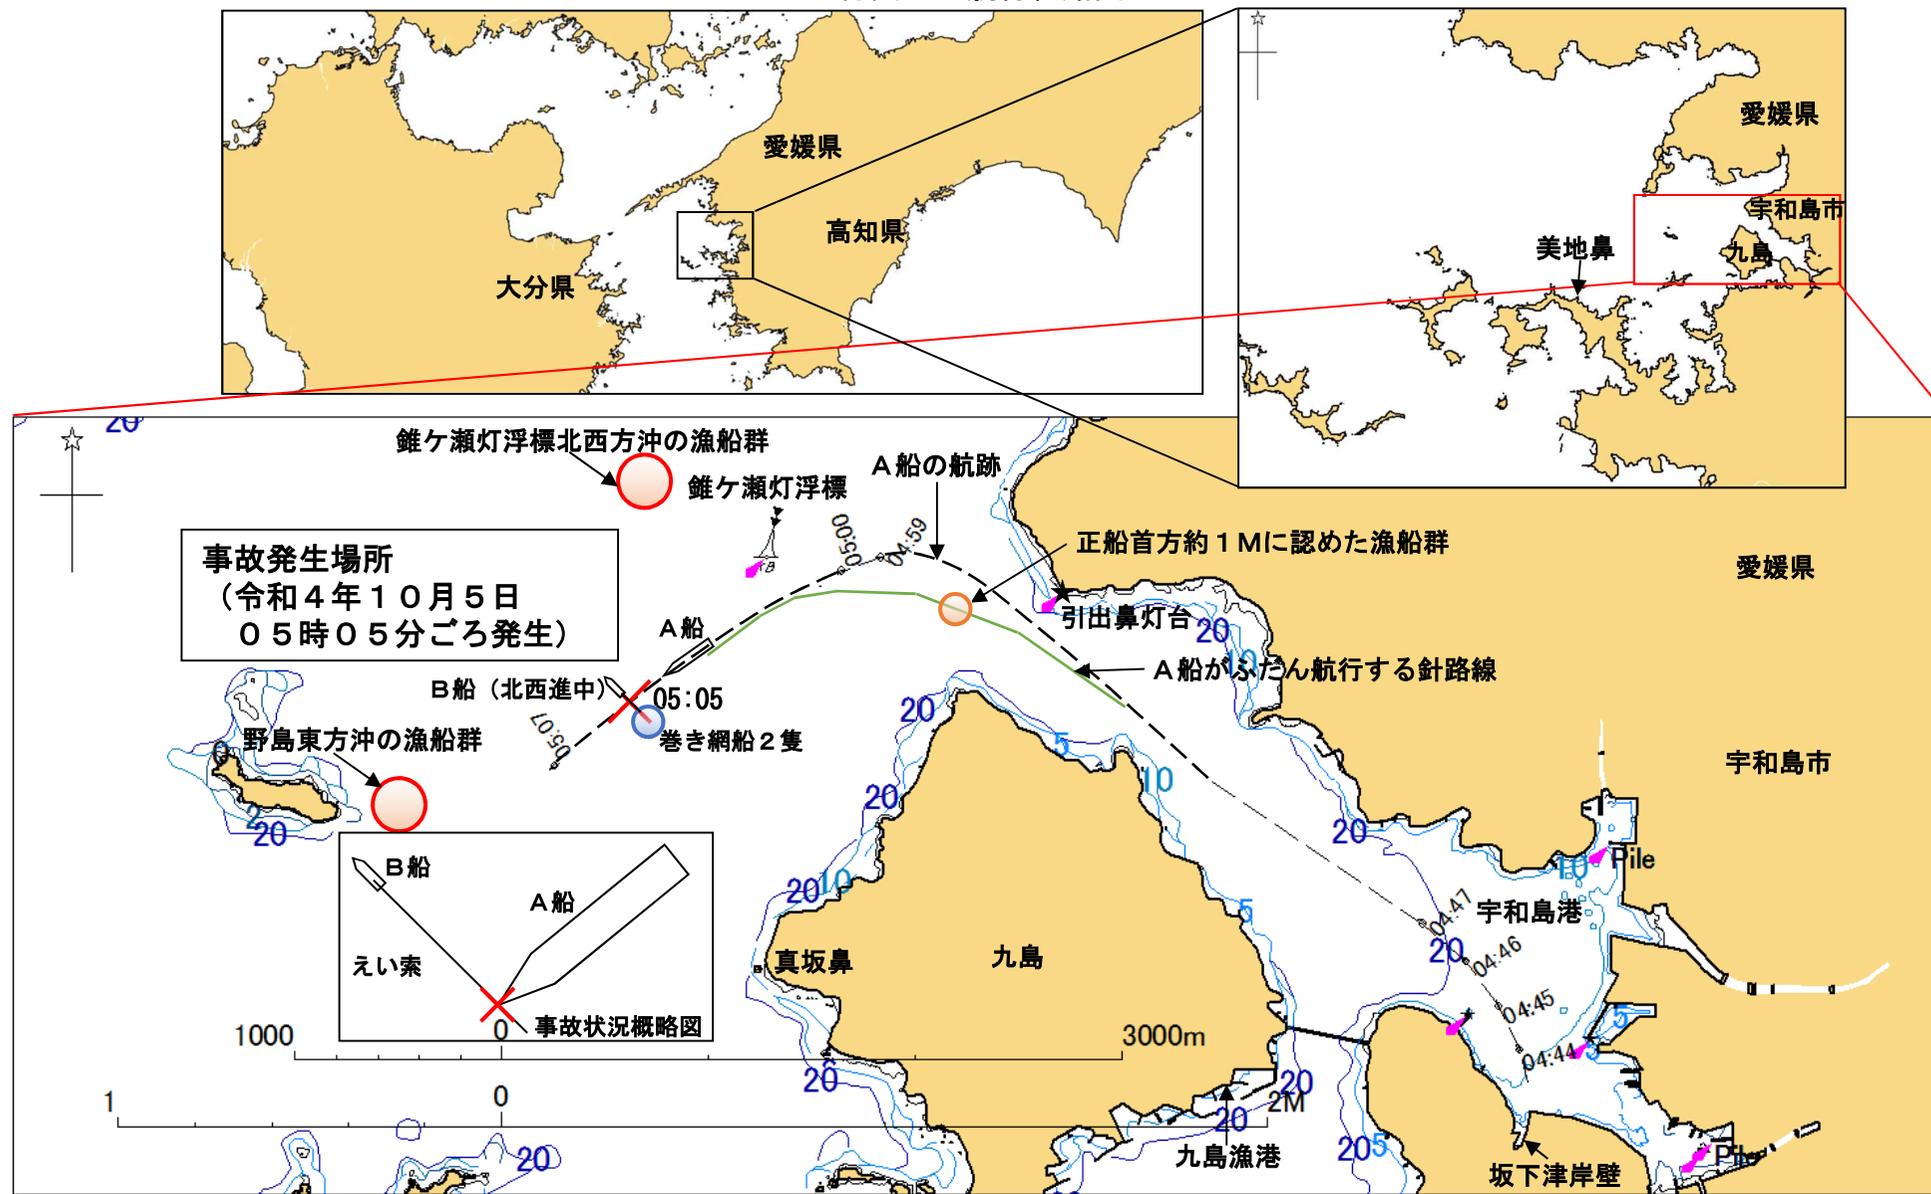
付図1 航行経路図

<p>気象・海象等の関与 判明した事項の解析</p>	<p>A なし、B あり</p> <p>A船は、九島真坂鼻北方沖を南西進中、船長Aが、右舷船首方に認めたB船が巻き網船の引船であることを認識しておらず、B船が左舷船首方の巻き網船2隻とは別の航行船で、その間を通過できると思い、同じ針路及び速力で航行を続けたことから、A船の船首部とB船のえい索とが衝突し、B船が同えい索によって横引きされ、転覆したものと考えられる。</p> <p>船長Aは、B船の操舵室天井に設置されたレーダーマストの一番上部に設置されている回転灯及びマスト灯がほぼ同等の高さであったことから、回転灯がマスト灯に隠れ、B船の回転灯を視認できず、B船が巻き網船の引船であることを認識していなかったものと考えられる。</p> <p>B船は、九島真坂鼻北方沖で、巻き網を引き揚げた網船をえい索で繋いだ状態で、船首を北西の風に立てて前進中、船長Bが、前方を見ながら船首を風に立てようとB船の船首の向きに意識を向けて航行を続けたことから、A船がB船に接近していることに気付くのが遅れ、B船のえい索にA船が衝突し、同えい索によって横引きされて転覆したものと考えられる。</p>
<p>原因</p>	<p>本事故は、夜間、九島真坂鼻北方沖において、A船が南西進中、B船が、網船をえい索で繋いだ状態で、船首を北西の風に立てて前進中、船長Aが、B船と巻き網船2隻との間を通過できると思い、同じ針路及び速力で航行を続け、また、船長Bが、前方を見ながら船首を風に立てようとB船の船首の向きに意識を向けて航行を続けたため、A船とB船のえい索とが衝突し、B船が同えい索によって横引きされて転覆したものと考えられる。</p>
<p>再発防止策</p>	<p>今後の同種事故等の再発防止に役立つ事項として、次のことが考えられる。</p> <ul style="list-style-type: none"> ・船長は、夜間、多数の漁船群が操業する海域を航行中、操業中の漁船から離れた場所に航行船の灯火を認めた場合、引船が長いえい索を延ばして巻き網船を引いている場合があることを念頭に置き、可能な限り大幅に針路を変更して同引船と安全な距離を離して避航すること。 ・巻き網船の引船の船長は、夜間、操業中の僚船を引いて前進中、船首を風に立てようと船首の向きに注意を向け過ぎることなく、常時、レーダーの有効活用及び目視により周囲の見張りを適切に行うこと。 ・引船の船長は、他船が識別しやすいように引船の回転灯をレーダーマスト上のマスト灯と離れた位置に設置することが望ましい。

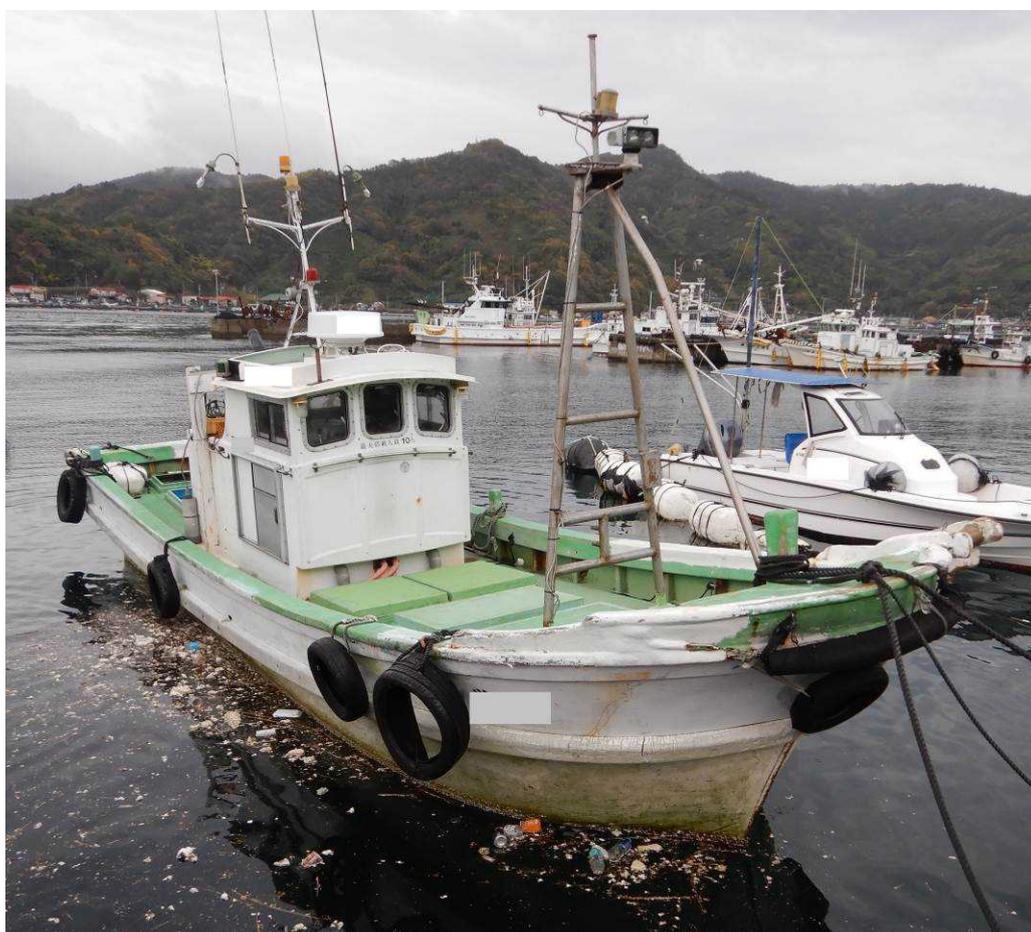
写真2 B船

B船は、05時05分ごろA船とB船のえい索とが衝突し、船尾が右回頭して同えい索によって横引き状態となって海面に引き摺られ、右舷側に傾いて転覆した。
