船舶事故調査報告書

令和5年7月5日
 運輸安全委員会（海事専門部会）議決
 委員 佐藤 雄二（部会長）
 委員 田村 兼吉
 委員 岡本 満喜子

事故種類	送電線損傷
発生日時	令和4年5月7日 13時50分ごろ
発生場所	香川県直島町荒神島西方沖 犬戻鼻灯標から真方位071°670m付近 （概位 北緯34°27.4′ 東経133°57.0′）
事故の概要	引船ありま丸は、起重機船新建隆と引船列を構成して北進中、新建隆のクレーン先端から吊り下げられたフック用の吊りワイヤ等が送電線に接触し、送電線が損傷して、直島町の全域が停電した。 新建隆は、吊りワイヤのワイヤ部分に焼損等を生じた。
事故調査の経過	令和4年5月16日、本事故の調査を担当する主管調査官（広島事務所）ほか1人の地方事故調査官を指名した。 原因関係者から意見聴取を行った。
事実情報 船種船名、総トン数 船舶番号、船舶所有者等 L×B×D、船質 機関、出力、進水等	A 引船 ありま丸、197トン 140225、三洋海事株式会社（A ₁ 社）、海鳳海運株式会社（A ₂ 社、船舶借入人） 36.02m×9.00m×4.14m、鋼 ディーゼル機関2基、2,648kW（合計）、平成17年10月18日 B 起重機船 新建隆、総トン数不詳 なし、寄神建設株式会社（B社） 85.00m×36.00m×6.00m、鋼 機関なし、平成10年（建造年）
乗組員等に関する情報	A 船長A 55歳 四級海技士（航海） 免許年月日 平成5年7月28日 免状交付年月日 平成30年4月24日 免状有効期間満了日 令和5年7月27日 B 船団長 52歳 海上起重作業管理技士 交付年月日 平成29年9月2日 （令和5年11月20日まで有効）
死傷者等	なし

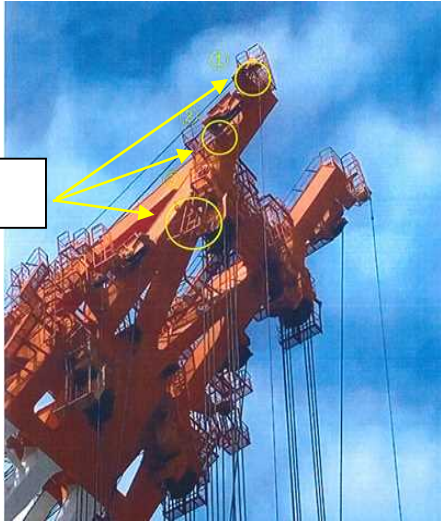
<div data-bbox="557 353 786 423" style="border: 1px solid black; padding: 2px; display: inline-block;">接触箇所</div>

<p>損傷</p>	<p>A なし B クレーン頂部の点検用足場に曲損及び支柱に擦過傷、吊りワイヤに焼損 送電線 6本損傷（直島町の全域が停電）</p>
<p>気象・海象</p>	<p>気象：天気 晴れ、風向 南西、風速 約3～5m/s、視界 良好 海象：海上 平穏、潮汐 上げ潮の末期、潮高 約162cm（宇野）</p>
<p>事故の経過</p>	<p>A船は、A₁社の指示により、B船を兵庫県東播磨港から岡山県玉野市宇野港へえい航する目的で、A₂社所属の船長Aほか4人が乗り組み、令和4年5月7日00時30分ごろ、東播磨港の係留場所を離岸し、B社所属の船団長ほか作業員11人が乗船して東播磨港別府東防波堤の南方に錨泊していたクレーン付きB船のえい航準備を行おうと、B船に横着けた。</p> <p>船長Aは、航海士及び別の航海士をB船のクレーン操作室（以下「本件操作室」という。）に行かせ、船団長から宇野港へB船を着棧させる方法についての依頼事項の説明を受けるとともに連絡用のトランシーバーを渡されたが、宇野港までの航行経路については特に指示等を受けなかった。</p> <p>A船は、B船のムアリングウインチから出された長さ約70mのえい航索を、後部えい航フックに接続して、全長約190mの引船列（以下「A船引船列」という。）を構成し、宇野港に入港する目的で01時40分ごろ出港し、以後、船長Aが作成した航海計画（以下「本件航海計画」という。）により航行した。（写真1参照）</p> <div data-bbox="580 1308 1362 1756" data-label="Image"> </div> <p>写真1 A船引船列（本事故の翌日の状況、B社提供）</p> <p>B船は、宇野港入港後の作業に備え、クレーンの先端から吊り下げられたフック用の吊りワイヤ（以下「本件吊りワイヤ」という。）が取り付けられ、クレーンの仰角が約50°で固定された状態で、最頂部の高さが約92mであった。</p>

<p style="text-align: center;">写真2 B船の本件送電線との接触箇所（B社提供）</p> <p>船団長は、本件吊りワイヤ等が本件送電線に触れているのを認め、左舷中央部付近にいたB船の甲板長がトランシーバーで、A船に停止するように、また、船尾方にいたC船にB船を船尾方に引くように、指示を行っていたので、A船及びC船が指示どおりに動いているか監視した。</p> <p>船長Aは、昇橋していた航海士から、B船のクレーン先端付近が本件吊りワイヤに接触したとの報告を受けたので、すぐにA船の機関を中立運転とするとともに、トランシーバーで船団長にC船によりB船を後進させるように依頼し、以後、えい航用ワイヤをプロペラに巻かないように断続的に機関を前進運転とし、B船が本件送電線から離れるのを待った。</p> <p>A船引船列は、B船がC船に引かれて本件送電線から離れたので、船団長の指示により、左回頭で反転して南進した。</p> <p>船団長は、本事故の発生を、着栈場所に待機していたB社社員を通じて、B社及び海上保安庁に通報した。</p> <p>A船引船列は、豊島北方沖に錨泊し、翌日に宇野港に入港した。</p> <p>電力会社は、被害状況を調査したところ、送電線6本が損傷し、直島町の全域が停電したことを確認し、17時38分ごろ復旧した。</p> <p>（付図1 航行経路図、付表1 A船のAIS記録（抜粋） 参照）</p>
その他の事項	<p>B社は、B船の宇野港への回航に関して運航全般を管理しており、宇野港における工事に関する書類及び本件B社航海計画（概略図）などを記載した回航計画書（以下「本件回航計画書」という。）を、海上保安庁に提出していた。</p> <p>また、B社は、航海計画など運航全般について、現場において、船団長に監督又は調整させることとし、えい航作業の指揮については、船長Aが行うものと考え、本件回航計画書において「主曳船船長」が</p>

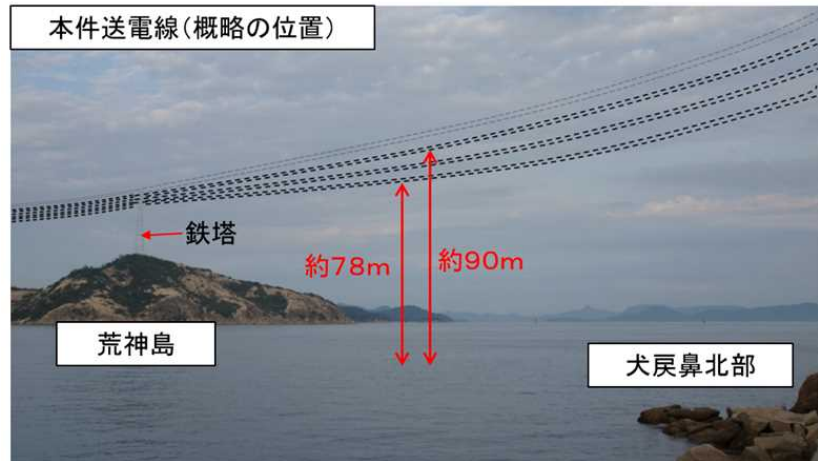
図1 本件送電線の状況

本件送電線は、荒神島及び犬戻鼻に設置された鉄塔の両側に付けられた垂直方向4段の腕金*1の上から2段目から4段目に、両端の碍子を経由した一対の電線が3組6本張られており、B船のクレーンの本件吊りワイヤ等が接触した場所はそれらの懸垂部で、海面上の高さが約78～90mであった。なお、最上段の腕金には一対の架空地線が張られていた。(図1、図2参照)

本件送電線は、海図W154（平成25年5月16日刊行）において高さが63mと記載されている。なお、この高さは、最高水面から最低下垂部までの高さから離隔距離を差し引いた値が示されている。

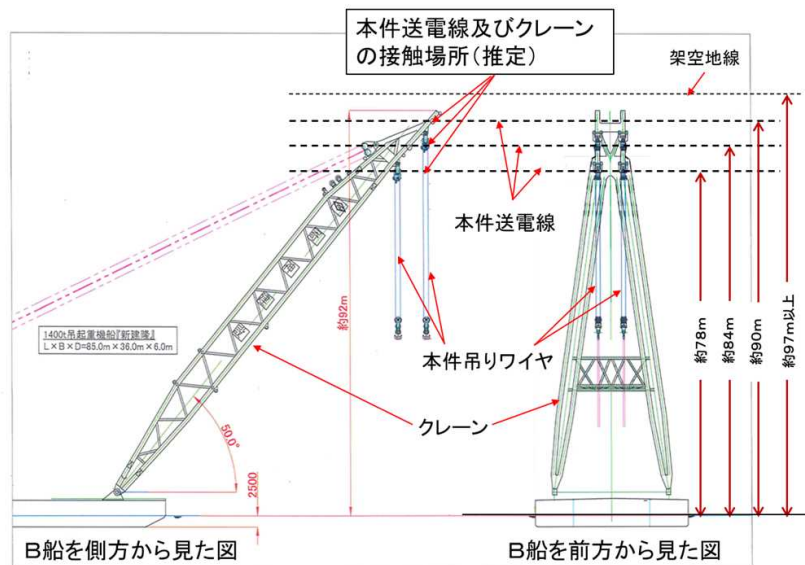
図2 B船のクレーン及び本件送電線の接触場所

A船引船列は、事前に、運航を管理するB社から船長Aに本件B社航海計画が伝えられず、出航前に船団長及び船長の間で航海計画に関する打合せが行われていない状況下、B船のクレーンの仰角が約50°に固定された状態で、本件航海計画により、荒神島西方沖を北進中、船団長が、本件B社航海計画と異なった針路で航行していたことを認識したものの、航行経路に送電線などの空中障害物がないと思込み、また、船長Aが、高さ約92mのB船のクレーンの仰角が下げられると思ひ、本件送電線の下方の航行を続けたことから、本件吊りワイヤ等が本件送電線に接触して本件送電線が損傷したものと考えられる。

<p>当者は、A₁社からの口頭による通知事項についても、齟齬がないように日頃から出航前に乗組員（乗船者）同士で詳細の計画を確認するように依頼していたことから、現場で船団長に伝えられるものと思い、B社に通知しなかったものと考えられる。</p> <p>B船のクレーンは、仰角が約50°に固定された状態で最頂部の高さが約92mであり、本件送電線は、垂直方向に3組6本が張られ、B船のクレーンの本件吊りワイヤ等と接触した場所は懸垂部で、海面上の高さが約78～90mであったものと推定される。</p>
<p>原因</p>	<p>本事故は、A船引船列が、運航を管理するB社から船長Aに本件B社航海計画が伝えられず、出航前に船団長及び船長の間で航海計画に関する打合せが行われていない状況下、B船のクレーンの仰角が約50°に固定された状態で、本件航海計画により、荒神島西方沖を北進中、船団長が、本件B社航海計画と異なった針路で航行していたことを認識したものの、航行経路に送電線などの空中障害物がないと思込み、また、船長Aが、高さ約92mのB船のクレーンの仰角が下げられると思ひ、本件送電線の下方の航行を続けたため、本件吊りワイヤ等が本件送電線に接触したことにより発生したものと考えられる。</p>
<p>再発防止策</p>	<p>B社は、本事故発生後、次の再発防止対策を講じた。（抜粋）</p> <ul style="list-style-type: none"> ・ 運航管理者は、現場担当者が作成した施工計画書・えい航計画書が起重機船、主曳船他に配布されている事を確認し、順守すべき事項を再確認する。 ・ 起重機船船長、曳船船長は、えい航前に回航計画書の資料をもとに打合せを徹底する。 ・ 各船長、甲板長、一航士（複数員）の参加の上、確認のために計画書資料にサインする。 ・ 起重機船船長は、海図を確認し情報を得る。 ・ やむを得ず航路の変更の事案が生じた場合、起重機船船長は曳船船長と協議の上、回航計画書の変更を現場責任者及び運航管理者への報告を徹底する。 <p>今後の同種事故等の再発防止に役立つ事項として、次のことが考えられる。</p> <ul style="list-style-type: none"> ・ 引船列の船団長は、引船及び起重機船で引船列を構成して移動する際、出航前の打合せにおいて、移動経路を引船の乗組員に確認し、情報の共有を図ること。 ・ 引船列の船団長は、引船が予定された航路以外を航行していると認識したときには、計画された航路を航行するように引船の船長に要請すること。一方で、航海計画に関して引船の船長との認識の相違に気付くのが遅れるなど、計画された航路以外を航行せざるを得ない時は、当該航路について海図及び水路誌で空中線などの障害物を調査し、起重機船のクレーンの状態などを考慮して通

<p>航の可否を確認し、安全な航路を選定すること。</p> <ul style="list-style-type: none">・ 引船列の引船の船長は、送電線等障害物の下方を通航する際、えい航している起重機船が、クレーンの仰角を上げた状態から下げるなどの措置が採られていない場合には、安全な場所でえい航を止め、船団長に意図を確認するか、同措置を採るように依頼すること。・ 起重機船を運航する会社は、起重機船の移動時の運航について総括するとともに、引船を運航する会社及び引船に確実にその情報を伝え、船団長等に、運航が計画通りに行われていることを監督させること。また、航海計画などを伝える際は、齟齬が生じないように、文書をもって確実に関係の会社に通知するとともに、起重機船及び引船の出航前に、現場で移動の航海計画について相互に確認することを実施事項として取り決めること。・ 引船を所有する会社は、起重機船のえい航に従事する引船の船長から口頭などによる概略の航海計画の通知を受けた場合であっても、その内容を文書において明示し、確実に起重機船を運航する会社に伝えること。
--	--

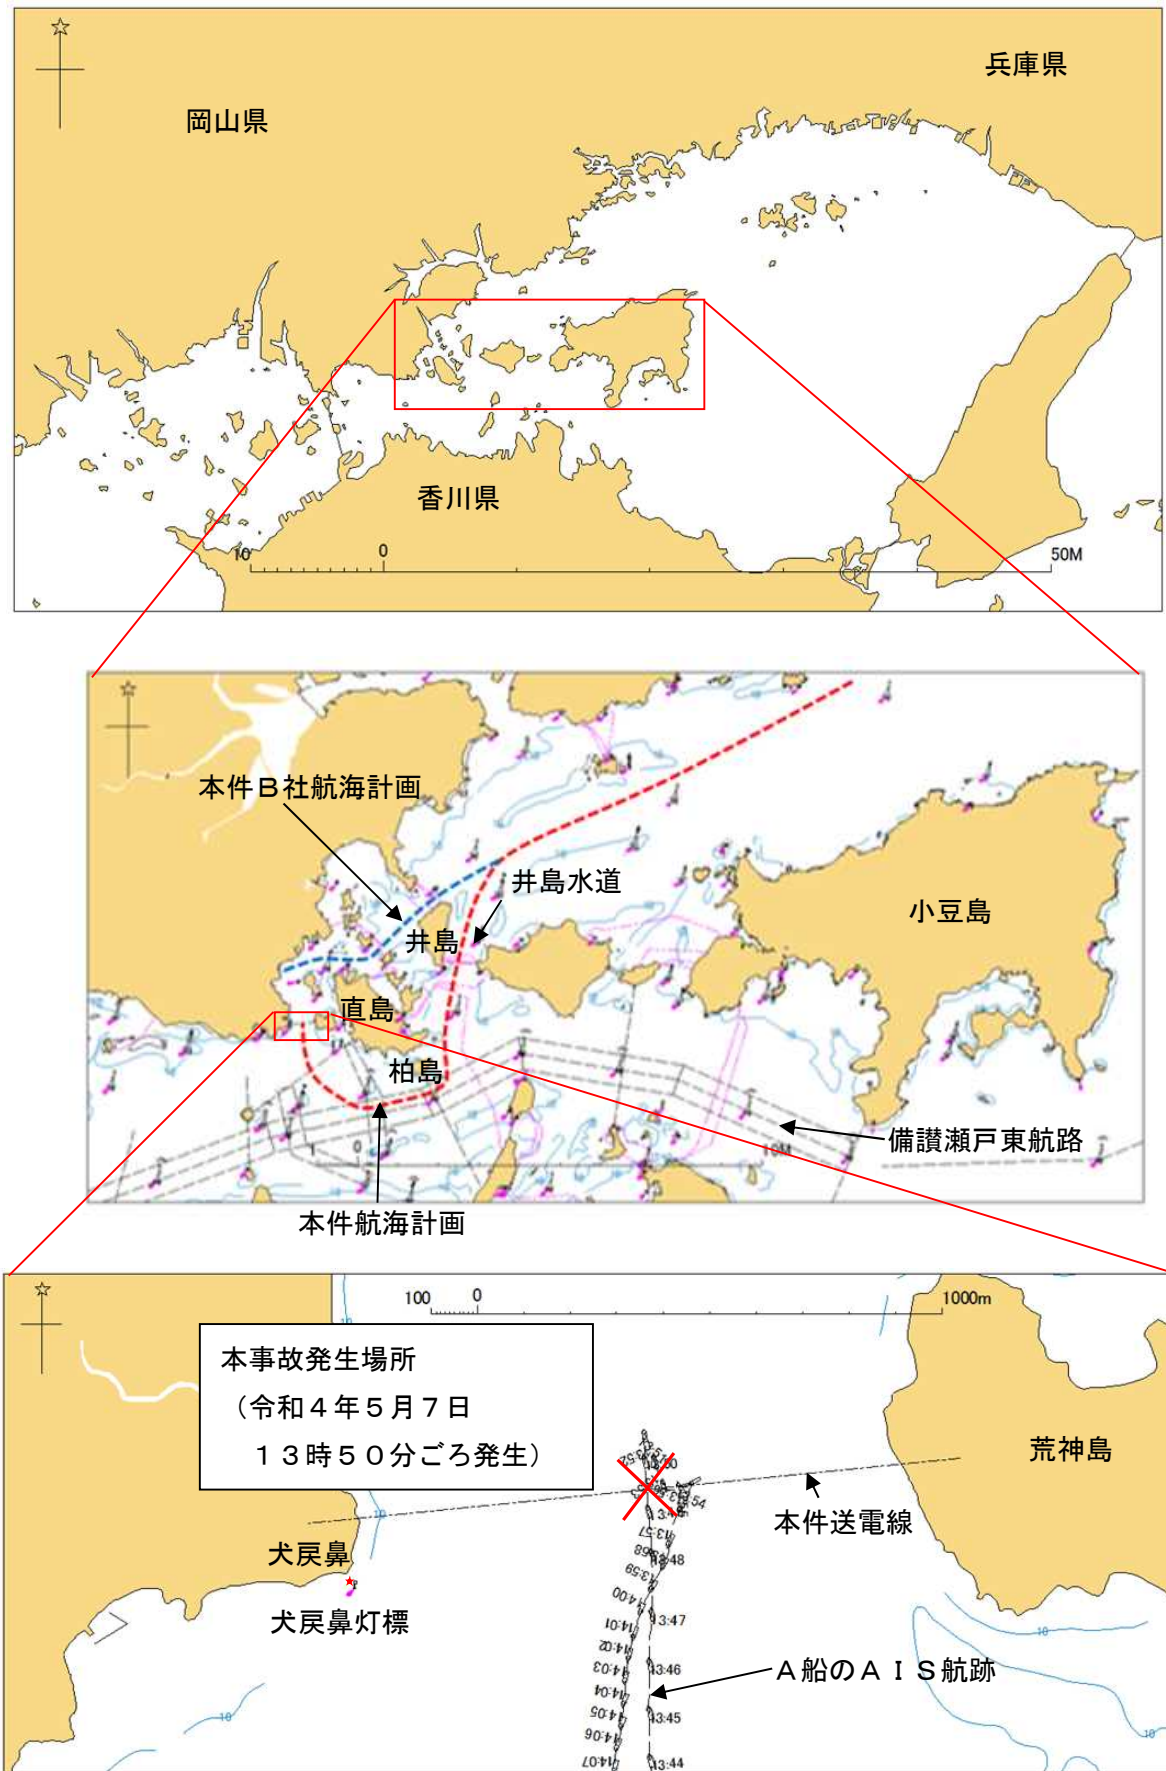
付図1 航行経路図

船長Aは、11時30分ごろ小豆島の北西方沖で船橋当直を引き継いだ後、単独で操船に当たり、本件B社航海計画を知らされていなかったため、井島北東方沖で左転して井島水道から直島東方沖を約3.5ノット（kn）の対地速力で南進し、以後、直島南方の直島町^{かしわ}柏島の南方沖から直島西方の荒神島の西方沖を迂回して北進し、宇野港に入港する本件航海計画でえい航を続けた。

船長Aは、A船引船列が、そのまま北進すれば荒神島及び犬戻鼻間の送電線（以下「本件送電線」という。）の下方を通航することを認識していたが、B船が本件送電線の下を通過する際には、クレーンの仰角を下げるなどの措置が採られるものと思い、宇野港の着棧場所の周辺の物標などを確認しながら操船していた。
