船舶事故調査報告書

令和5年6月14日
 運輸安全委員会（海事専門部会）議決
 委員 佐藤 雄二（部会長）
 委員 田村 兼吉
 委員 岡本 満喜子

事故種類	衝突（防波堤）
発生日時	令和3年11月28日 23時47分ごろ
発生場所	福岡県福岡市博多港内 博多港西防波堤北灯台から真方位207°150m付近 （概位 北緯33°37.0′ 東経130°22.9′）
事故の概要	貨物船 ^{レディ ローズマリー} LADY ROSEMARYは、博多港内を西南西進中、防波堤に衝突した。 LADY ROSEMARY は、船首部船底外板に破口等を生じ、また、防波堤は、破損を生じた。
事故調査の経過	令和3年11月29日、本事故の調査を担当する主管調査官（門司事務所）ほか1人の地方事故調査官を指名した。 原因関係者から意見聴取を行った。
事実情報 船種船名、総トン数 船舶番号、船舶所有者等 L×B×D、船質 機関、出力、進水等	貨物船 LADY ROSEMARY（パナマ共和国籍）、9,576トン 9355044（IMO番号）、RISING SUN LINE, S.A.（船舶所有者）、新星海運株式会社（A社）（船舶運航管理者） 134.17m（Lr）×22.70m×13.40m、鋼 ディーゼル機関、11,560kW、2007年9月
乗組員等に関する情報	船長 70歳 締約国資格受有者承認証 船長（パナマ共和国発給） 交付年月日 2020年5月7日 （2024年12月3日まで有効） 一級海技士（航海）
死傷者等	なし
損傷	本船 船首部船底外板に亀裂及び凹損 防波堤 破損（幅約10m、深さ約4m）
気象・海象	気象：天気 晴れ、風向 南、風力 2、視界 良好 海象：海上 平穏、潮汐 低潮時、潮高 約74cm（博多）
事故の経過	本船は、船尾に船橋を配し、4基のクレーンを搭載した冷蔵コンテナ運搬船で、船長ほか21人（日本国籍1人、フィリピン共和国籍20人）が乗り組み、冷蔵コンテナ約2,830tを積載し、阪神港神戸区で揚げ荷役をする目的で、令和3年11月28日23時35分ごろ、出船右舷着けの状態に着岸していた博多港箱崎ふ頭4号岸壁か

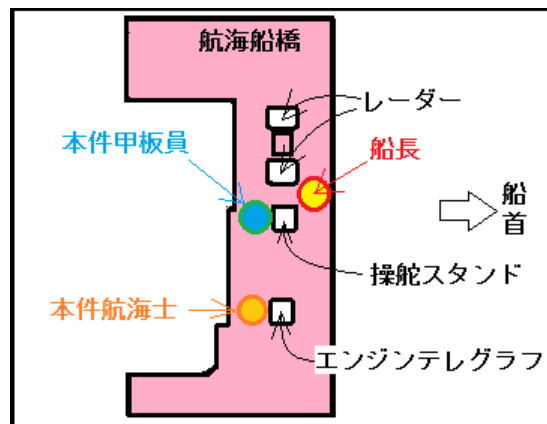
図1 船橋内の配置

本船の船橋では、船長が前部の中央やや左舷側に立って操船指揮をとり、甲板員（以下「本件甲板員」という。）が中央部の操舵スタンド前に立って操舵ハンドルの操作に当たり、航海士（以下「本件航海士」という。）が操舵スタンドの右舷方に設置されたエンジンテレグラフの前に立ってエンジンテレグラフの操作に当たっていた。(図1参照)

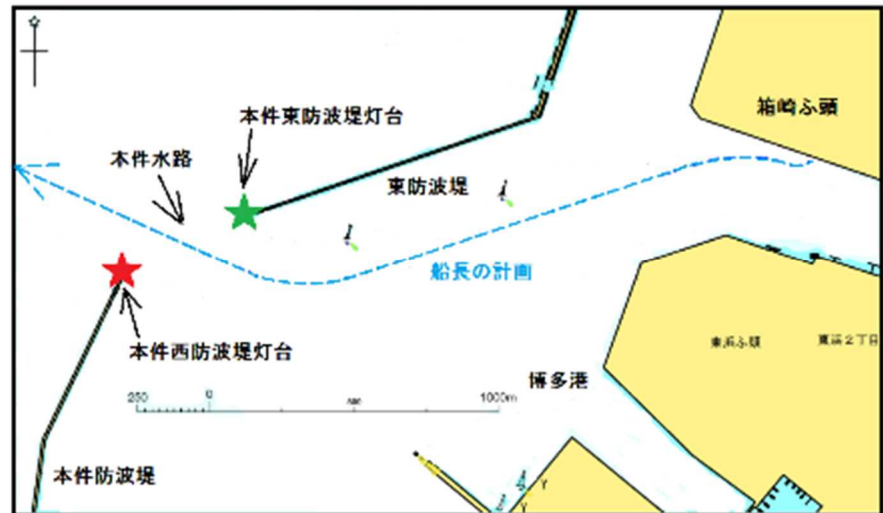
図2 船長の計画

船長は、本船を、陸岸寄りから西南西方に向かって延びる東防波堤の南側を同防波堤に沿って西南西進させた後、同防波堤の西端に所在する博多港東防波堤灯台（以下「本件東防波堤灯台」という。）と左舷前方の南北に延びる西防波堤（以下「本件防波堤」という。）の北端に所在する博多港西防波堤北灯台（以下「本件西防波堤灯台」という。）とに挟まれた水路（以下「本件水路」という。）を西北西進させる計画を立てていた。（図2参照）

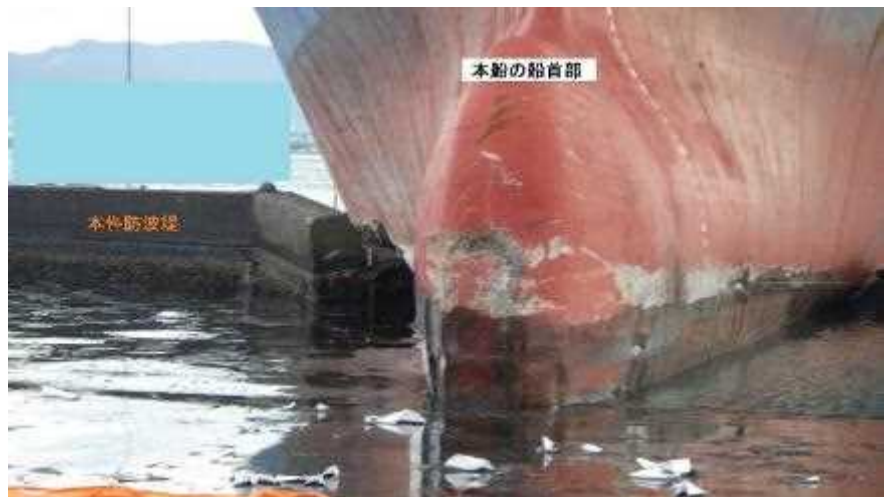
本船は、船長が直ちに右舵一杯及び全速力後進を発令したが、間に合わず、23時47分ごろ、船首部が本件防波堤に衝突し、その後も前進を続け、本件防波堤に乗り揚げた状態となって停止した。(写真2参照)

写真2 本船船首部及び本件防波堤の損傷状況

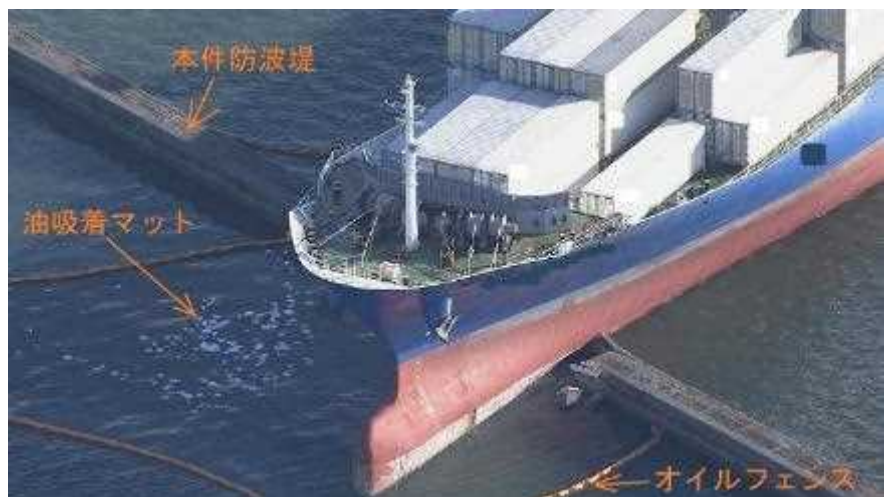
船長は、博多ポートラジオを經由して海上保安庁に本事故の発生を通報した後、船首部付近の損傷状況を確認した乗組員からの報告を受け、燃料タンクから燃料油（C重油）が、バラストタンクからバラスト水がそれぞれ漏れ出していることを知り、乗組員に本船に備えていた全ての油吸着マットを燃料油が浮いていると思われる海面に投下するよう指示し、海上保安庁に燃料油の流出を通報した。

本船は、来援した巡視艇により周囲にオイルフェンスが展張された。(写真3参照)

写真3 本事故後の本船船首部付近

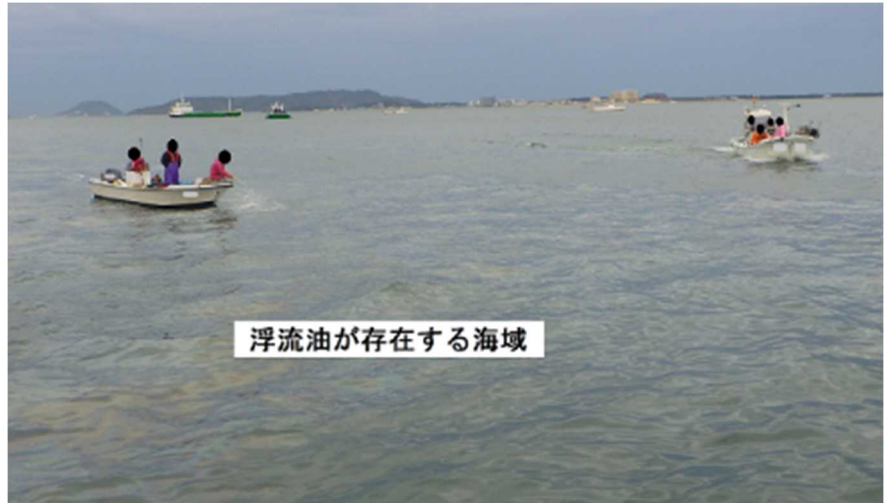
本船から流出した燃料油は、巡視船及びA社手配の海上防災機関所属の作業船による油処理剤の散布及び航走攪拌（船舶を浮流油が存在する海域で航走させ、航走波により海面を攪拌し、油を小さな粒子状にして海水中に分散させ、自然による浄化作用を促進させること。）等が行われ、並行して同機関による回収作業が進められた。（写真4参照）

写真4 油処理剤の散布等の様子

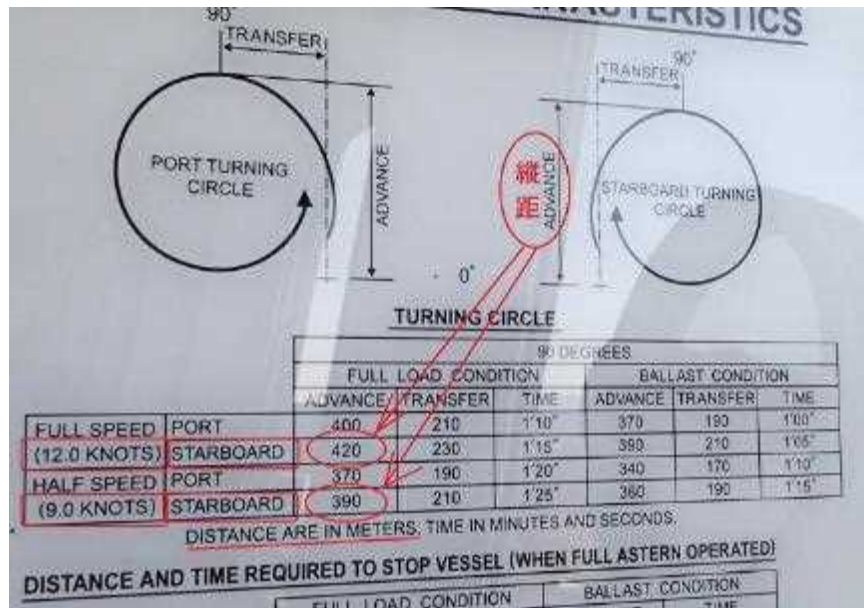
写真5 本船の操縦性能表

本船の操縦性能表によれば、満載状態において、12.0knの速力で右舵一杯として右旋回したとき、縦距（船首が90°回頭したときの原針路上で測った重心の進出距離）は420m、満載

状態において9.0knの速力で右舵一杯として右旋回したとき、縦距は390mであった。(写真5参照)

本船の操縦性能表によれば、満載状態において、12.0knの速力で直進中に主機を全速力後進とした場合の停止距離は800m、9.0knの速力で直進中に主機を全速力後進とした場合の停止距離は650mであった。

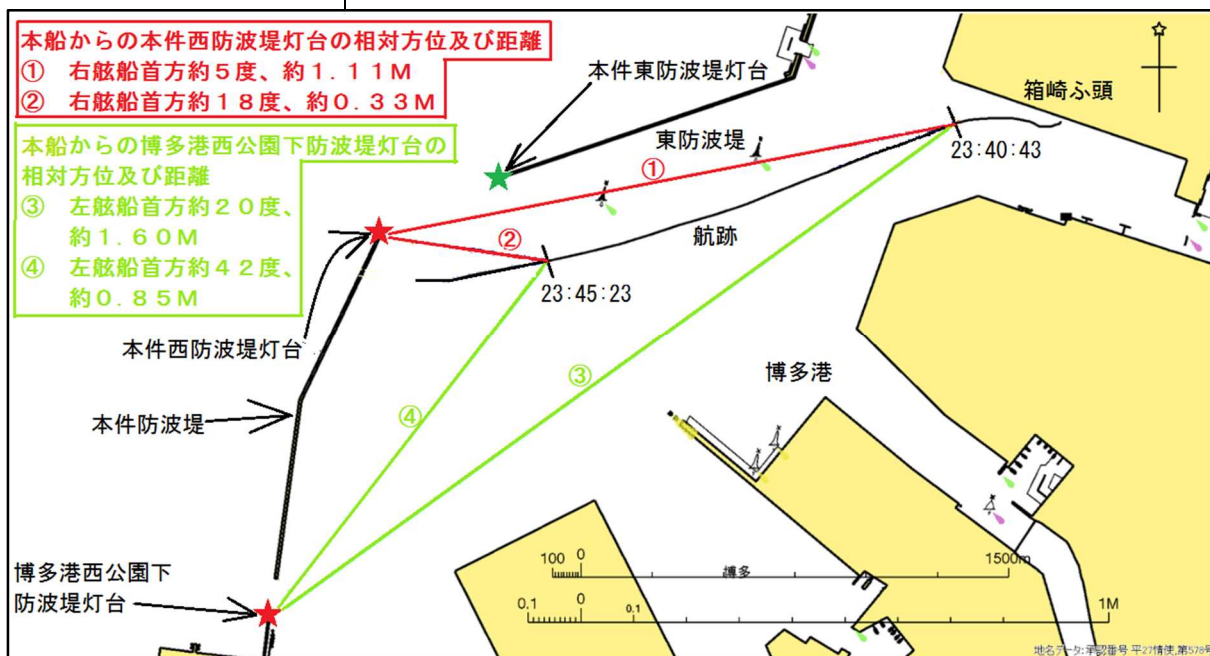
図3 本船からの各灯台の相対方位及び距離の状況

船長が操船していた場所を基準にした本船からの本件西防波堤灯台、博多港西公園下防波堤灯台それぞれの相対方位及び距離は、次のとおりであった。(図3参照)

① 23時40分43秒

本件西防波堤灯台：右舷船首方約5度、約1.11M

博多港西公園下防波堤灯台：左舷船首方約20度、約1.60M

② 23時45分23秒

本件西防波堤灯台：右舷船首方約18度、約0.33M

博多港西公園下防波堤灯台：左舷船首方約42度、約0.85M
