船舶事故調査報告書

| 事故種類 | 乗揚 |
| 発生日時 | 令和4年12月23日 04時30分ごろ |
| 事故の概要 | 漁船第五あけぼの丸は、西北西進中、浅所に乗り揚げた。 第五あけぼの丸は、船底外板に破口及び亀裂等を生じた。 |

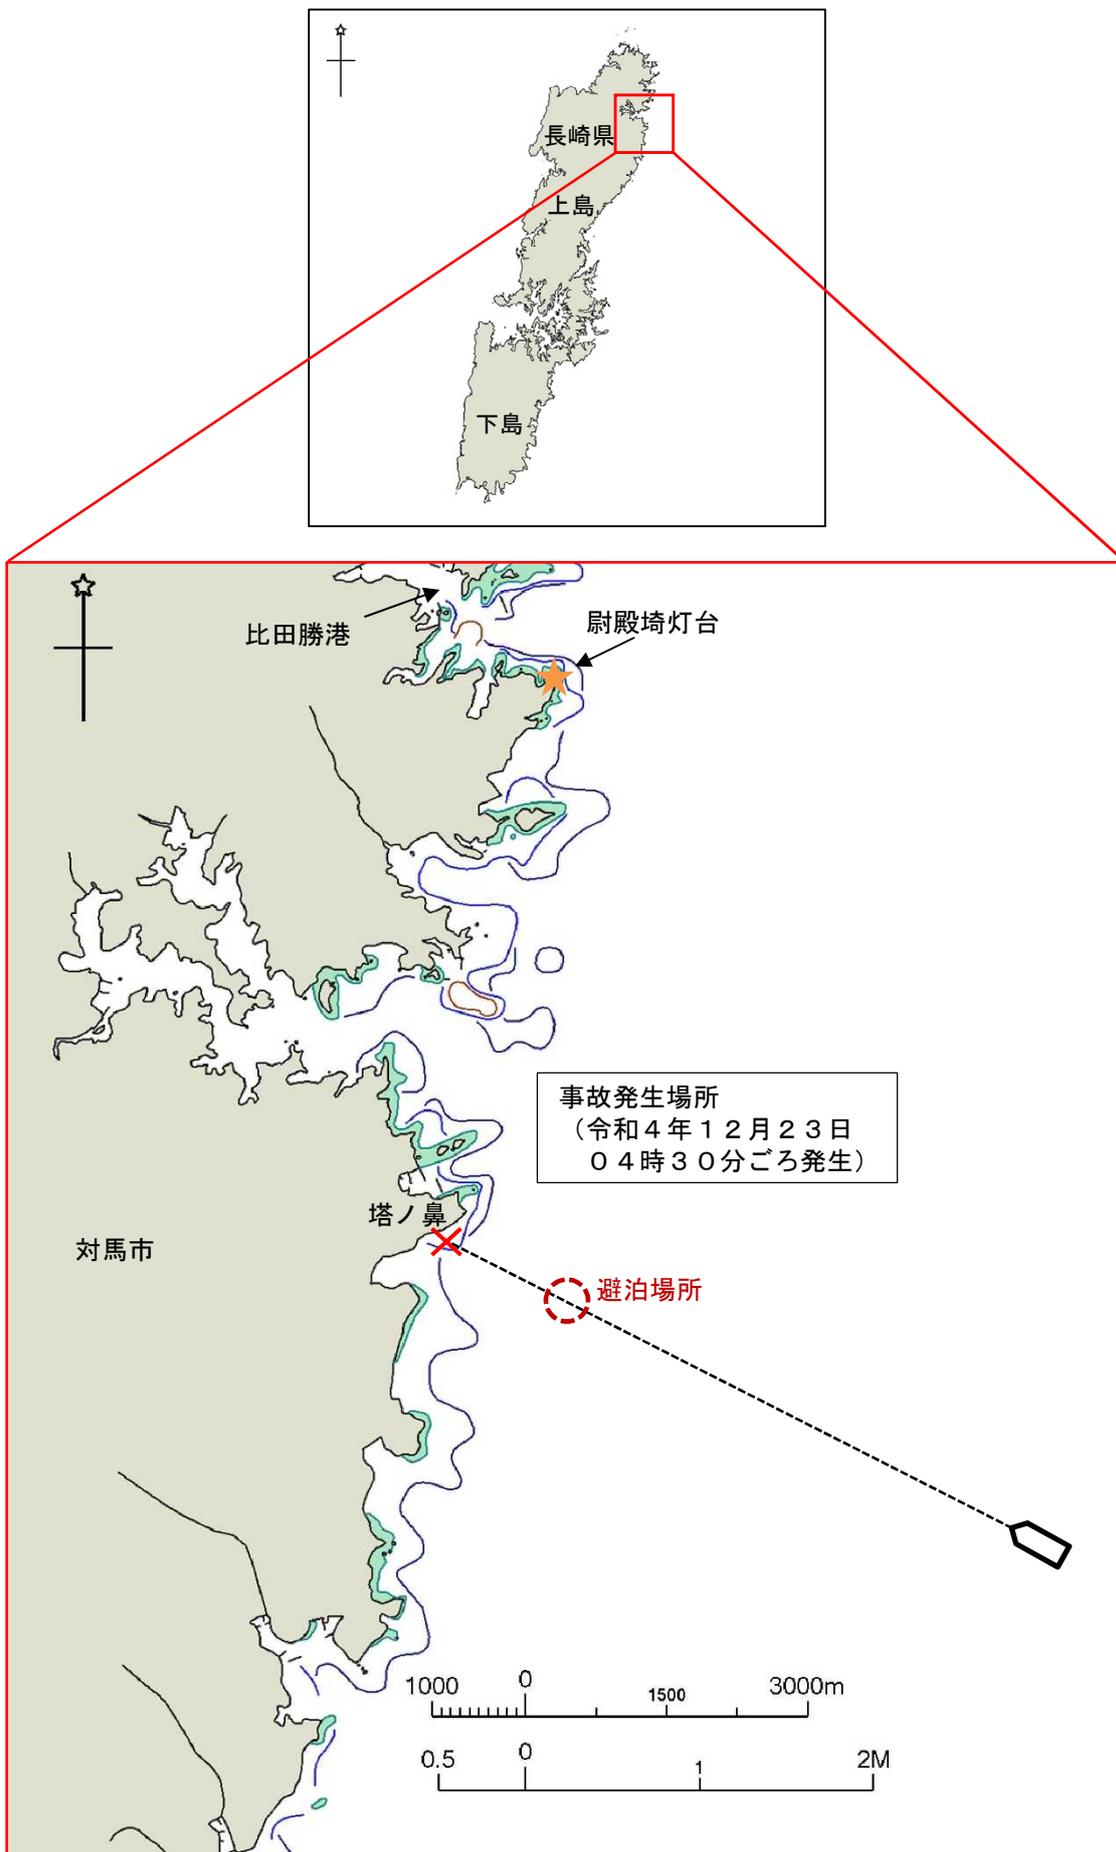
付図1 事故発生経過概略図

本船は、その後、風により東南東方約3Mまで流されては避泊場所に戻ることを2回繰り返した後、23日04時00分ごろ、船長がGPSプロッターで避泊場所から東南東方約3Mまで流されたことを確認し、再び避泊場所に向けて航行を始めた。

本船は、避泊場所を通過してそのままの針路で西北西進を続け、04時30分ごろ塔ノ鼻南方沖の浅所に乗り揚げた。

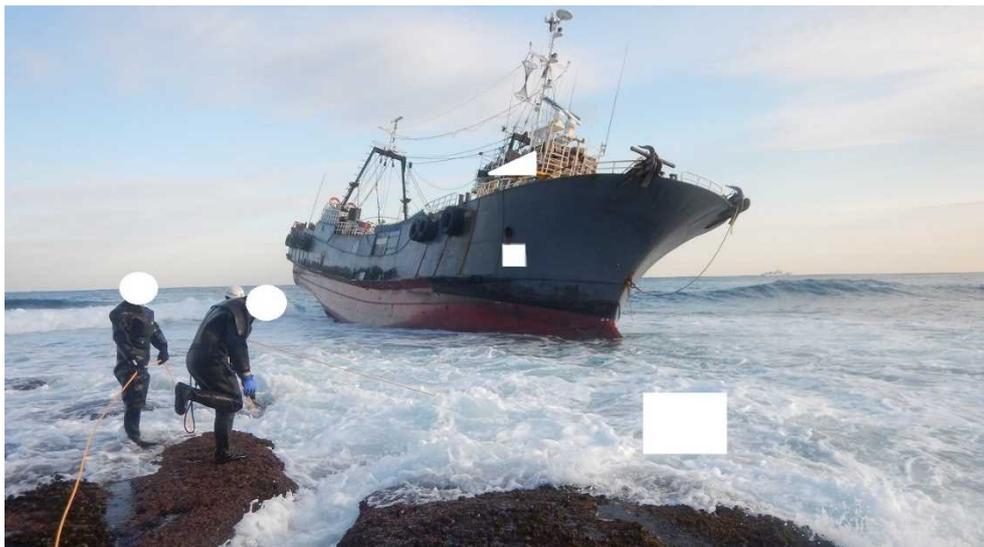
写真1 本船の乗揚状況

| 損傷 | 左舷船首部から中央部にかけての船底外板及び右舷船首部の船底外板に破口、亀裂及び凹損、両舷ビルジキールに曲損、プロペラに欠損及び曲損等（全損） |

| 分析 乗組員等の関与 船体・機関等の関与 気象・海象等の関与 判明した事項の解析 | <p>あり</p> <p>なし</p> <p>なし</p> <p>本船は、波浪注意報及び暴風雪警報が発表された状況下、荒天避泊中に流され、塔ノ鼻南東方沖の避泊場所に戻る目的で自動操舵により西北西進中、単独で船橋当直中の船長が、居眠りに陥り、避泊場所を通過して対馬上島に向けて航行を続けたことから、塔ノ鼻南方沖の浅所に乗り揚げたものと推定される。</p> <p>船長は、操業や船橋当直での疲れや睡眠不足による眠気を感じている状態で、椅子に腰を掛けた姿勢のまま船橋当直を続けたことから、覚醒水準が低下し、居眠りに陥ったものと考えられる。</p> <p>船長は、本事故発生までの5日間、操業や船橋当直で十分な睡眠がとれていなかったことから、疲労が溜まり睡眠不足の状態であったものと考えられる。</p> |

| | <ul style="list-style-type: none">・ 船長は、睡眠不足の状態ですべての船橋当直に当たらないこと。・ 単独の船橋当直者は、睡眠時間が十分ではない場合、居眠りに陥る危険性を考慮し、同じ姿勢を続けることなく、椅子から立ち上がって立って船橋当直に当たったり、身体を動かしたり、外気に当たったりするなどして、居眠りを防止する措置を採ること。 |
