## 船舶事故調査報告書

令和5年6月21日

事故種類	火災
発生日時	令和4年4月27日 13時40分ごろ
発生場所	関門港小倉区砂津泊地北方沖 砂津防波堤灯台から真方位016°500m付近 (概位 北緯33°53.9′ 東経130°53.6′)
事故の概要	旅客船がんりうは、航行中、機関室で火災が発生した。 がんりうは、機関室に焼損を生じた。
事故調査の経過	令和4年4月28日、本事故の調査を担当する主管調査官（門司事務所）ほか1人の地方事故調査官を指名した。 原因関係者から意見聴取を行った。
事実情報 船種船名、総トン数 船舶番号、船舶所有者等 L×B×D、船質 機関、出力、進水等	旅客船 がんりう、19トン 290-64109福岡、関門汽船株式会社 19.30m×4.36m×1.36m、FRP ディーゼル機関2基、船内機、662kW（合計）、平成27年7月4サイクル、回転数毎分2471、6気筒、ボア116mm
乗組員等に関する情報	船長 39歳 一級小型船舶操縦士・特殊小型船舶操縦士・特定 免許登録日 平成17年5月12日 免状証交付日 令和2年3月25日 (令和7年5月11日まで有効)
死傷者等	なし
損傷	機関室内壁、主機付属部品及び配電盤等に焼損
気象・海象	気象：天気 晴れ、風向 北西、風力 3、視界 良好 海象：海上 平穏
事故の経過	本船は、船長ほか甲板員1人が乗り組み、旅客43人を乗せ、令和4年4月27日13時30分ごろ関門港小倉区砂津泊地にある棧橋を離棧し、北九州市若松区響灘コンテナターミナル沖に向けて約16ノットの対地速力で航行中、13時40分ごろ発電用補機（以下「本件補機」という。）の油圧警報が鳴った。 船長は、甲板員に機関室を確認させたところ、本件補機付近から炎が上がっているとの報告を受け、運航管理者へ報告した後、出航した棧橋へ引き返そうとしていたところ、主機の回転計の表示が0を指し

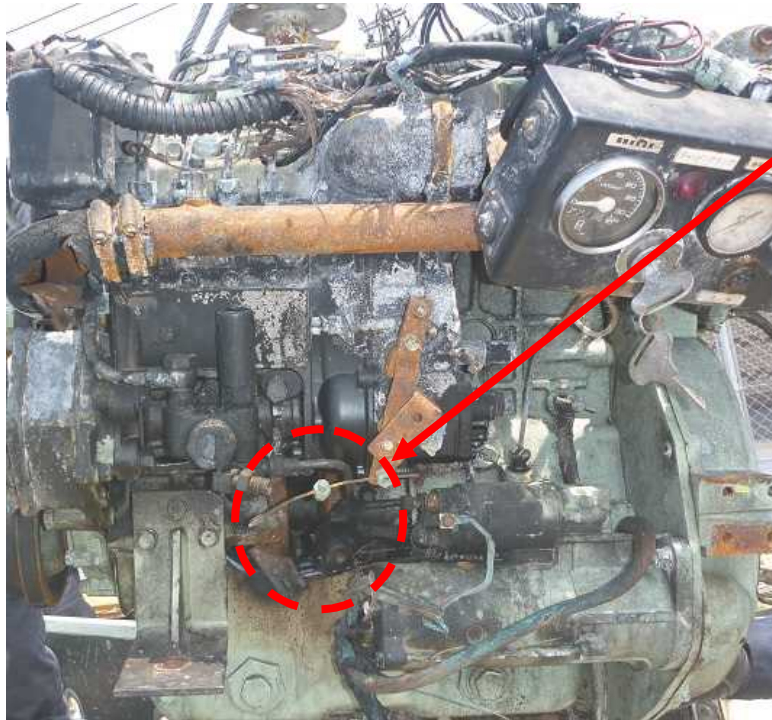
写真1 本件補機クランク室損傷状況

<p>たことから、自力航行不能と判断して錨泊した。</p> <p>本船は、運航管理者が本事故発生を海上保安庁に通報し、14時17分ごろ来援した巡視艇に本船の乗客が移乗するとともに、消防隊員が本船に乗船して、機関室に消火器を用いた消火活動が行われ、14時49分ごろ鎮火が確認された後、巡視艇により関門港門司区にえい航された。</p> <p>(付図1 事故発生場所概略図 参照)</p>
<p>その他の事項</p>	<p>本船は、船体の後部甲板下に機関室が配置され、機関室左右にそれぞれ主機が、両主機より船尾側に本件補機1機が据え付けられていた。</p> <p>本件補機は、4サイクル4シリンダのディーゼル原動機で、原動機が船体右舷側に、発電機が左舷側となるよう配置され、船体右舷側から順にシリンダ番号が付されていた。</p> <p>本事故後の調査により、本件補機の2番シリンダ付近のクランク室及び油受の破損、クランク室スカート部付近に設置された始動用モータの電気配線に熔融痕、発電機の船首側計器パネル、燃料噴射ポンプ下部及び配線被覆に焼損が見付かった。</p> <p>その後、本件補機製造会社の担当者立ち会いによる分解調査の結果、2番シリンダ付近のクランク室及び油受の破損並びに2番シリンダの接続棒大端部の下部キャップ脱落、接続棒<sup>きお</sup>部及び棹下部折損、接続棒ボルトに折損、クランクピンメタルの焼き付き等が認められた。</p> <p>本件補機2番シリンダのクランクピンボルトの緩み及び疲労破壊の形跡、並びに1番、3番、4番シリンダの各部に異物による傷、異常な摩耗及び焼損は認められず、潤滑油フィルタには本事故時に発生したと思われる金属粉が付着していたが、それ以外の異物や目詰まりは認められなかった。</p> <p>本件補機は、本事故発生の約2年前に分解整備され、クランクピンメタルも同整備の際に交換され、その後、約7,500時間運転されていて、潤滑油は運転時間約500時間ごと、潤滑油フィルタは運転時間約1,000時間ごとに定期的に交換されており、本事故当時は、潤滑油交換後約300時間、潤滑油フィルタ交換後約800時間運転されていた。</p> <p>本船は、出航前に本件補機の潤滑油量の点検が行われ、異常がないことが確認されていた。</p> <p>本件補機製造会社の担当者は、異物による傷又は潤滑油の給油量不足による2番シリンダのクランクピンメタルの焼損により接続棒ボルトが折損、接続棒大端部の下部キャップが脱落し、クランク室に接続棒が衝突して破口が生じるとともにクランク室外側の電気配線が切断されて火花が生じ、クランク室に生じた破口から吹き出した霧状の潤</p>

<p>滑油に引火したと推定したが、クランクピンメタルの焼損の要因となる異物を発見することはできず、潤滑油の給油量が不足していたのかどうかは特定できなかった。</p> <p>(写真1 本件補機クランク室損傷状況、写真2 本件補機接続棒等損傷状況)</p>
<p><b>分析</b></p> <p>乗組員等の関与 船体・機関等の関与 気象・海象等の関与 判明した事項の解析</p>	<p>なし あり なし</p> <p>本船は、航行中、本件補機から出火したものと考えられる。</p> <p>本件補機は、2番シリンダのクランクピンメタルが焼き付いたことにより接続棒ボルトが折損して接続棒大端部の下部キャップが脱落し、接続棒及び脱落した接続棒大端部の下部キャップ等の部品がクランク室に衝突したことから、同室に破口が生じ、同室外側の電気配線が切断されて火花が生じるとともに、同破口から吹き出した霧状の潤滑油に引火したものと考えられる。</p> <p>本件補機の2番シリンダのクランクピンメタルが焼き付いたのは、同メタルの潤滑不良の可能性があると考えられるが、2番シリンダクランクピンの損傷、溶融により、同メタルへの潤滑油の供給状況を確認できず、焼き付いた状況を明らかにすることはできなかった。</p>
<b>原因</b>	<p>本事故は、本船が航行中、本件補機から出火したことにより発生したものと考えられる。</p>
<b>備考</b>	<p>発電補機：ディーゼル機関、4サイクル、18kW、 回転数毎分1,800、4気筒、ボア88mm</p>

クランク室  
破損箇所

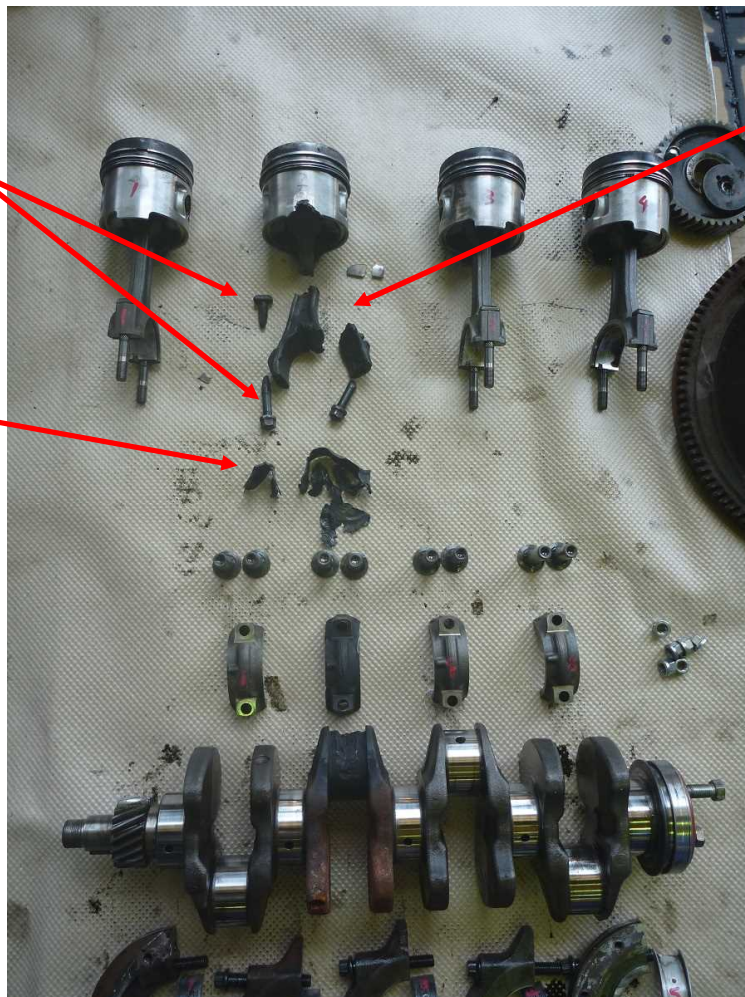
写真2 本件補機接続棒等損傷状況

2番シリンダ  
接続棒ボルト

2番シリンダ  
クランクピンメタル

2番シリンダ  
接続棒
