船舶事故調査報告書

事故種類	乗揚
発生日時	令和4年10月31日 05時43分ごろ
発生場所	鹿児島県鹿児島市桜島南西方沖の神瀬 神瀬灯台から真方位127° 280m付近 （概位 北緯31° 33.9′ 東経 130° 35.6′）
事故の概要	漁船八十一号由丸は、北北西進中、浅所に乗り揚げた。 八十一号由丸は、ビルジキールに擦過傷等を生じた。
事故調査の経過	令和4年11月9日、本事故の調査を担当する主管調査官（門司事務所）ほか1人の地方事故調査官を指名した。 原因関係者から意見聴取を行った。
事実情報 船種船名、総トン数 船舶番号、船舶所有者等 L×B×D、船質 機関、出力、進水等	漁船 八十一号由丸、158トン 135467、有限会社由丸水産（A社） 42.40m×6.01m×2.80m、FRP ディーゼル機関、853kW、平成11年9月28日
乗組員等に関する情報	船長 40歳 四級海技士（航海）（履歴限定） 免許年月日 平成19年2月7日 免状交付年月日 令和4年1月14日 免状有効期間満了日 令和9年2月6日 甲板員A 72歳 甲板部航海当直部員の資格認定有り
死傷者等	なし
損傷	ビルジキールに擦過傷、シューピースの脱落、プロペラに欠損及び曲損、舵板に破損等
気象・海象	気象：天気 晴れ、風向 北、風力 2、視界 良好 海象：海上 平穏、潮汐 上げ潮の初期 日出時刻：06時32分ごろ
事故の経過	本船は、船長及び甲板員Aほか20人（日本国籍10人、インドネシア共和国籍の技能実習生10人）が乗り組み、かつお一本釣り漁用の餌を積み込む目的で、令和4年10月30日21時40分ごろ宮崎県日南市目井津漁港を出港し、桜島東部の黒神地区に向かった。 船長は、本船が鹿児島県大隅半島東方沖を南西進中、31日00時

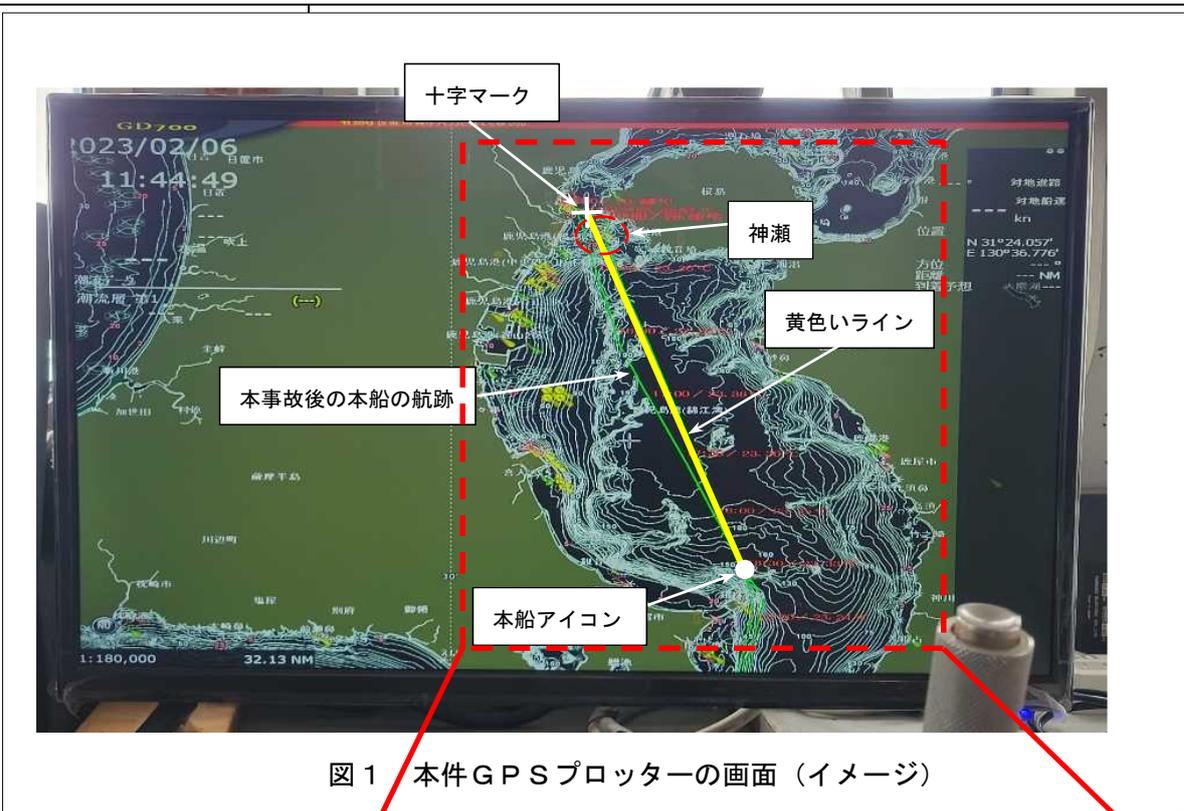
図1 本件GPSプロッターの画面（イメージ）

甲板員Aは、本件GPSプロッターの画面に黄色いラインが表示されていたので、これに沿って自動操舵とし、本件GPSプロッターの画面に表示されている十字マークの位置に接近したら船長を起こして船橋当直を交替するつもりで、本件GPSプロッターで船位を確認しながら、約11ノット（kn）の対地速力で本船を北北西進させた。

甲板員Aは、本件GPSプロッターの画面に表示されている黄色いラインを見て、船長が計画進路線を表示させていると思った。

甲板員Aは、黄色いラインのとおり航行すれば浅所などの障害物はなく安全に航行できると思った。

甲板員Aは、本件GPSプロッターの画面を広範囲表示としていた上、黄色いラインが神瀬付近に重なっていたので、神瀬及び神瀬灯台に気付かなかったと本事故後に思った。

<p>再発防止策</p>	<p>今後の同種事故等の再発防止に役立つ事項として、次のことが考えられる。</p> <ul style="list-style-type: none"> ・船長は、GPSプロッターの画面に船橋当直者にとって必要のない情報を表示させたまにしないこと。

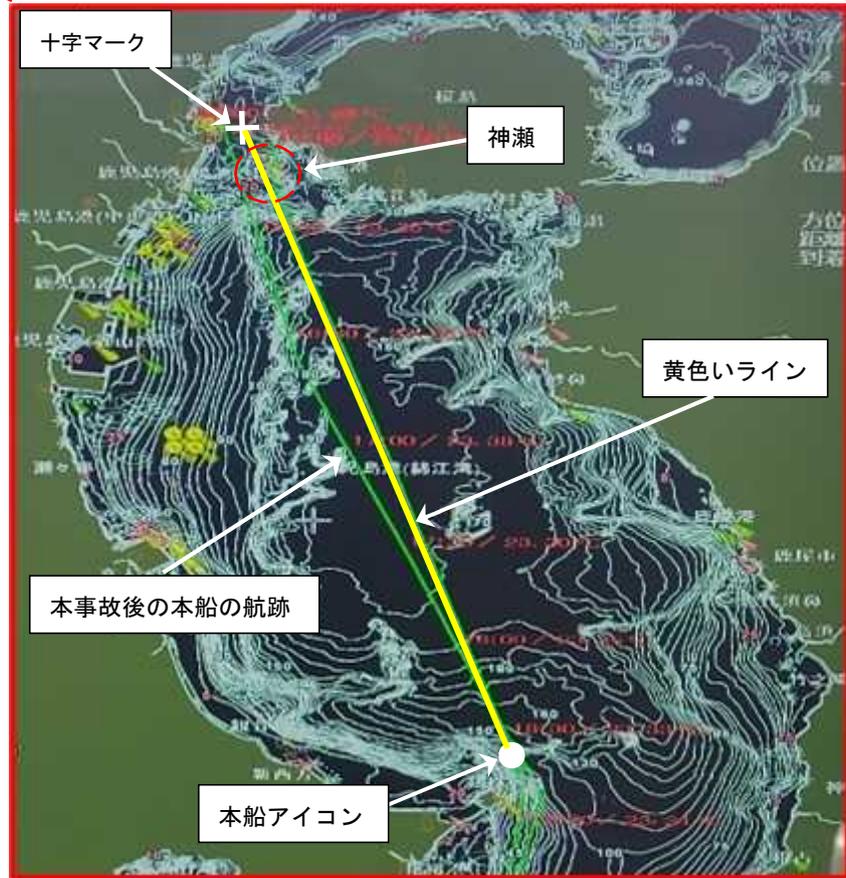
図2 本件GPSプロッターの画面（イメージ）（拡大）

船長は、黄色いラインを消すことを失念していた。

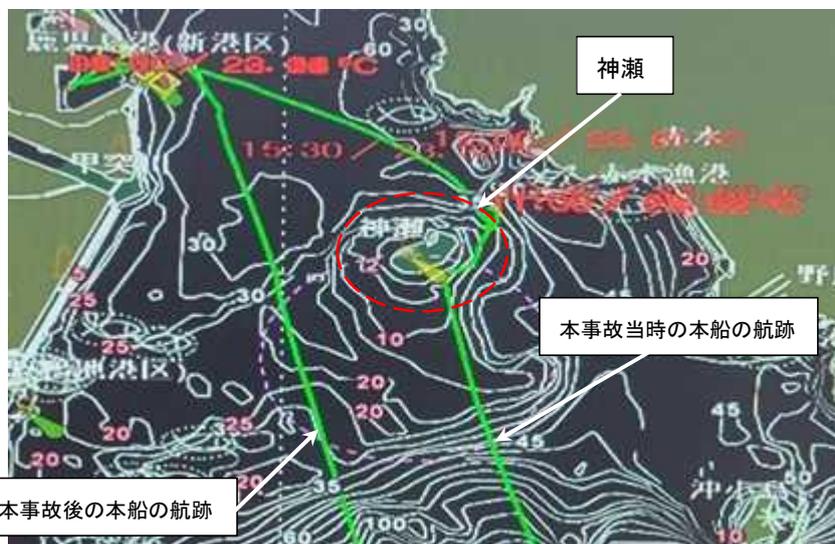
写真1 本件GPSプロッターの詳細表示画面

甲板員Aは、本件GPSプロッターの画面を詳細表示にして船位を確認しながら航行すれば良かったと本事故後に思った。(写真1参照)

<ul style="list-style-type: none">・ 船橋当直者は、船首方に明かりを認めた際、思い込みで漁船の集魚灯だと判断することなく、他の灯光である可能性を考慮し、何の灯光であるか確かめること。・ 船橋当直者は、航行予定の海域について事前に海図等で水路調査を行って灯台や浅所の位置を把握しておくこと。・ 船橋当直者は、浅所等の障害物を確認できるようにGPSプロッタの画面表示を適切に設定して航行すること。
--	---

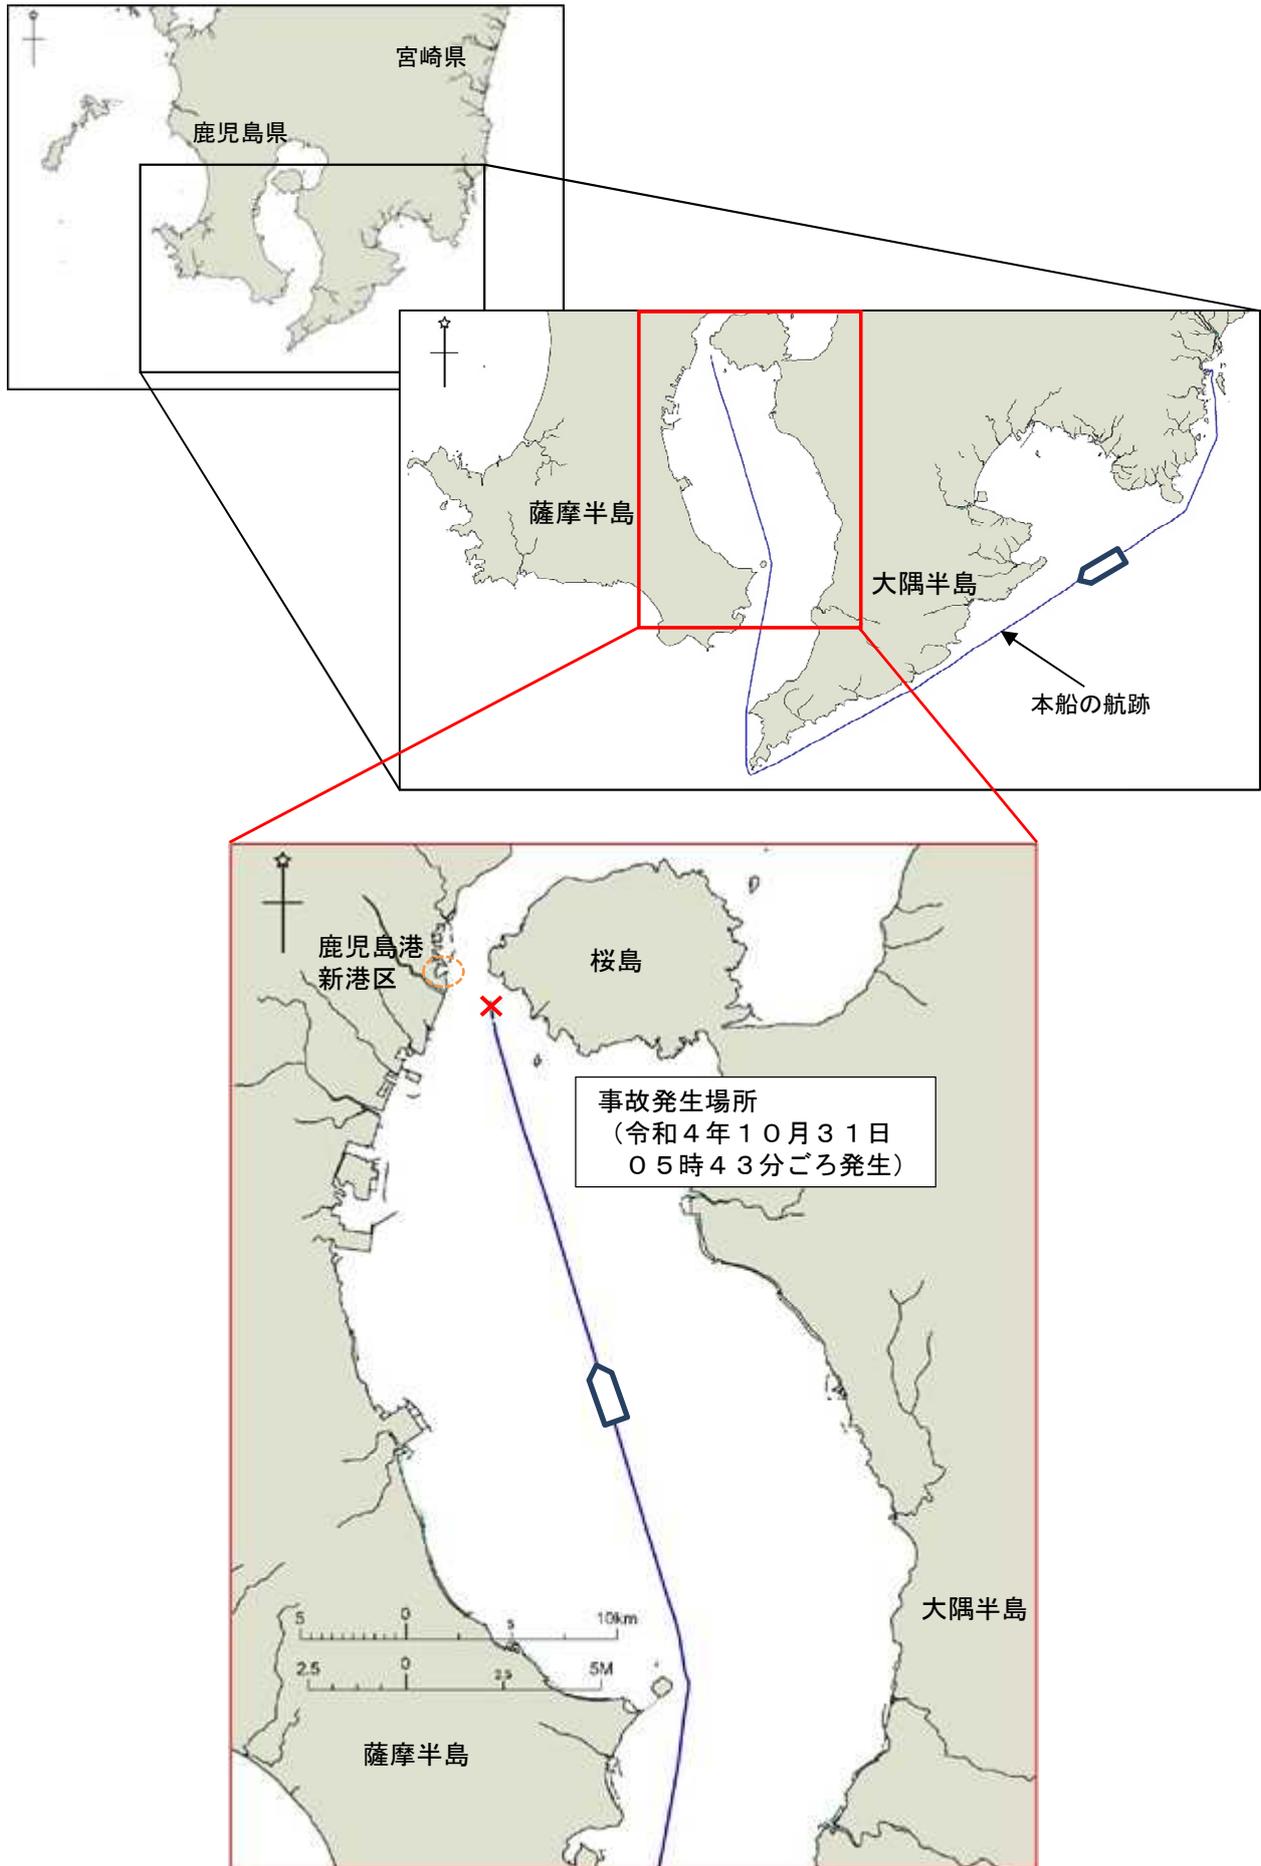
付図1 航行経路図

<p>船体・機関等の関与 気象・海象等の関与 判明した事項の解析</p>	<p>なし なし</p> <p>本船は、桜島南西方沖を航行中、甲板員Aが、本件GPSプロッターの画面に表示された黄色いラインを船長が引いた計画進路線だと思い込み、黄色いラインに沿って北北西進していたところ、前方に白色の灯光を目視で認めた際、漁船の集魚灯だと思い込み、これを避ける目的で僅かに右舵を取ったものの、神瀬に向かう進路で航行を続けたことから、神瀬及び神瀬灯台の存在を知らず、神瀬に乗り揚げたものと考えられる。</p> <p>甲板員Aは、これまでに船長が本件GPSプロッターの画面に計画進路線を表示させていたことがあったことから、本件GPSプロッターの画面に表示された黄色いラインを船長が引いた計画進路線だと思い込んだものと考えられる。</p> <p>甲板員Aは、本事故発生場所付近で船橋当直を行ったことがなかったこと、及びこれまで灯台の灯光で本船の位置を確認したことがなく、神瀬灯台の存在を知らなかったことから、前方に白色の灯光を目視で認めた際、神瀬灯台の灯光を漁船の集魚灯だと思い込んだものと考えられる。</p> <p>甲板員Aは、ふだん陸岸や島から離れた海域で船橋当直を行っていたこと、及び本件GPSプロッターの画面に表示されている計画進路線に沿って航行すれば浅所などの障害物はなく、安全に航行できると思っていたことから、水路の状況を調査せず、神瀬及び神瀬灯台の存在を知らなかったものと考えられる。</p> <p>船長は、本事故当時、本件GPSプロッターの画面に表示させていた黄色いラインを消すことを失念していたものと考えられる。</p> <p>甲板員Aは、本件GPSプロッターで船位を確認していたものの、本件GPSプロッターの画面を広範囲表示としていたことから、本船が神瀬及び神瀬灯台に接近する状況であることに気付かなかった可能性があると考えられる。</p>
<p>原因</p>	<p>本事故は、夜間、本船が桜島南西方沖を航行中、甲板員Aが、本件GPSプロッターの画面に表示された黄色いラインを船長が引いた計画進路線だと思い込み、黄色いラインに沿って北北西進していたところ、前方に白色の灯光を目視で認めた際、漁船の集魚灯だと思い込み、これを避ける目的で僅かに右舵を取ったものの、神瀬に向かう進路で航行を続けたため、神瀬及び神瀬灯台の存在を知らず、神瀬に乗り揚げたものと考えられる。</p>
