船舶事故調査報告書

令和5年7月5日
 運輸安全委員会（海事専門部会）議決
 委員 佐藤 雄二（部会長）
 委員 田村 兼吉
 委員 岡本 満喜子

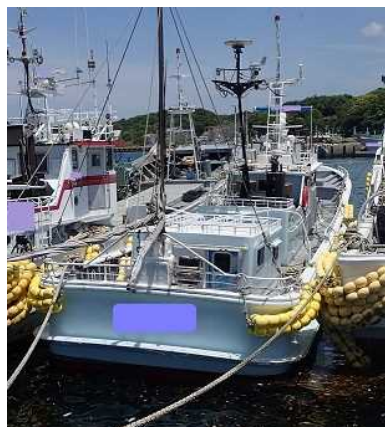
写真1 本船（船尾部）

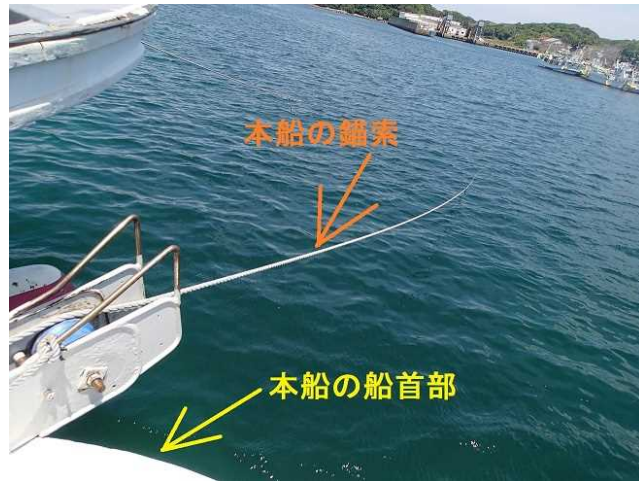
写真3 本船の錨索

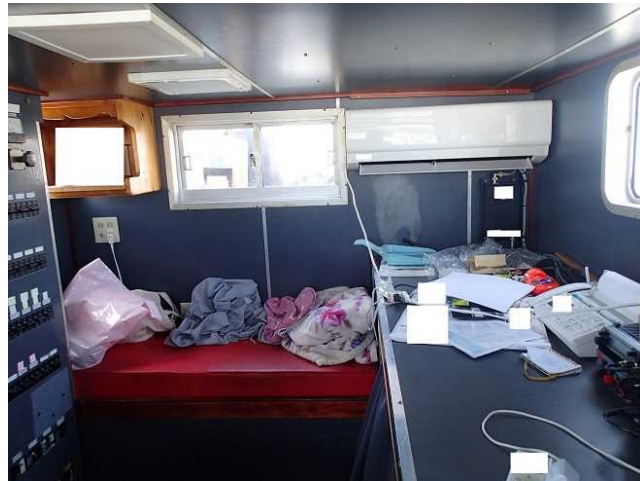
写真4 本船操舵室内の空調機（室内機）

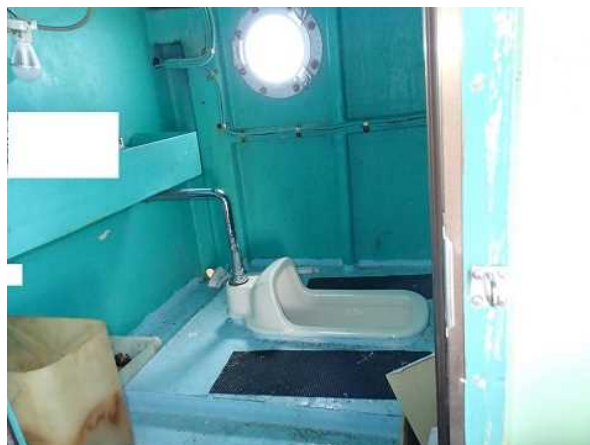
写真5 本船の屋内トイレ

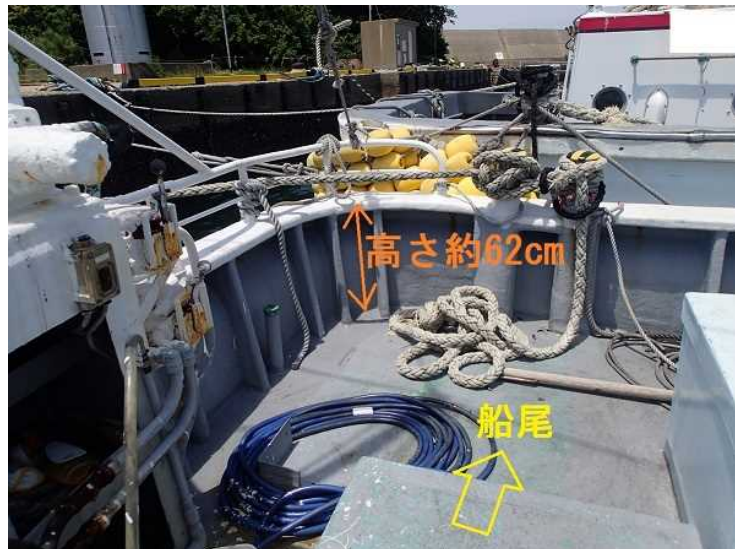
本船の中央部から後部にかけて、床から船縁頂部までの高さは、約62cmであった。(写真6参照)

写真6 本船船上で右舷後部方を望む

<p>用すること。</p> <ul style="list-style-type: none">・ 1人で小型船舶に乗り組んでいる船長は、落水した場合に備え、縄ばしご等の乗込設備を船体に装備しておくこと。
--	--
