船舶事故調査報告書

事故種類	衝突（灯台下の船着場）
発生日時	令和4年3月29日 22時48分ごろ
発生場所	福岡県宗像市倉良瀬灯台下の船着場 倉良瀬灯台から真方位090° 35m付近 （概位 北緯33° 55.2′ 東経130° 28.7′）
事故の概要	砂利運搬船第二百二十八鳳生丸は、西南西進中、灯台下の船着場に衝突した。 第二百二十八鳳生丸は、球状船首部に圧壊等を生じ、また、船着場は、コンクリートに欠損を生じた。
事故調査の経過	令和4年4月7日、本事故の調査を担当する主管調査官（門司事務所）ほか1人の地方事故調査官を指名した。 原因関係者から意見聴取を行った。
事実情報 船種船名、総トン数 船舶番号、船舶所有者等 L×B×D、船質 機関、出力、進水等	砂利運搬船 第二百二十八鳳生丸、499トン 134431、株式会社紫光建物、株式会社紫光資材（船舶管理人、A社） 69.25m×13.00m×7.31m、鋼 ディーゼル機関、1,471kW、平成11年8月
乗組員等に関する情報	船長 69歳 三級海技士（航海） 免許年月日 昭和53年1月13日 免状交付年月日 平成30年12月21日 免状有効期間満了日 令和6年6月15日
死傷者等	なし
損傷	本船 球状船首部に圧壊等 船着場 コンクリートに欠損
気象・海象	気象：天気 晴れ、風向 西北西、風力 2、視界 良好 海象：海上 平穏、潮汐 下げ潮の中央期
事故の経過	本船は、船長ほか4人が乗り組み、石灰石約1,470tを積載し、船首約3.7m、船尾約5.0mの喫水で、令和4年3月29日13時20分ごろ福岡県福岡市博多港に向け、大分県津久見市津久見港を出港した。 船長は、22時00分ごろ、福岡県北九州市妙見埼北西方沖を西

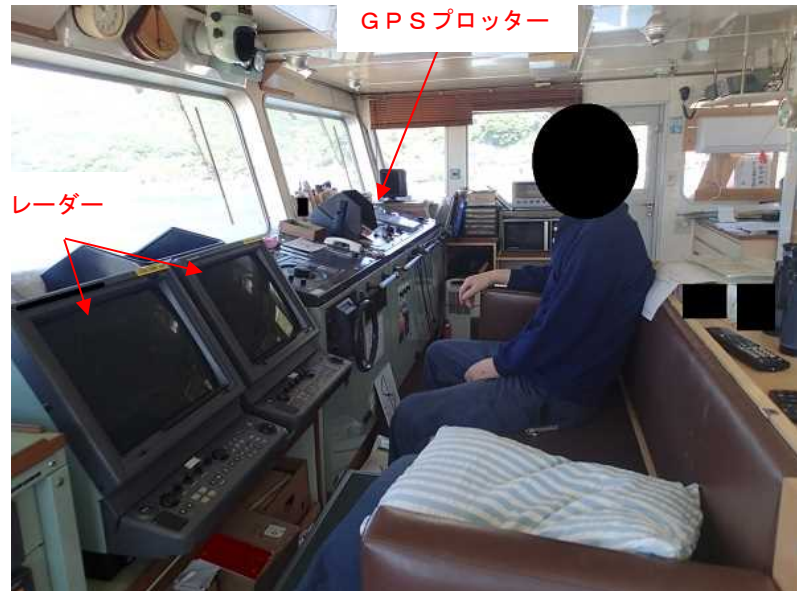
写真1 船長の船橋当直姿勢(再現)

進中、二等航海士と交替して単独の船橋当直につき、船橋中央のやや左舷寄りに配置されたレーダーの前の背もたれ肘付きの椅子に腰を掛け、2台のレーダー及びGPSプロッターを作動させ、約11ノットの対地速力で自動操舵により航行していた。(写真1参照)

船長は、海上が平穏で、レーダーで周囲に航行の支障となる船舶が見当たらないことを確認し、椅子に腰を掛けたまま船橋当直を続けていたところ、いつしか居眠りに陥った。

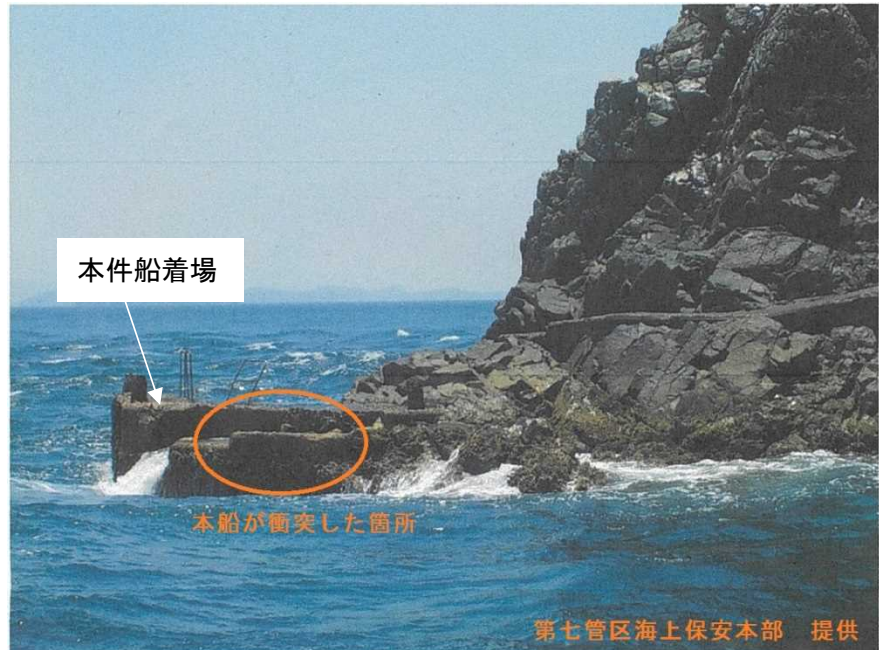
写真2 本件船着場

本船は、変針予定場所を通過してそのままの針路で西南西進を続け、22時48分ごろ倉良瀬灯台下の船着場（以下「本件船着場」という。）に衝突した。（写真2参照）

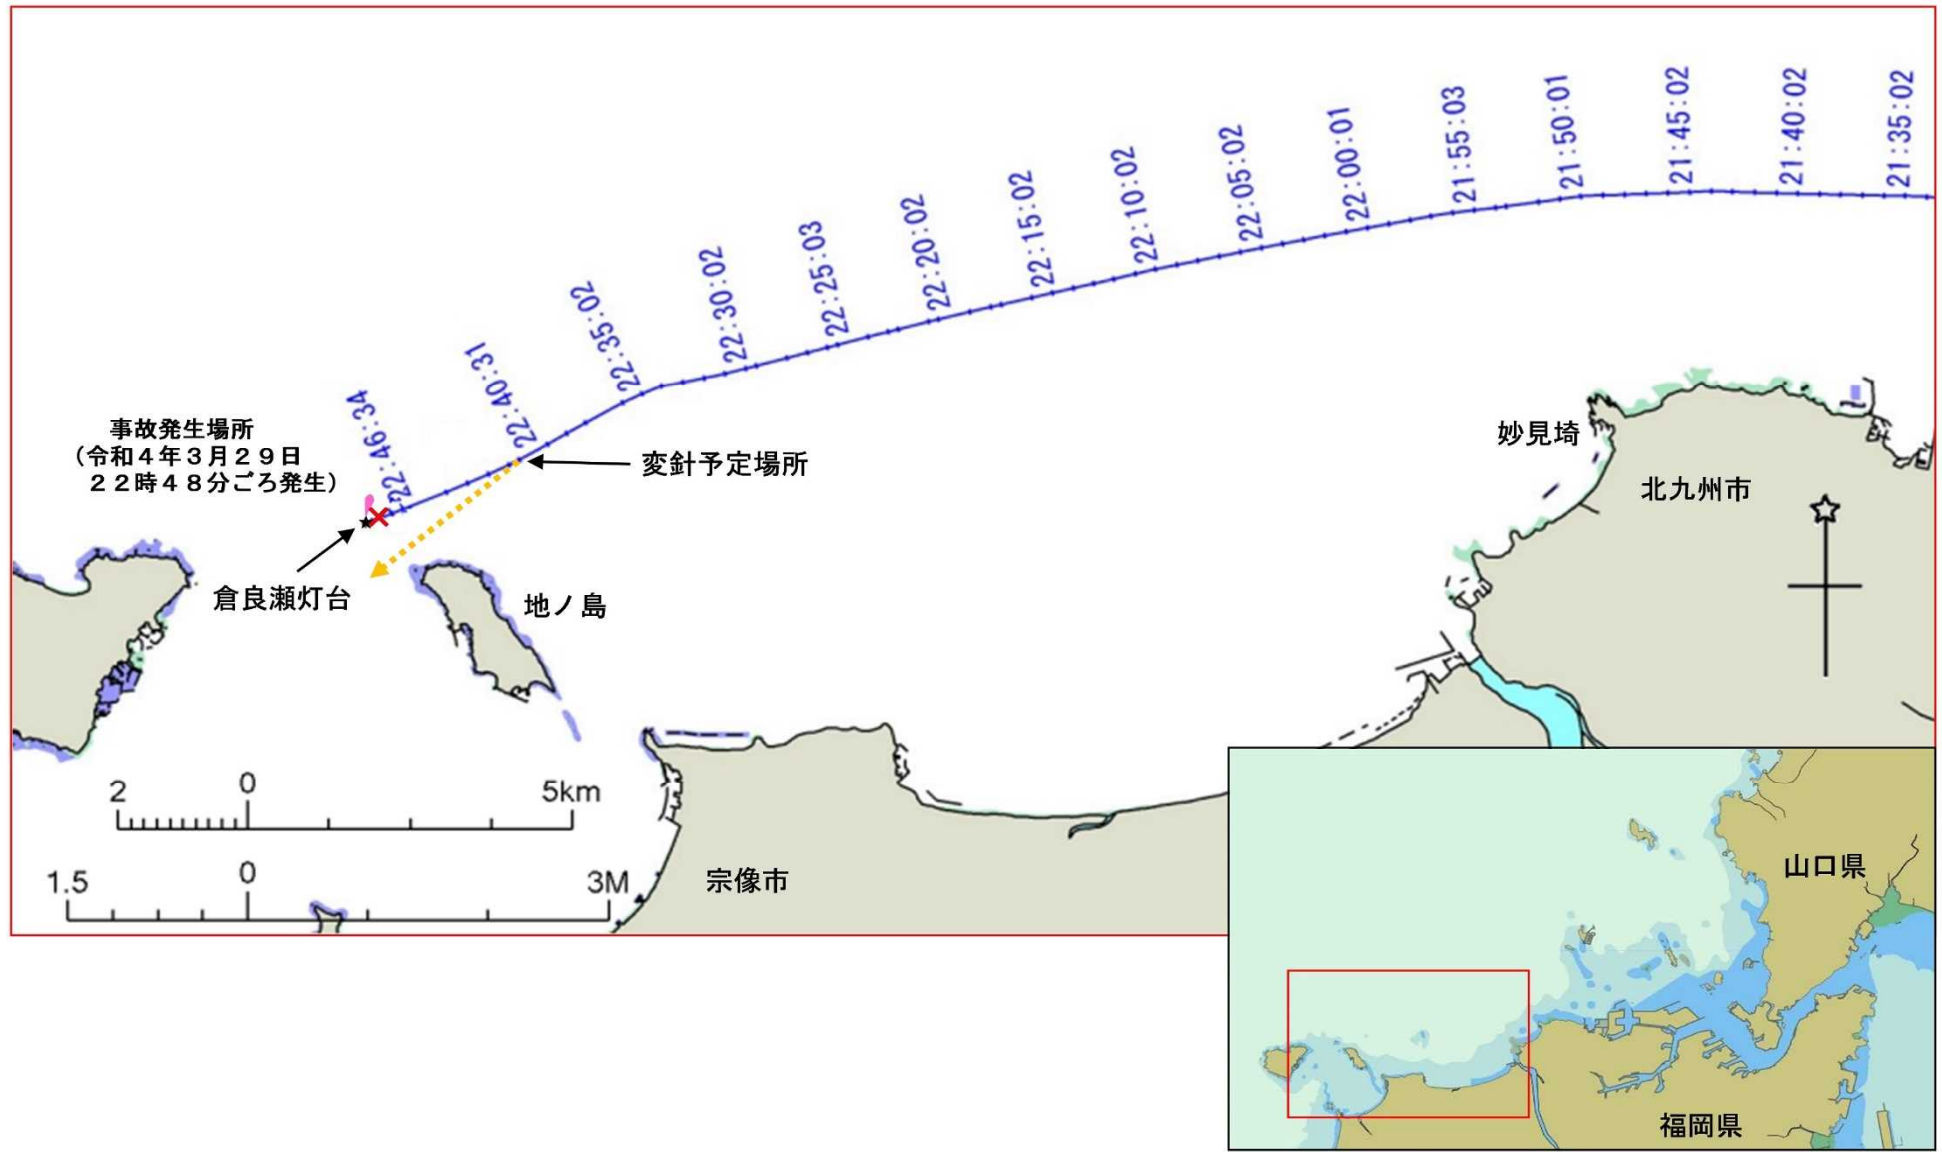
付図1 航行経路図

船長は、22時33分ごろ、倉良瀬灯台(灯質:単閃白光 毎3秒に1閃光、高さ9m)東北東方沖2.7海里(M)付近で倉良瀬灯台の灯光を船首目標として本船を西南西進させ、倉良瀬灯台から約1.5Mのポイント(以下「変針予定場所」という。)で針路を南西に変えて倉良瀬灯台とその南方の地ノ島の間の水路中央部に向ける予定で自動操舵のまま航行を続けた。

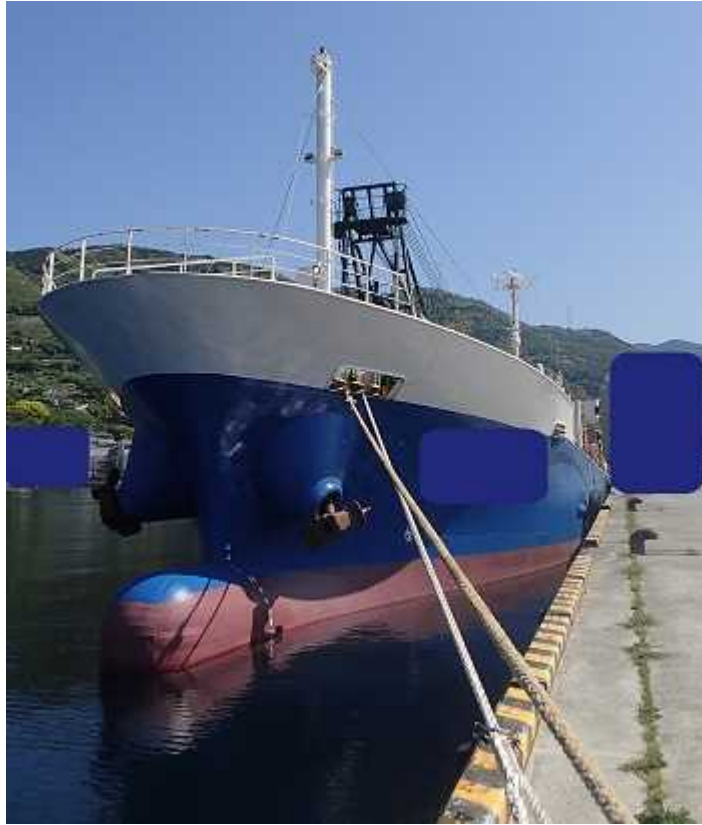
写真3 本船

船長は、本船の球状船首部に圧壊が生じているのを認めたものの、船内への浸水が認められなかったため、本船が自力で航行できる状態であると判断した。
