船舶事故調査報告書

令和5年7月5日

運輸安全委員会（海事専門部会）議決

事故種類	衝突（消波ブロック）
発生日時	令和4年7月10日 11時10分ごろ
発生場所	関門港 ^{ひびき} 響新港区東方沖 響新港東1号防波堤西灯台から真方位099° 1,250m付近 （概位 北緯33° 57.1′ 東経130° 47.3′）
事故の概要	プレジャーボート ^{さざなみ} 漣は、東進中、消波ブロックに衝突した。 漣は、船首部及び船首部船底外板に破口等を生じた。
事故調査の経過	令和4年7月19日、本事故の調査を担当する主管調査官（門司事務所）ほか1人の地方事故調査官を指名した。 原因関係者から意見聴取を行った。
事実情報 船種船名、総トン数 船舶番号、船舶所有者等 L×B×D、船質 機関、出力、進水等	プレジャーボート 漣、4.9トン 293-37086福岡、株式会社金田商店 11.54m (Lr) × 2.71m × 0.87m、FRP ディーゼル機関、302kW、平成16年6月
乗組員等に関する情報	船長 35歳 二級小型船舶操縦士 免許登録日 平成18年9月15日 免許証交付日 令和4年9月30日 （令和8年9月14日まで有効）
死傷者等	なし
損傷	本船 船首部及び船首部船底外板に亀裂及び破口 消波ブロック 擦過傷
気象・海象	気象：天気 晴れ、風向 北、風力 2、視界 良好 海象：海上 平穏、潮汐 下げ潮の末期
事故の経過	本船は、船長が1人で乗り組み、知人1人を乗せ、釣りの目的で、令和4年7月9日22時00分ごろ山口県下関市 ^{ふたせ} 蓋井島北西方沖の釣り場に向け、関門港門司区を出航した。 船長は、目的の釣り場に至り、23時30分ごろから釣りを開始し、翌10日06時30分ごろ福岡県北九州市妙見埼北方沖の釣り場に移動して釣りを行った後、10時50分ごろ帰航することとした。 本船は、船長が、知人を操舵室前方下部にあるキャビンで休ませ、操舵室右舷側の舵輪前方に設置された背もたれの付いた固定式の椅子

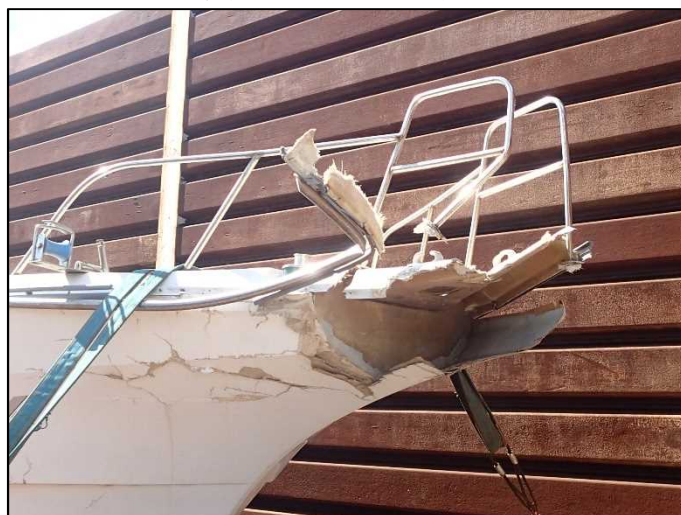
写真2 本船の損傷状況

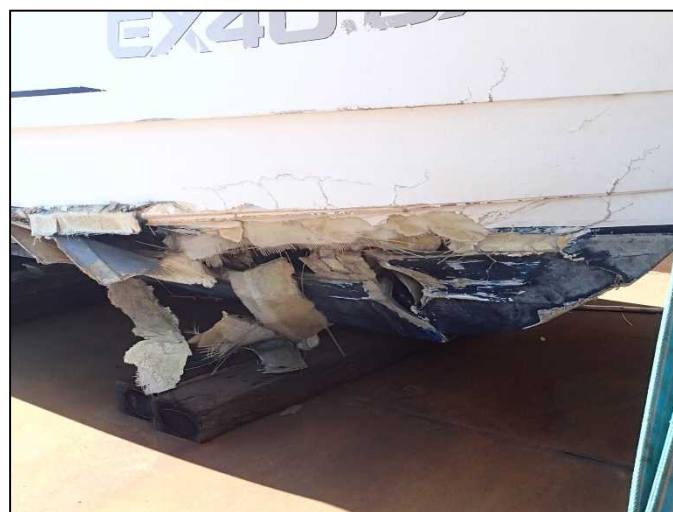
写真3 本船の損傷状況
