船舶事故調査報告書

令和5年6月14日

運輸安全委員会（海事専門部会）議決

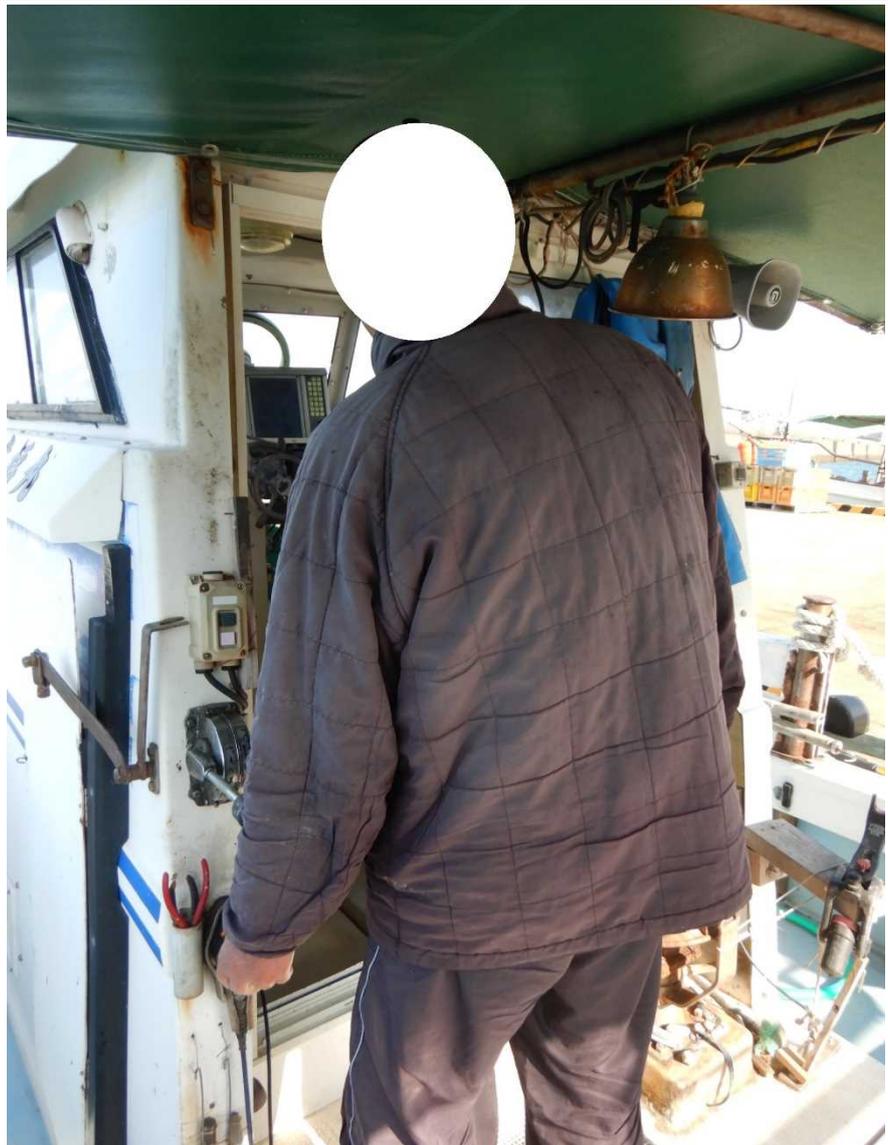
写真1 本件操縦場所に立って操船を行う船長Aの様子

<p>する際、船長Aが、操舵室後方左舷側で操業を行いながら周囲を見回してA船の前路に他船はいないと思い、本件操縦場所に立ち、操縦室によって右舷前方に死角が生じた状態のまま航行を開始したことから、A船の船首方右舷寄り近距離で漂泊中のB船に気付かず、B船と衝突したものと考えられる。</p> <p>船長Aは、操業時、本件操縦場所と同様の死角が生じる操舵室後方左舷側で周囲を見回していたことから、A船の船首方右舷寄り近距離で漂泊中のB船に気付かず、前路に他船はいないと思ったものと考えられる。</p> <p>B船は、瀬詰埼西北西方沖で船首を西方に向けて漂泊中、船長Bが、船尾方250m付近に、B船に向かって接近してくるA船を認めた際、A船がB船を避けて航行していくと思い、漂泊を続けたことから、更にA船が接近し、衝突の危険を感じてA船に向かって大声を出して避航を促したものの、A船と衝突したものと考えられる。</p>
<p>原因</p>	<p>本事故は、瀬詰埼西北西方沖において、A船が西方に向けて発進する際、B船が船首を西方に向けて漂泊中、船長Aが、操舵室後方左舷側で操業を行いながら周囲を見回してA船の前路に他船はいないと思い、本件操縦場所に立ち、操縦室によって右舷前方に死角が生じた状態のまま航行を開始し、また、船長Bが、B船に向かって接近してくるA船を認めた際、A船がB船を避けて航行していくと思い、漂泊を続けたため、両船が衝突したものと考えられる。</p>
<p>再発防止策</p>	<p>今後の同種事故等の再発防止及び被害の軽減に役立つ事項として、次のことが考えられる。</p> <ul style="list-style-type: none"> ・ 船長は、近距離の潮上りを行う場合であっても、船首死角の生じない操舵室内で操船に当たるとともに、発進する前に周囲の状況を十分に確認し、安全と判断してから航行を開始すること。 ・ 船長は、自船に向かって接近してくる他船を認めた場合、早めに自船を移動させるなどの衝突を避ける措置を採ること。 ・ 船長は、汽笛等を備えていない場合、携帯式エアホーン等の有効な音響による信号を行うことができる他の手段を備えておくこと。 ・ 小型船舶の乗船者は、暴露甲板上においては救命胴衣を適切に着用すること。

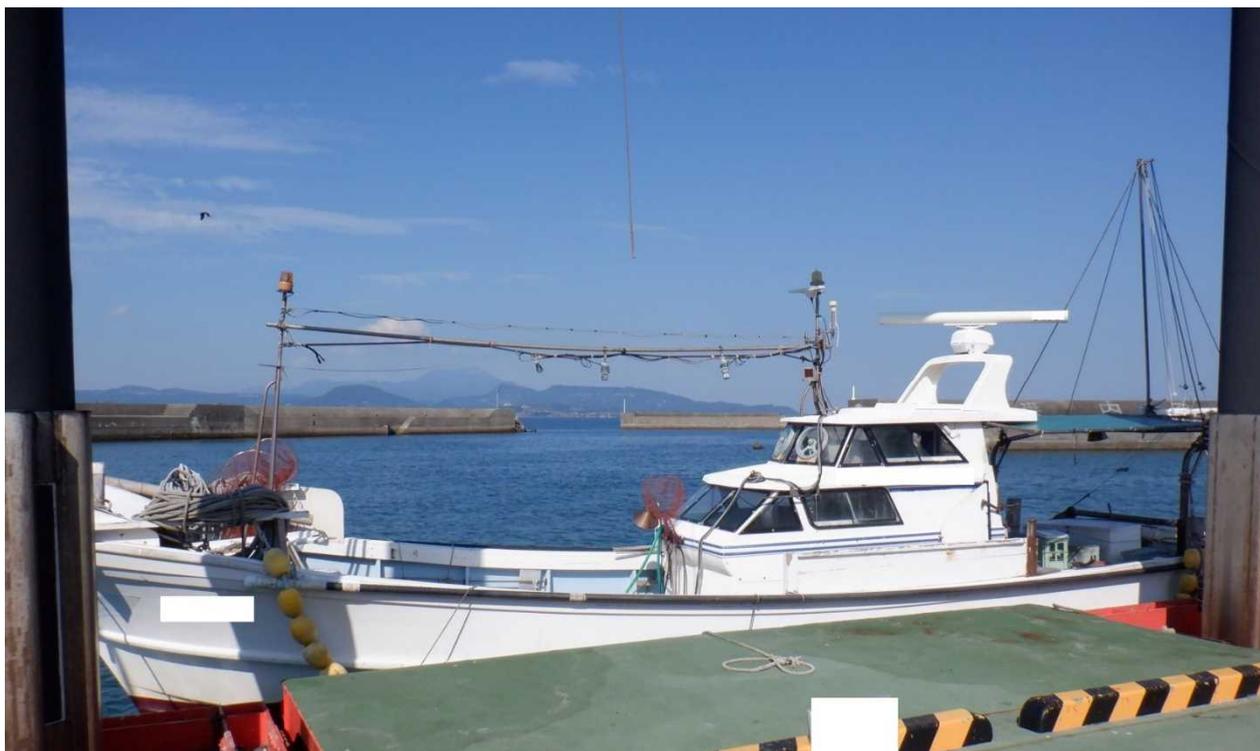
写真2 A船

<p>損傷</p>	<p>A 右舷船首部外板に擦過傷 B 左舷船尾部外板に擦過傷、オーニング支柱に曲損</p>
<p>気象・海象</p>	<p>気象：天気 晴れ、風向 南南東、風速 約2.0m/s、視界 良好 海象：海上 平穏、潮汐 上げ潮の末期</p>
<p>事故の経過</p>	<p>A船は、船長Aが1人で乗り組み、たちうお一本釣り漁の目的で、令和4年10月3日05時30分ごろ熊本県天草市二江漁港<small>あまくさ ふたえ</small>の係留場所を出航し、06時20分ごろ瀬詰埼西北西方沖の漁場に到着してレーダーを休止状態とし、魚群探知機兼GPSプロッターを作動させ、魚群探索を行った後、船首を西方に向けて漂泊して操業を行っていた。</p> <p>船長Aは、操舵室後方左舷側の後部甲板で、左舷方を向いて立ち、左舷方に釣り竿<small>さお</small>を出して操業を行った後、潮上りを行おうと思い、13時29分ごろ同甲板の‘操舵室囲壁に設置された遠隔操縦装置の前’（以下「本件操縦場所」という。）に立ち、西進を開始して間もなく、約7ノットの対地速力となった頃、13時30分ごろ船首部に衝撃を感じたので、A船を停船させた。（写真1参照）</p>
