船舶事故調査報告書

令和5年6月14日
 運輸安全委員会（海事専門部会）議決
 委員 佐藤 雄二（部会長）
 委員 田村 兼吉
 委員 岡本 満喜子

事故種類	衝突
発生日時	令和5年2月12日 09時52分ごろ
発生場所	長崎県西海市寄船埼北方沖（佐世保港第3区） 高後埼灯台から真方位101° 1,540m付近 （概位 北緯33°06.0′ 東経129°41.0′）
事故の概要	プレジャーボートことぶきⅡは、東南東進中、また、漁船新生丸は、船首を西方に向けて漂泊中、両船が衝突した。 新生丸は、船長が負傷し、右舷船首部等の外板に破口を伴う擦過傷を生じ、また、ことぶきⅡは、船底部外板に擦過傷を生じた。
事故調査の経過	令和5年2月14日、本事故の調査を担当する主管調査官（長崎事務所）ほか1人の地方事故調査官を指名した。 原因関係者から意見聴取を行った。
事実情報 船種船名、総トン数 船舶番号、船舶所有者等 L×B×D、船質 機関、出力、進水等	A プレジャーボート ことぶきⅡ、5トン未満 292-39505長崎、個人所有 9.71m (Lr) × 2.59m × 0.66m、FRP ディーゼル機関、169.17kW、平成7年4月 B 漁船 新生丸、0.4トン NS3-402719（漁船登録番号）、個人所有 4.96m (Lr) × 1.45m × 0.64m、FRP ガソリン機関（船外機）、22kW、昭和62年6月30日 第292-29314号（船舶検査済票の番号）
乗組員等に関する情報	A 船長A 74歳 一級小型船舶操縦士・特殊小型船舶操縦士・特定 免許登録日 平成9年6月10日 免許証交付日 令和3年11月16日 （令和9年6月9日まで有効） B 船長B 79歳 二級小型船舶操縦士・特殊小型船舶操縦士・特定 免許登録日 昭和51年2月6日 免許証交付日 令和元年10月1日 （令和7年4月27日まで有効）
死傷者等	A なし

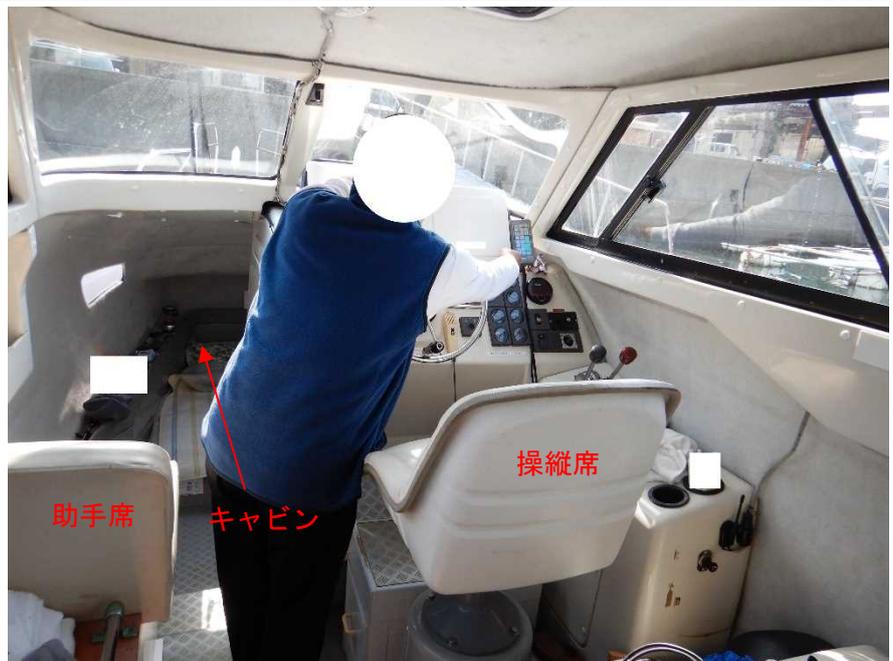
B 重傷 1人（船長B）
損傷	A 船底部外板に擦過傷 B 右舷船首部から中央部にかけての外板及び左舷中央部から船尾部にかけての外板に破口を伴う擦過傷
気象・海象	気象：天気 曇り、風向 東、風力 2、視界 良好 海象：波向 東、波高 約1.5m、潮汐 上げ潮の末期
事故の経過	<p>A船は、船長Aが1人で乗り組み、釣りの目的で、令和5年2月12日09時00分ごろ長崎県佐世保市鯛ノ浦の係留場所を出航し、西海市片島東方沖の釣り場に向かった。</p> <p>船長Aは、出航時からGPSプロッターに接続されているアクセサリバッテリーの電圧低下を知らせる警報音が鳴っていたが、航行すれば充電されると思って片島東方沖まで航行したものの、電圧低下が解消されておらず、同じバッテリーに接続されている錨の巻取り機が使用できないので、釣りを断念して帰航することとした。</p> <p>船長Aは、09時30分ごろ操縦席に腰を掛けて釣り場を発進し、約15ノットの対地速力として手動操舵により東北東進し、佐世保港口第2号灯浮標を左に見て緩やかに右舵を取り、寄船崎の沿岸に沿って航行を続けた。</p> <p>船長Aは、寄船崎の沿岸に構築された防波堤北方沖に至った頃、前方に船舶を認めなかったため、船首を東南東方に向けて舵を中央に戻した。</p> <p>A船は、衝突の約12～13秒前、東方からの波の影響で、船体が動揺し、助手席に置いていた携帯電話が操舵室左奥にあるキャビンに繋がる通路に落ちたので、船長Aが反射的に携帯電話を拾おうとして舵輪から手を離して立ち上がり、階段を1段降りて屈んだ姿勢で手を伸ばした。（写真1、写真2参照）</p>

写真1 A船の操舵室内の様子

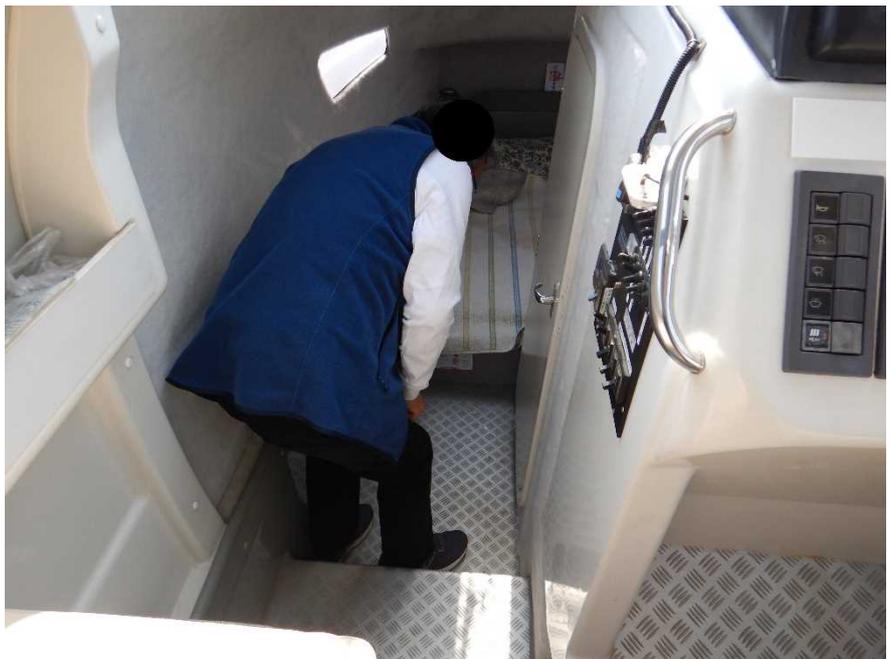
写真2 操舵室左奥のキャビンに落ちた携帯電話を
拾おうとしている船長A

<p>原因</p>	<p>本事故は、寄船埼北方沖において、A船が東南東進中、B船が船首を西方に向けて漂泊中、船長Aが、落ちた携帯電話を拾おうとして舵輪から手を離して立ち上がり、階段を1段降りて屈んだ姿勢で航行を</p>

<p>続けたため、東方からの風波の影響で右方に流され、B船に向かう進路となり、また、船長Bが、B船のすぐ近くを航行する船舶はいないと思っていたため、操業を終えて帰航することとし、右舷前方を見たところ、B船に向かって接近してくるA船を至近に認め、海に飛び込んだ直後、両船が衝突したものと考えられる。</p>
<p>再発防止策</p>	<p>今後の同種事故等の再発防止に役立つ事項として、次のことが考えられる。</p> <ul style="list-style-type: none"> ・ 陸岸に沿って航行中の船舶の船長は、陸岸に近い場所で操業している漁船がいることを念頭におき、前方の他船を見落とすことがないように見張りを適切に行うこと。 ・ 船長は、航行中、落下した携帯電話をすぐに拾おうとせず、帰航後、又は停船してから拾うこと。 ・ 漁船の船長は、操業する際、陸岸近くの水深の浅い場所であっても、自船の近くを航行する船舶はいないと思わず、周囲の見張りを適切に行い、自船に向かって航行してくる他船を認めた場合、自船を移動させるなどの衝突を避ける措置を採ること。 ・ 汽笛等を備えていない船舶の船長は、携帯式エアホーン等の有効な音響による信号を行うことができる他の手段を備えておくこと。
