船舶事故調査報告書

事故種類	衝突
発生日時	令和4年12月20日 07時20分ごろ
発生場所	長崎県松浦市初埼北西方沖 初埼灯台から真方位328° 200m付近 （概位 北緯33° 25.0′ 東経129° 47.7′）
事故の概要	漁船福生丸は、東進中、また、ミニボート（船名なし）は、船首を西方に向けて漂泊中、両船が衝突した。 福生丸は、左舷船首部船底付近の外板に擦過傷を生じ、また、ミニボート（船名なし）は、左舷船首部から左舷船尾部にかけての外板に亀裂等を生じた。
事故調査の経過	令和4年12月21日、本事故の調査を担当する主管調査官（長崎事務所）ほか1人の地方事故調査官を指名した。 原因関係者から意見聴取を行った。
事実情報 船種船名、総トン数 船舶番号、船舶所有者等 L×B×D、船質 機関、出力、進水等	A 漁船 福生丸、6.4トン NS2-10240（漁船登録番号）、長崎県漁業協同組合連 合会 11.98m (Lr) × 3.11m × 1.02m、FRP ディーゼル機関、302.00kW、昭和61年5月31日 第292-27474号（船舶検査済票の番号） B ミニボート（船名なし）、総トン数なし なし、個人所有 約2.20m×約1.10m×約0.45m、FRP ガソリン機関（船外機）、1.47kW、不詳
乗組員等に関する情報	A 船長A 64歳 二級小型船舶操縦士・特殊小型船舶操縦士・特定 免許登録日 昭和56年7月23日 免許証交付日 令和元年5月27日 （令和6年12月8日まで有効） B 操縦者B 43歳 操縦免許 なし
死傷者等	なし
損傷	A 左舷船首部船底付近の外板に擦過傷

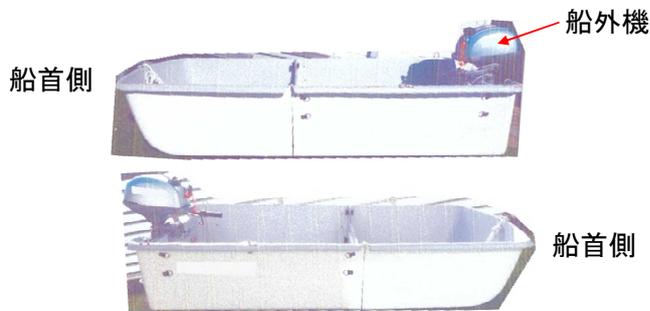
写真2 B船

<p>気象・海象</p>	<p>B 左舷船首部から左舷船尾部にかけての外板に亀裂及び擦過傷</p> <p>気象：天気 曇り、風向 南、風力 2、視界 良好 海象：海上 平穏、潮汐 ほぼ高潮時 日出時刻：07時20分ごろ 常用薄明開始時刻：06時52分ごろ</p>
<p>事故の経過</p>	<p>A船は、船長Aほか甲板員2人が乗り組み、船びき網漁の目的で、令和4年12月20日06時40分ごろ航海灯を点灯して松浦市鍋串漁港を出航し、初埼南方沖の漁場で魚群探索を行ったが、魚群を発見できず、初埼東方沖の漁場に向けて発進した。</p> <p>船長Aは、操舵室右舷側の操縦席に腰を掛けて手動操舵で操船に当たり、初埼沖で右転して東進するつもりで、初埼西方沖に向けて約16ノットの対地速力で北進した。</p> <p>A船の甲板員は、1人が操舵室左舷側に置かれた物入れの上に腰を掛けて携帯電話の操作を行い、また、別の1人が操舵室後方の後部甲板の段差部分に腰を掛けて漁具の整備作業を行っていた。</p> <p>(写真1、図1 参照)</p>
<div style="display: flex; justify-content: space-around; align-items: center;"> <div style="text-align: center;">

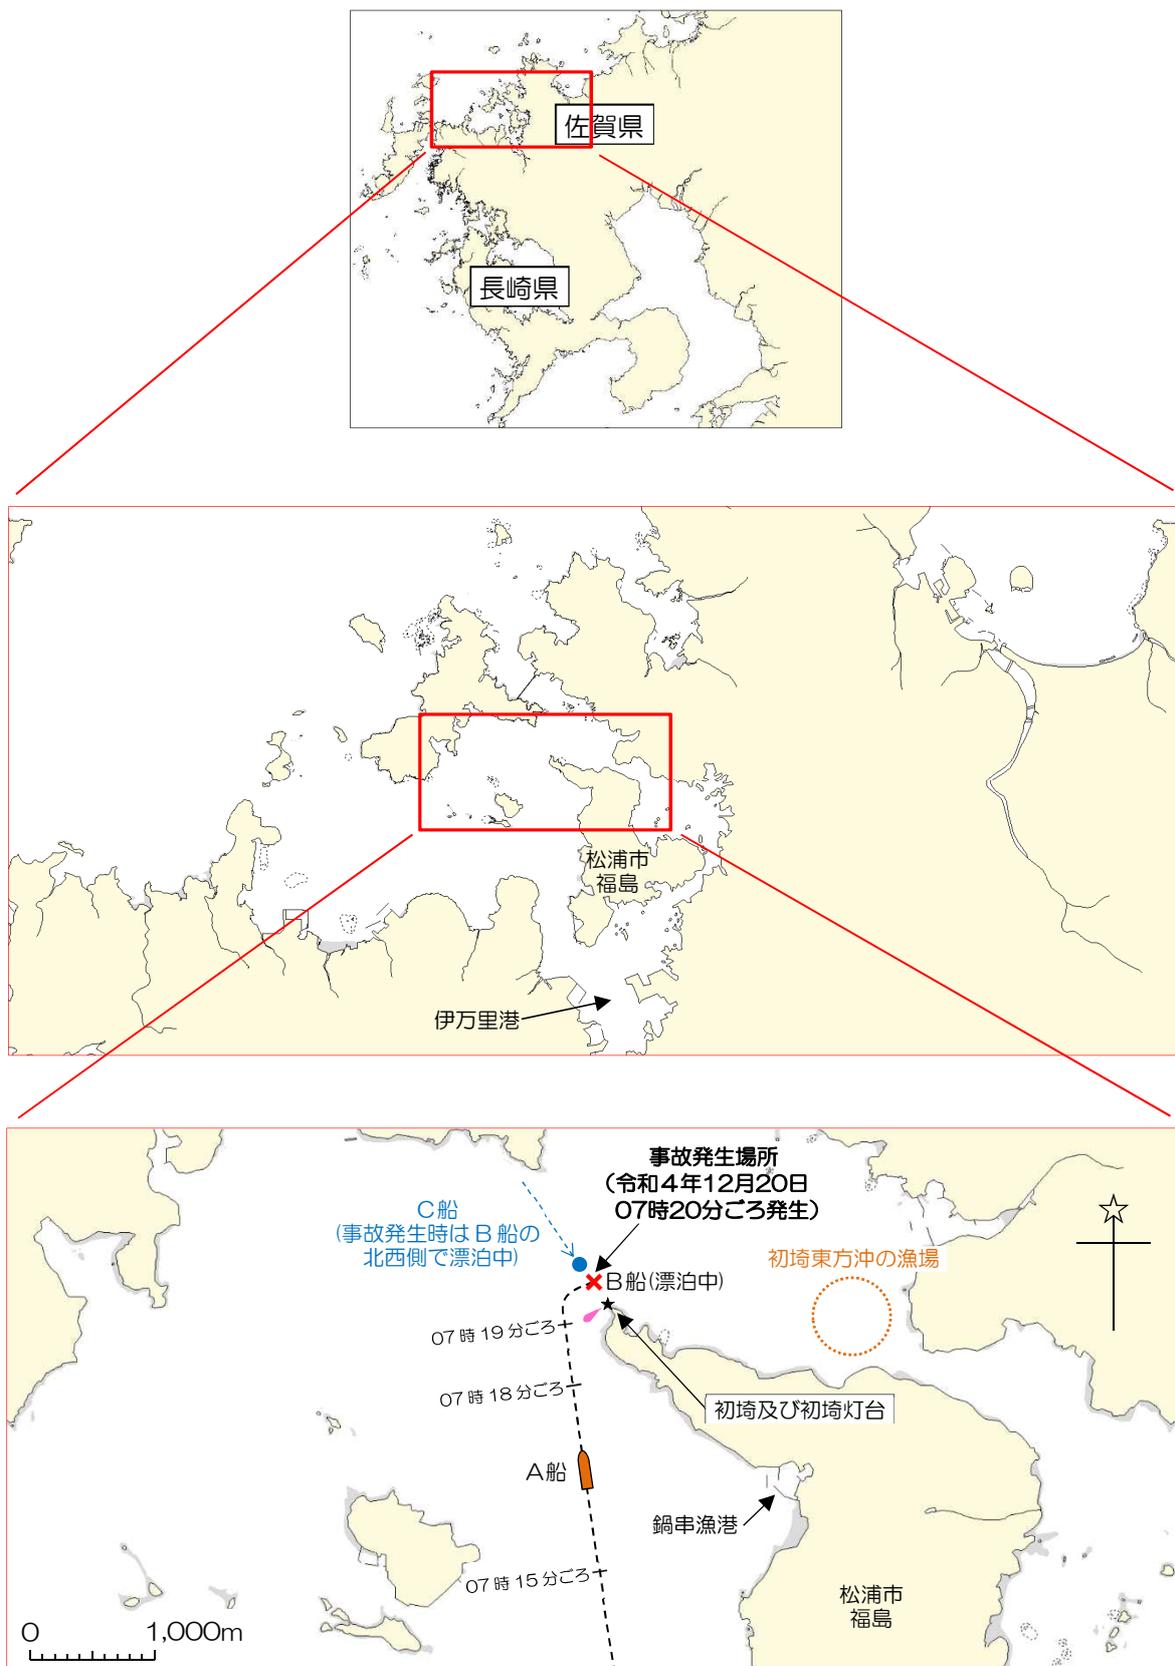
付図1 事故発生経過概略図

<p>B船は、初埼北西方沖において、本件海域で船首を西方に向けて漂流中、操縦者Bが、初埼西方沖に向けて北進するA船を認めた際、A船が本件海域に向けて右転することはないと思い、船外機を停止した状態で漂流を続けたことから、A船が本件海域に向けて右転後、B船を移動させることができず、A船と衝突したものと考えられる。</p> <p>操縦者Bは、初埼西方沖に向けて北進するA船を認めた際、A船が本件海域に向けて右転する可能性があると考えたものの、ヘッドライトをA船に向けていたことから、A船の操船者がB船に気づき、A船が本件海域に向けて右転することはないと思っていたものと考えられる。</p> <p>操縦者Bは、A船が右転してB船に向かって航行を開始した後、B船を移動させようと考えたが、船外機は、出航後、短距離の移動に使用したのみで、冷えていてすぐに始動できない可能性が高いと判断したことから、B船の移動を諦めたものと考えられる。</p> <p>(2) その他安全に関する分析</p> <p>操縦者Bは、B船に航海灯を備えておらず、本事故当時、周囲が明るくなっていたものの、日出時刻前に、B船で出航し、釣りを行っていたものと考えられる。</p> <p>操縦者Bは、音響信号を行う手段としてB船に笛を備えていたが、本事故当時、A船は、速い速力で航行しており、主機の運転音や船体が波を切る音で笛の音はA船の操船者には聞こえないと思ったことから、笛を吹鳴しなかったものと考えられる。</p>
<p>原因</p>	<p>本事故は、日出時刻ごろ、初埼北西方沖において、A船が航行中、B船が本件海域で船首を西方に向けて漂流中、船長Aが、北方のC船に意識を向けた状態で、本件海域に向けて右転し、東進を続け、また、船長Bが、A船が本件海域に向けて右転することはないと思い、船外機を停止した状態で漂流を続けたため、両船が衝突したものと考えられる。</p>
<p>再発防止策</p>	<p>今後の同種事故等の再発防止に役立つ事項として、次のことが考えられる。</p> <ul style="list-style-type: none"> ・ 船長は、航行中、特定の船舶のみに意識を向けず、転舵する方向や前路など全周にわたって常時適切な見張りを行うこと。 ・ ミニボートの操縦者は、船外機を停止して漂流中、地形や周囲の他船の存在により、航行中の他船が漂流海域に向けて転舵する可能性があると考えられる場合、船外機を始動しておき、他船が転舵して自船に向首した際、すぐに船体を移動させることができるようにしておくこと。 ・ ミニボートの操縦者は、ミニボートに航海灯の装備がない場合、
