船舶事故調査報告書

令和5年6月14日

運輸安全委員会（海事専門部会）議決

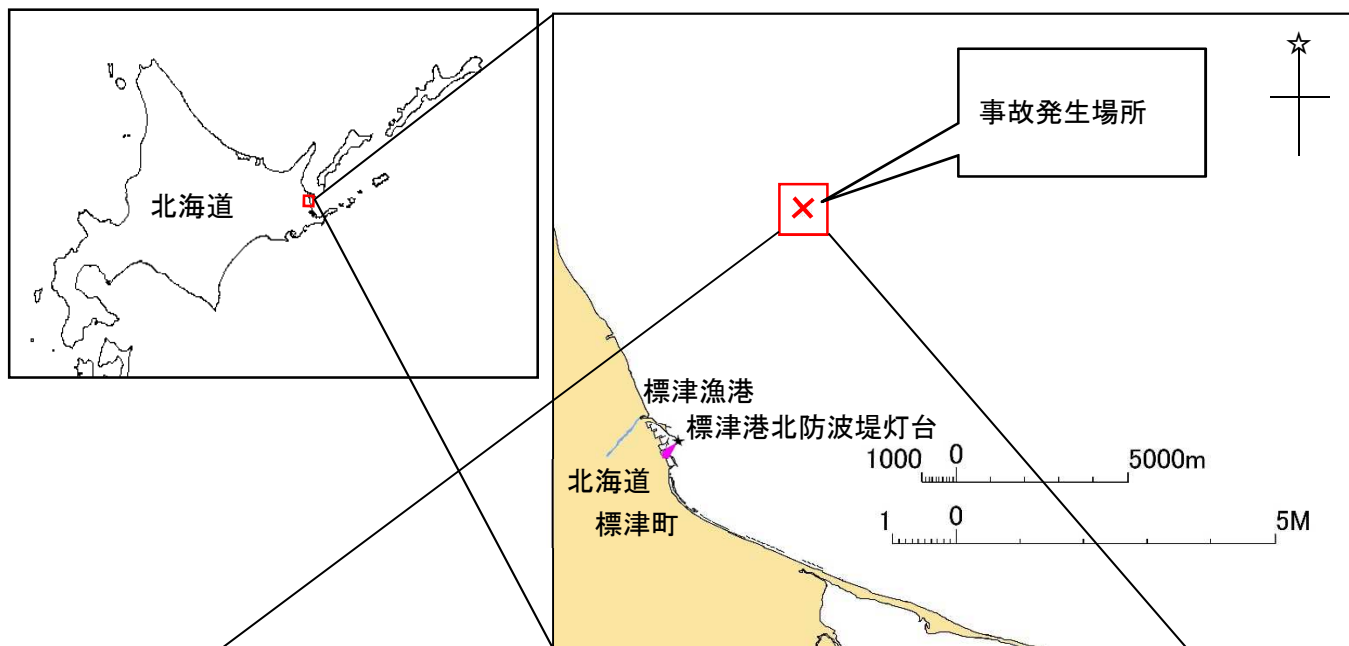
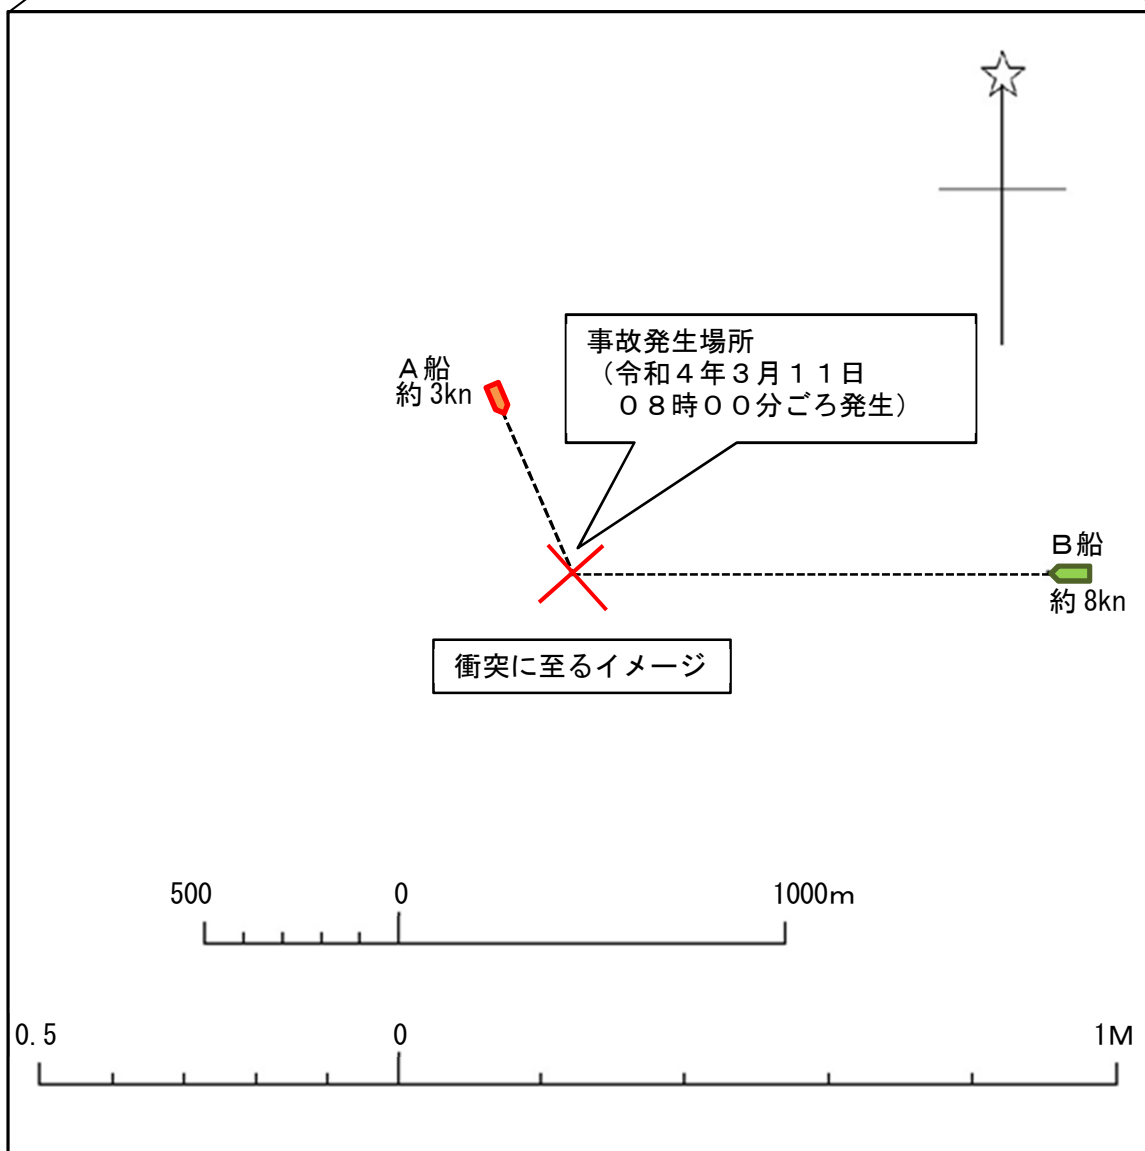
付図1 事故発生経過概略図

<p>船長Aは、約3ノット（kn）の速力（対地速力、以下同じ。）で両舷から投入した桁網を引きながら南南東進中、B船が霧の中から突如現れ、左舷方至近に接近するのを目視で認めたものの、どうすることもできず、08時00分ごろA船の左舷中央部とB船の船首部とが衝突した。</p> <p>船長Aは、A船の損傷状況を確認したところ、自力での航行は不可能と判断し、船長Bに連絡してA船をB船に横抱きにしてもらい、共に標津漁港に帰港した。</p> <p>B船は、船長Bほか5人が乗り組み、ほたて桁引漁の目的で、05時30分ごろ航海中の動力船が表示する灯火を表示し、また、前部甲板、後部甲板及び両舷通路を照らす作業灯計4個を点灯して標津漁港を出港し、同漁港北北東方沖の漁場に向かった。</p> <p>B船は、06時00分ごろ漁場に到着し、ほたて桁引漁の操業を2回行った後、同漁場から東南東方約1Mの別の漁場に移動した。</p> <p>船長Bは、07時55分ごろ漁場への移動を終え、周囲の霧が濃くなり始め、視程30～40mに急激に悪化する状況下、0.75Mレンジのノースアップ表示としたレーダーの画面を見たところ、B船の右舷船首方約20°、0.75M付近に、他船と思われる映像を認めた。</p> <p>船長Bは、まだ距離が離れているので、もう少ししてから再度レーダーを確認しようと思い、操舵室右舷側に立って前部甲板で行われている桁網の投入作業を監視しながら、約8knの速力で西進していたところ、左舷側の桁網を投入した直後、A船が霧の中から突如現れ、B船の右舷船首方至近に接近するのを目視で認め、主機を後進としたものの、B船の船首部とA船の左舷中央部とが衝突した。</p> <p>船長Bは、B船の損傷状況を確認し、浸水もなく自力航行可能であったので、損傷したA船を横抱きにして、共に標津港に帰港した。 （付図1 事故発生経過概略図、写真2 A船、写真3 A船の損傷部分、写真4 B船、写真5 B船の損傷部分（修繕済） 参照）</p>
その他の事項	<p>船長Aは、目視のほか、1分間に1度程度の頻度でレーダー画面を監視して見張りを行っていたが、B船と衝突するまで、A船に接近する他船の映像を認めなかった。</p> <p>A船の装備していたレーダーは、方位分解能1.9°のXバンドレーダーで、船長Aの所属する漁業部会が、本船を令和3年12月末に中古船として購入し、令和4年1月に船長Aが本船に乗り組む際に、新品を購入して装備されたものであった。</p> <p>船長Aは、本船に乗り組んで以降、レーダーの海面反射除去（STC）機能及び雨雪反射除去（FTC）機能を自動調整として使用し、これまで同設定で使用して周囲の船等が映っていたので、本事故時、視程が30～40mに急激に悪化した際、設定変更の必要を感じ</p>

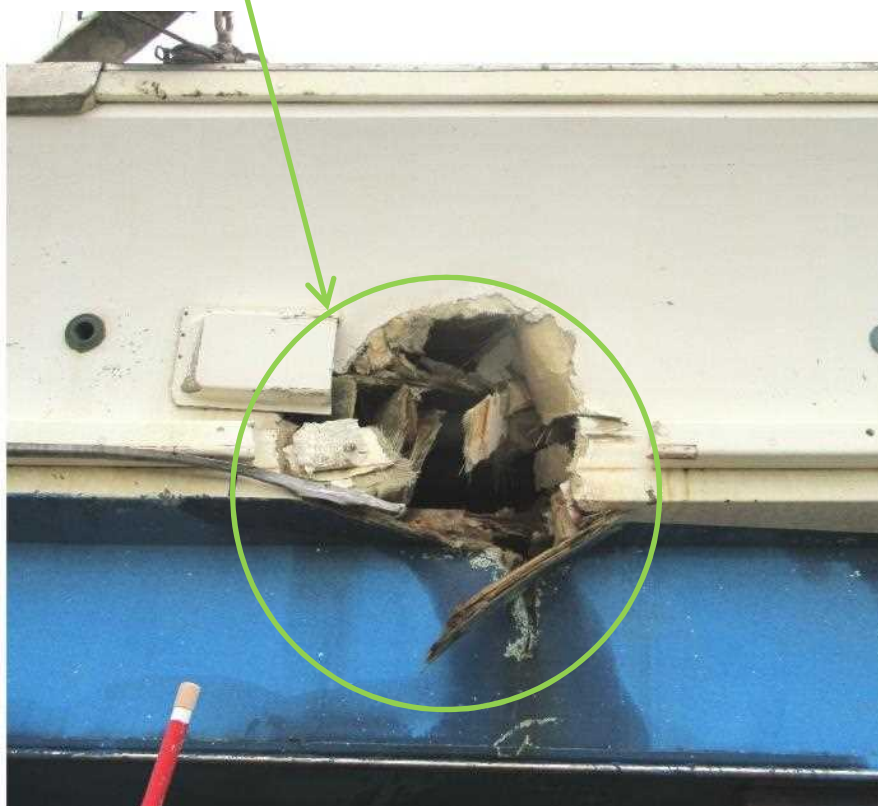
死傷者等	なし
損傷	A 左舷中央部外板に破口、主機に濡損 B 船首部外板に破口及び凹損
気象・海象	気象：天気 霧、風 ほとんどなし、視程 30～40m 海象：海上 平穏 日出時刻：05時40分ごろ 標津町には、3月10日15時38分に濃霧注意報が発表され、本事故当時も継続中であった。
事故の経過	<p>A船は、船長Aほか5人が乗り組み、ほたて桁引漁の目的で、令和4年3月11日05時30分ごろ航海中の動力船であることを示す法定灯火を表示し、また、船首マストの上部に緑色回転灯1個を、後部甲板を照らす投光器1個を点灯して標津漁港を出港し、同漁港北東方沖の漁場に向かった。</p> <p>A船及びB船がふだんから行っているほたて桁引漁は、幅約3m、長さ約1.5m、高さ約60cmの金属製の枠に長さ約3.5mの袋網を取り付けた桁網を、左舷側、右舷側の順に両舷から投入し海底を引いた後、船上に引き揚げて桁網の中に入ったほたて貝を漁獲するものである。(写真1参照)</p>   <p style="text-align: center;">写真1 B船の桁網</p> <p>A船は、06時00分ごろ漁場に到着し、漁場を移動しながらほたて桁引漁の操業を3回行った。</p> <p>船長Aは、07時50分ごろ4回目の操業を開始したところ、周囲の霧が濃くなり始め、視程30～40mに急激に悪化する状況下、操舵室で舵輪の船尾方にある椅子に腰を掛け、目視及び0.5Mレンジのノースアップ表示としたレーダーによる見張りを続けた。</p>

写真3 A船の損傷部分

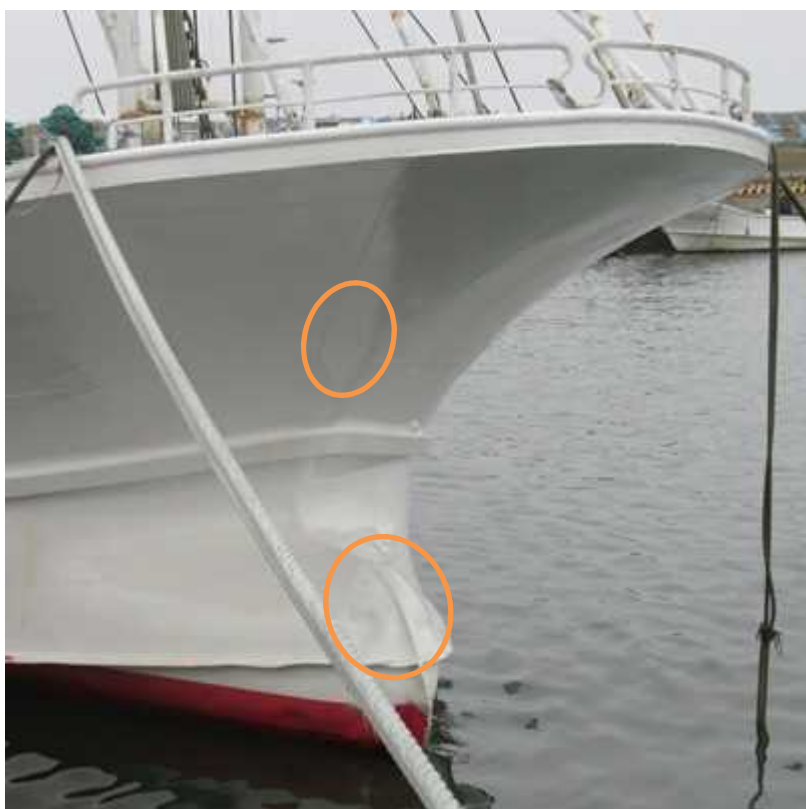
写真5 B船の損傷部分（修繕済）
