船舶事故調査報告書

令和5年7月5日
 運輸安全委員会（海事専門部会）議決
 委員 佐藤 雄二（部会長）
 委員 田村 兼吉
 委員 岡本 満喜子

事故種類	乗組員行方不明
発生日時	不明（令和4年5月22日 17時00分ごろ～24日 16時04分ごろの間）
発生場所	不明（沖縄県糸満市糸満漁港南南東方沖約26海里（M）から糸満漁港西方沖約1Mの間）
事故の概要	漁船 ^{じゆんぶう} 順風丸は、無人の状態で見捨てられているところを発見され、船長が行方不明となった。
事故調査の経過	令和4年6月2日、本事故の調査を担当する主管調査官（那覇事務所）ほか1人の地方事故調査官を指名した。 原因関係者からの意見聴取は、本人が本事故で行方不明となっているため、行わなかった。
事実情報 船種船名、総トン数 船舶番号、船舶所有者等 L×B×D、船質 機関、出力、進水等	漁船 順風丸、4.8トン ON3-140048（漁船登録番号）、個人所有 11.98m（Lr）×2.90m×0.83m、FRP ディーゼル機関、235.40kW、平成元年6月10日 第296-21105号（船舶検査済票の番号）
乗組員等に関する情報	船長 68歳 一級小型船舶操縦士・特殊小型船舶操縦士・特定 免許登録日 昭和63年10月7日 免許証交付日 平成30年10月12日 （令和6年10月12日まで有効）
死傷者等	行方不明 1人（船長）
損傷	なし
気象・海象	気象：5月22日17時00分から24日16時00分までの沖縄気象台における観測値は次のとおりであった。

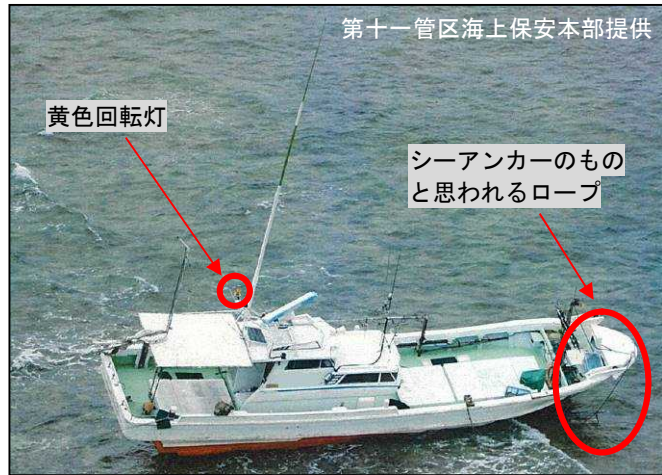
写真1 本船

本船は、発見された際、機関が停止した状態で、機関の始動スイッチがオフの位置、クラッチレバーが中立の位置にあり、灯火は船橋上方の黄色回転灯のみが点灯しており、漁具が揚収され、いけすに漁獲物がなく、右舷船首部の舷門が開いた状態であった。

また、船首部のたつに係止されたシーアンカーのものと思われるロープは、海中で切断され、シーアンカーが付近に見当たらず、船体には他船と衝突したような痕跡がなかった。（写真1参照）

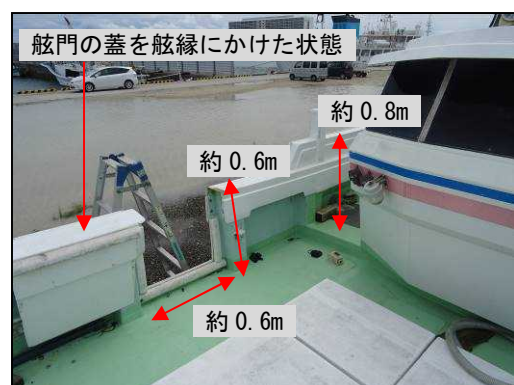
写真3 右舷船首部の舷門

甲板から舷縁までの高さは、船首部が約0.3m、前部甲板が約0.8m、中央部甲板が約0.8m、後部甲板の左右舷が約0.9m、正船尾部が約0.7mで、右舷船首部の舷門は高さ及び幅が約0.6mであった。

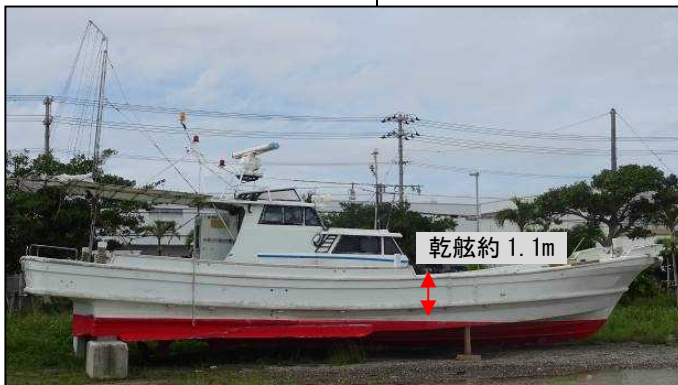
写真6 船体右舷側

また、船尾部の舷縁には高さ約0.2mの手すりが設置され、船橋外の左舷後方にはトイレがあり、海面から舷縁までの高さ（乾舷）は、船体中央部で約1.1mであり、縄ばしごはなかった。

<p>なったものと考えられる。</p> <p>本船は、発見された際、機関が停止し、漁具が揚収され、黄色回転灯が点灯した状態で、長靴と長ズボンが船橋内のキャビン入口に置かれていたことから、船長が、操業を終えて睡眠をとる目的で停泊し、船橋を出た時点で落水した可能性があると考えられる。</p> <p>本船は、機関が停止した状態であったことから、船長が落水した後、風、潮流及び海流の影響により、無人のまま糸満漁港西方沖まで漂着したものと考えられる。</p>
原因	<p>本事故は、糸満漁港南南東方沖約26Mから糸満漁港西方沖約1Mの間において、船長が本船から落水したことにより発生したものと考えられる。</p>
再発防止策	<p>今後の同種事故等の再発防止及び被害の軽減に役立つ事項として、次のことが考えられる。</p> <ul style="list-style-type: none"> ・ 小型漁船の乗船者は、暴露甲板上では救命胴衣を着用すること。 ・ 小型漁船の船長は、落水することがないように、甲板上では手すりや舷縁につかまって姿勢を低くして安定した姿勢を保つとともに、甲板上の漁具等につまずくことのないよう十分に注意すること。 ・ 小型漁船の船長は、落水した場合、乾舷が高いと自力で船上に戻ることに困難であるから、縄ばしご等を準備しておくことが望ましい。

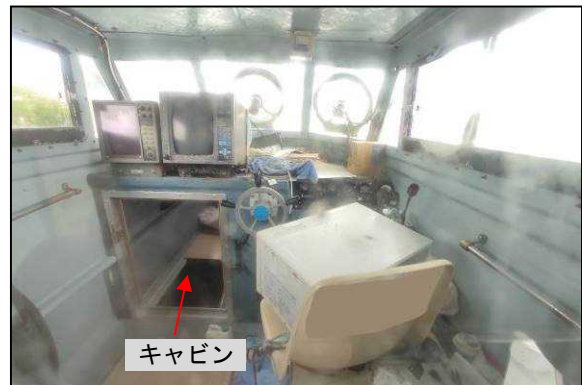
写真7 船橋内

また、船橋にはベスト型の救命胴衣数着があり、船橋内のキャビン入口にはベルトの付いた長靴と長ズボンが置かれた状態で、また、GPSプロッター及び魚群探知機の電源は入っておらず、操縦席付近に携帯電話が置かれており、船長が与根漁港出航後に他者と通話した履歴はなかった。
