船舶事故調査報告書

令和5年6月28日
 運輸安全委員会（海事専門部会）議決
 委員 佐藤 雄二（部会長）
 委員 田村 兼吉
 委員 岡本 満喜子

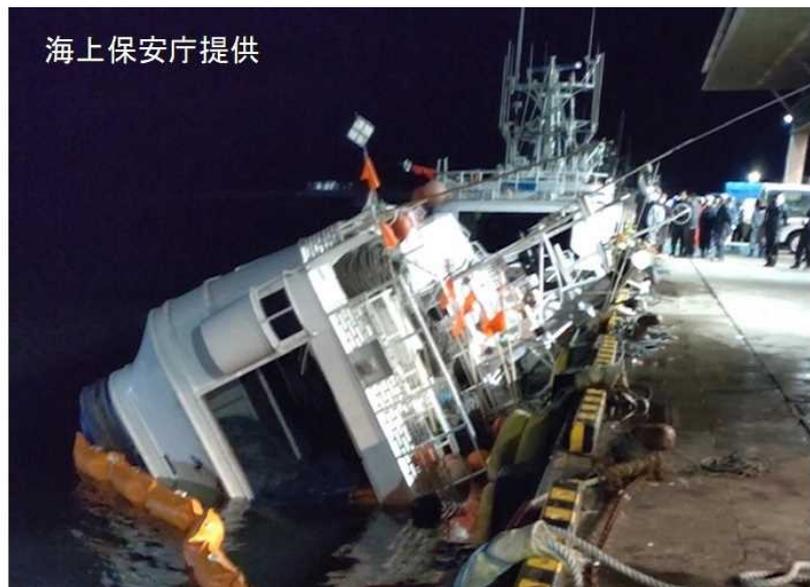
写真1 本件岸壁で転覆した本船

本船は、その後、魚倉や機関室等に浸水が始まり、船体が更に傾斜するとともに沈下が進み、操舵室上方に在る無線設備等が本件岸壁（防舷材等）に接地し、最終的に約65度傾斜して本船岸壁に寄り掛かるような半没状態となり、船体の周りに油膜が生じたので、漁業協同組合によりオイルフェンスが展張された。（写真1参照）

船長は、漁獲物の陸揚げペースがふだんより速い中、自身が漁獲物の箱詰め作業に意識が集中していたので、漁獲物を取り出していた魚倉が左舷側に偏っていたことや、船体が傾斜していることに気付くのが遅れたのではないかと、本事故後に事故要因を推定した。

<p>分析</p> <p>乗組員等の関与 船体・機関等の関与 気象・海象等の関与 判明した事項の解析</p>	<p>あり 不明 なし</p> <p>本船は、歯舞漁港の本件岸壁にて右舷着けで係留し、漁獲物をふだんより速いペースで陸揚げ中、船長らが個々の作業に意識を集中し、左舷側の魚倉から集中的に陸揚げされていることに気付かず作業を続けたことから、船体が右舷側に傾斜し、暴露甲板上に海水の流入などとともに、復原性が低下して傾斜が進み、転覆した可能性があると考えられる。</p> <p>本船は、新造時には幅広低喫水型の安定性の高い船型を有していたが、その後、暴露甲板上に船尾楼の新設、魚倉の隆起に伴う容積増加、重量機器（油圧揚網機等）の新設などを施工していたことから、工事完工当時には復原性試験で合格していたものの、ふだんの1.5倍の漁獲物を積載して全ての魚倉が満載となった際、復原力を十分に確保できていなかった可能性があると考えられる。</p> <p>本船は、暴露甲板上に浸水した際、漁獲物（たら）がスカッパを塞いだ、又は内部で詰まったことから、船長らが甲板上の漁獲物を移動させて船体の傾斜を取り戻そうとしたものの、海水を十分に排出させることができず、船体の水平が復原しなかった可能性があると考えられる。</p>
<p>原因</p>	<p>本事故は、本船が、歯舞漁港の本件岸壁にて右舷着けで係留し、漁獲物をふだんより速いペースで陸揚げ中、船長らが個々の作業に意識を集中し、左舷側の魚倉から集中的に陸揚げされていることに気付かず作業を続けたため、船体が右舷側に傾斜し、暴露甲板上に海水の流入などとともに、復原性が低下して傾斜が進み、転覆した可能性があると考えられる。</p>
<p>再発防止策</p>	<p>今後の同種事故等の再発防止に役立つ事項として、次のことが考えられる。</p> <ul style="list-style-type: none"> ・ 漁船の船長又は漁労長は、漁獲物等を陸揚げする際、個々の作業に没頭せずに作業全体の監督及び指示を適切に行い、全ての魚倉から均等に漁獲物を取り出すなどし、船上の安全及び船体の安定性を確保することに努めること。 ・ 作業床面として敷板を暴露甲板上の全面に敷き詰めている小型船舶の船長は、定期的に床板を取り外して暴露甲板の状況を確認し、スカッパを閉塞し得る物の有無等を確認すること。 ・ 漁船の船舶所有者は、ふだん狙っている魚種が大型の場合、スカッパのサイズと漁獲物の体型等を比較検討し、スカッパのサイズを相応に大型のものを採用し、漁獲物によるスカッパの閉塞などが生じないようにすることが望ましい。

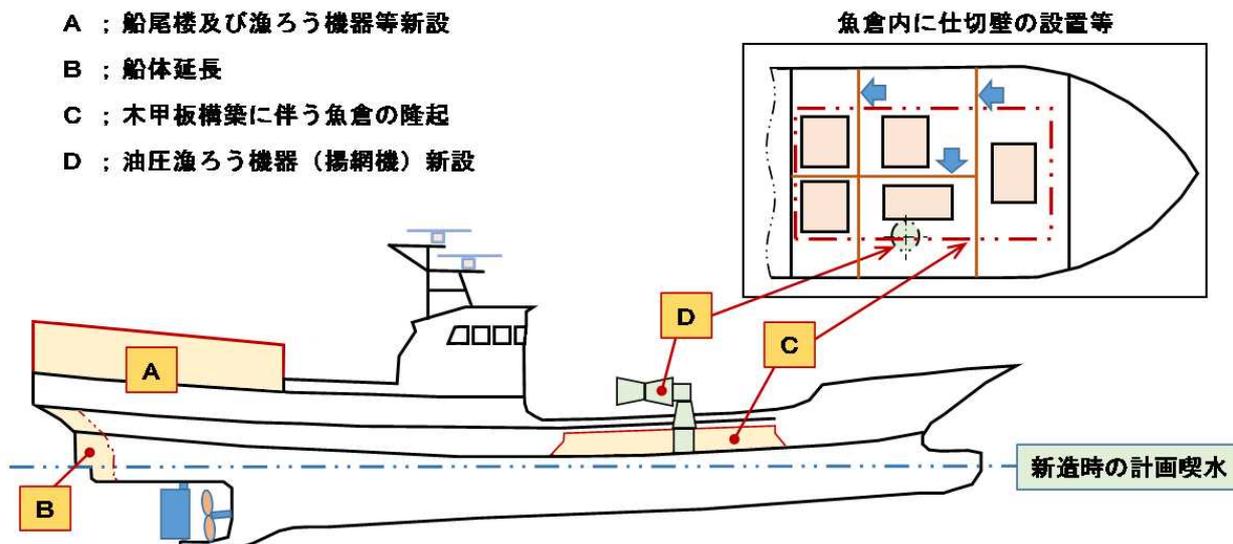
付図2 平成21年に施工された主な改造（イメージ）

(3) 平成21年船舶所有者が中古で購入するとともに、船体を船尾方に約800mm延長する船殻工事、船尾楼（軽合金鋼材重量約0.8t）の新設工事、及び主機換装工事を行った。

(4) 前項の改造に加え、刺し網漁船に改造する目的で、魚倉内に内壁を設けて5分割構造とし、暴露甲板上に板張りの作業甲板を設置する都合により魚倉を約180mm隆起させ、ほたて漁で使用していたデリックの撤去と共に、魚倉の右舷側に油圧漁ろう機器（揚網機、推定重量約1t）の新設等を行った。なお、この魚倉の隆起により、魚倉容積が約2.5m³増加していた。
