船舶事故調査報告書

事故種類	乗組員負傷
発生日時	令和4年2月14日 08時00分ごろ
発生場所	宮城県石巻港南西方沖 石巻港雲雀野防波堤灯台から真方位249° 1.4海里（M）付近 （概位 北緯38° 23.4′ 東経141° 14.2′）
事故の概要	漁船第一旭宝丸 ^{きよくほう} は、のり網の巻き揚げ作業中、甲板員が負傷した。
事故調査の経過	令和4年3月1日、本事故の調査を担当する主管調査官（仙台事務所）ほか1人の地方事故調査官を指名した。 原因関係者から意見聴取を行った。
事実情報 船種船名、総トン数 船舶番号、船舶所有者等 L×B×D、船質 機関、出力、進水等	漁船 第一旭宝丸、2.1トン MG3-33289（漁船登録番号）、個人所有 8.77m（Lr）×2.39m×0.94m、FRP ガソリン機関、183.9kW、平成30年11月30日 第210-59714号（船舶検査済票の番号）
乗組員等に関する情報	船長 28歳 二級小型船舶操縦士 免許登録日 平成22年12月27日 免許証交付日 令和2年12月2日 （令和7年12月26日まで有効） 甲板員A 69歳
死傷者等	重傷 1人（甲板員A）
損傷	なし
気象・海象	気象：天気 晴れ、風向 北北西、風力 2、視界 良好 海象：海上 平穏
事故の経過	本船は、船長、甲板員A及び甲板員Bが乗り組み、のり網の活性処理作業（のりの健全成長を促進するために、甲板上にある槽によりのり網をごくうすい有機酸の液に浸漬する作業）を行う目的で、令和4年2月14日06時00分ごろ石巻港を出港し、同港南西方沖に設置してあるのり養殖筏に向かった。 本船は、前部甲板上に長さ約3.60m、幅約1.17mの槽を有し、その断面は深さ約0.65mの半円形状をしており、同槽には主

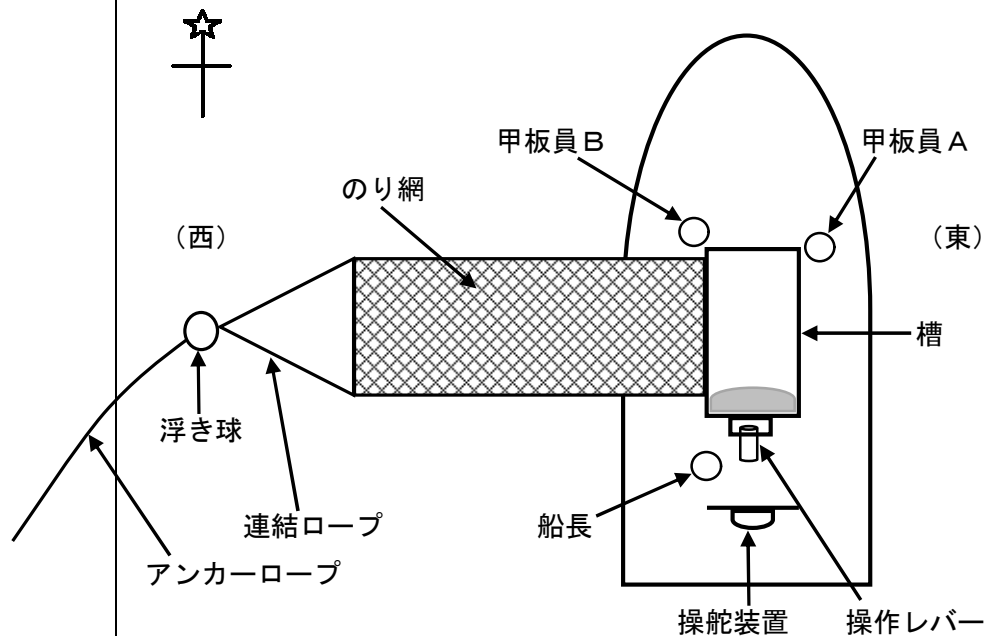
図1 作業時の各乗組員の配置及び作業状況 (イメージ)

船長は、左舷船尾部付近でローラの操作レバーに、甲板員Aは、右舷船首部付近で巻き揚がってくるのり網に付着している海藻の除去に、甲板員Bは、左舷船首部付近で巻き揚げ時にのり網にずれを生じさせないための位置調整にそれぞれ当たっていた。

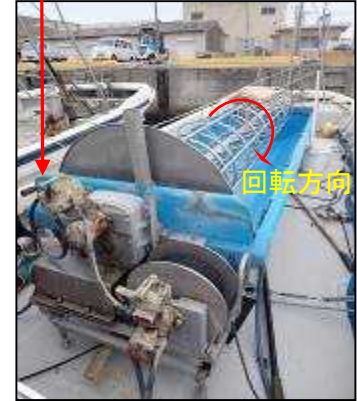
写真2 前部甲板の状況
(船尾側から撮影)

機駆動の油圧式ローラが取り付けられていて、槽の船尾側にあるローラの操作レバーを直立状態から左舷側に動かすと時計回りに回転してのり網を巻き込むようになっていた。

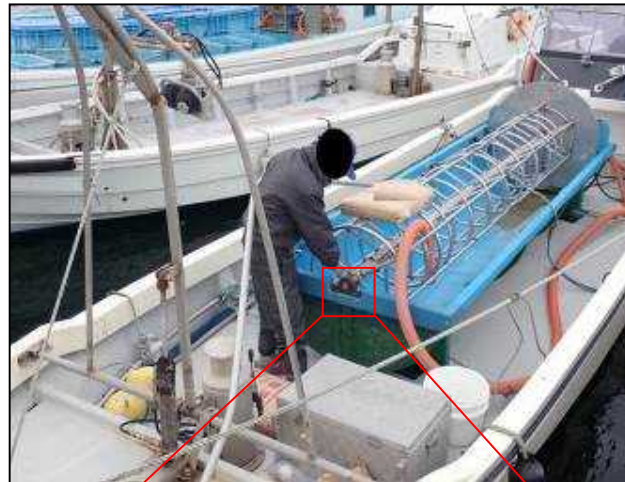
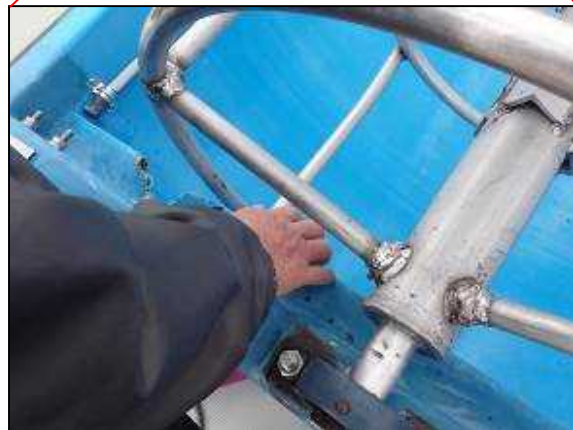
写真3 右手を挟まれた場所

甲板員Aは、08時00分ごろ、左舷側から巻き揚げ中ののり網に付着していた海藻を右手で取り除こうとしたところ、取り損ねたので、再度取り除こうと思い、とっさにローラの支え棒との隙間に右手を入れたところ、回転していたローラと槽の間に右手を挟まれた。(写真3参照)

<p>本船は、船長が甲板員Aの叫び声で本事故の発生に気付き、作業を中断して救急車を要請し、直ちに石巻港に帰港した。</p> <p>甲板員Aは、救急車で石巻市内の病院に搬送され、右中指基節骨開放骨折、右環指基節骨開放骨折と診断された。</p> <p>(付図1 事故発生場所概略図 参照)</p>
その他の事項	<p>甲板員Aは、のり養殖漁業に約15年間従事しており、作業効率の維持やふだんからの慣れでローラを回転させた状態のまま、海藻を取り除いていた。</p> <p>甲板員Aは、本事故当時、防寒着、カッパの上下、ゴム手袋及びベスト型の救命胴衣を着用してゴム長靴を履き、帽子をかぶっていた。</p> <p>本船は、本事故当時、波浪などによる船体の動揺はなく、作業を行う上での支障はなかった。</p> <p>本船のローラは、本事故当時、不具合や故障はなかった。</p>
分析 乗組員等の関与 船体・機関等の関与 気象・海象等の関与 判明した事項の解析	あり なし なし <p>本船は、石巻港南西方沖ののり養殖筏において、のり網の巻き揚げ作業中、甲板員Aがローラを回転させた状態のまま、のり網に付着していた海藻を取り除こうとしたことから、回転していたローラと槽の間に右手を挟まれて負傷したものと考えられる。</p> <p>甲板員Aは、作業効率の維持やふだんからの慣れがあったことから、ローラを回転させた状態のまま、のり網に付着していた海藻を取り除いていたものと考えられる。</p>
原因	<p>本事故は、本船が、石巻港南西方沖ののり養殖筏において、のり網の巻き揚げ作業中、甲板員Aがローラを回転させた状態のまま、のり網に付着していた海藻を取り除こうとしたため、回転していたローラと槽の間に右手を挟まれたことにより発生したものと考えられる。</p>
再発防止策	<p>今後の同種事故等の再発防止に役立つ事項として、次のことが考えられる。</p> <ul style="list-style-type: none"> ・ のり網の巻き揚げ作業中、のり網に付着した海藻等を取り除く際には、ローラの回転を停止してから行うことが望ましいが、停止しない場合には、回転速度を落としておくなど、十分に注意して作業を行うこと。
