## 船舶事故調査報告書

事故種類	衝突
発生日時	令和4年5月7日 06時20分ごろ
発生場所	新潟県新潟港外港 新潟港西区第2西防波堤灯台から真方位349°50m付近 （概位 北緯37°58.5′ 東経139°04.6′）
事故の概要	漁船第十八睦丸 <sup>むつ</sup> は、右旋回中、また、プレジャーボート第一清丸 <sup>きよ</sup> は、錨泊中、両船が衝突した。 第一清丸は、船長が負傷し、操舵室に圧損等を生じ、また、第十八睦丸は、バルバスバウに擦過傷を生じた。
事故調査の経過	令和4年5月13日、本事故の調査を担当する主管調査官（仙台事務所）ほか1人の地方事故調査官を指名した。 原因関係者から意見聴取を行った。
事実情報 船種船名、総トン数 船舶番号、船舶所有者等 L×B×D、船質 機関、出力、進水等	A 漁船 第十八睦丸、15トン YM2-1063（漁船登録番号）、一般社団法人山形県漁業 リース協会 22.68m×4.21m×1.72m、FRP ディーゼル機関、773.00kW、平成10年7月31日 第210-45880号（船舶検査済票の番号） B プレジャーボート 第一清丸、1.5トン 220-20343新潟、個人所有 6.39m(Lr)×2.13m×0.89m、FRP ガソリン機関（船外機）、51.50kW、平成11年5月
乗組員等に関する情報	A 船長A 61歳 一級小型船舶操縦士・特殊小型船舶操縦士・特定 免許登録日 昭和56年4月24日 免許証交付日 令和3年11月12日 （令和5年8月5日まで有効） B 船長B 69歳 一級小型船舶操縦士・特殊小型船舶操縦士・特定 免許登録日 平成5年7月7日 免許証交付日 平成30年5月11日 （令和5年7月6日まで有効）

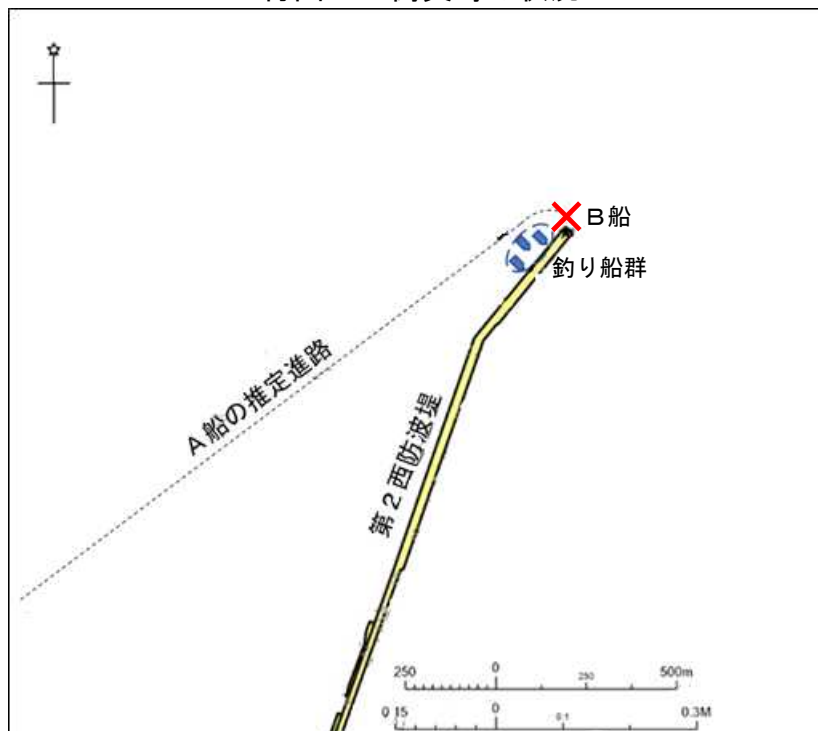
付図2 衝突時の状況

<p>たのかもしれないと本事故後に思った。</p> <p>船長Aは、船長Bが吹鳴した電気ホーンの音は聞こえなかった。</p> <p>船長Bは、B船で約10年間、第2西防波堤北端付近であじ釣りを行っていた。</p> <p>B船は、本事故当時、錨泊中の船舶が表示する黒色の球形の形象物を掲げていなかった。</p>
<p><b>分析</b></p> <p>乗組員等の関与</p> <p>船体・機関等の関与</p> <p>気象・海象等の関与</p> <p>判明した事項の解析</p>	<p>A あり、B あり</p> <p>A なし、B なし</p> <p>A なし、B なし</p> <p>A船は、第2西防波堤北端付近において右旋回中、船長Aが、釣り船群の他に船舶がないと思い、釣り船群の動静のみに注意を向けて航行を続けたことから、同防波堤北端付近で錨泊中のB船に気付かず、B船と衝突したものと考えられる。</p> <p>B船は、第2西防波堤北端付近において錨泊中、船長Bが、接近するA船がB船を避けて航行するものと思い、錨泊を続けたことから、A船と衝突したものと考えられる。</p>
<p><b>原因</b></p>	<p>本事故は、第2西防波堤北端付近において、A船が右旋回中、B船が錨泊中、船長Aが、釣り船群の他に船舶がないと思い、釣り船群の動静のみに注意を向けて航行を続け、また、船長Bが、接近するA船がB船を避けて航行するものと思い、錨泊を続けたため、両船が衝突したものと考えられる。</p>
<p><b>再発防止策</b></p>	<p>今後の同種事故等の再発防止に役立つ事項として、次のことが考えられる。</p> <ul style="list-style-type: none"> <li>・船長は、航行時、特定の船舶等のみに注意を向けることなく、常に周囲の見張りを行うこと。</li> <li>・船長は、船舶の輻輳状況を考慮して投錨場所を選定のうえ、錨泊中の船舶が表示する黒色の球形の形象物を掲揚し、常時、全周の見張りを行いつつ、接近する船舶が常に避けてくれると思わずに衝突の危険を感じた際は、直ちに移動できるように準備しておくこと。</li> </ul>

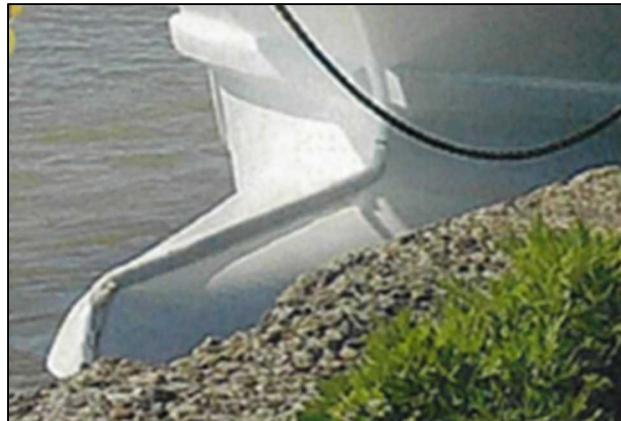
写真2 A船の損傷状況

死傷者等	A なし B 軽傷 1人（船長B）
損傷	A バルバスバウに擦過傷 B 操舵室に圧損、右舷舷縁に割損等
気象・海象	気象：天気 晴れ、風向 南、風力 2、視界 良好 海象：海上 平穏、潮汐 上げ潮の中央期
事故の経過	<p>A船は、船長A及び甲板員2人が乗り組み、令和4年5月7日02時30分ごろ、新潟県柏崎市沖でのいか釣り漁の操業を終え、新潟港西区に向けて漁場を出発した。</p> <p>船長Aは、単独で船橋当直に就き、約10ノットの対地速力で北東進中、新潟港第2西防波堤（以下「第2西防波堤」という。）北端の西側に漂泊中の3隻の釣り船（以下「釣り船群」という。）を認めた。</p> <p>船長Aは、釣り船群の他に船舶がないと思って安心し、その動静に注意を向けながら、第2西防波堤北端を右旋回していた際、06時20分ごろ、突然、衝撃があり、周囲を確認したところ、B船と衝突したことが分かった。</p> <p>船長Aは、行きあしを止めて船長BをA船に移乗させ、B船が所属する新潟市内のマリーナに本事故の発生を連絡した後、B船をえい航救助した。</p> <p>B船は、船長Bが1人で乗り組み、釣りの目的で、04時10分ごろ新潟港西区の係留場所を出航し、第2西防波堤北端付近の釣り場に向かい、04時30分ごろ釣り場に到着して船外機を停止し、船首を南方に向けて錨泊しながら釣りを開始した。</p> <p>船長Bは、後部甲板の椅子に腰を掛けていたところ、右舷船尾方から接近するA船が見えたものの、錨泊するB船を避けて航行するものと思い、そのまま錨泊して釣りを続けた。</p> <p>B船は、船長Bが、A船の動静に留意していたところ、A船が右旋回しながらB船に船首を向けて接近してきたので危険を感じ、操舵室の電気ホーンで短音1回を吹鳴後、更に短音を連続で吹鳴したものの、06時20分ごろ、右舷中央部とA船の船首部とが衝突した。</p> <p>船長Bの知人は、自船に乗ってB船の北方沖で錨泊中、本事故の発生を目撃して、118番通報を行った。</p> <p>船長Bは、A船に救助され、マリーナに到着した後、救急車で新潟市内の病院に搬送されて応急処置を受け、後日、別の新潟市内の病院で医師により、右胸部打撲傷、頸・腰椎捻挫等と診断された。</p> <p>（付図1 事故発生経過概略図、付図2 衝突時の状況、写真1 A船、写真2 A船の損傷状況、写真3 B船の損傷状況 参照）</p>
