船舶事故調査報告書

事故種類	衝突
発生日時	令和5年1月19日 07時12分ごろ
発生場所	青森県野辺 ^の 地 ^じ 町野辺地港北方沖 野辺地港西防波堤灯台から真方位006° 1.9海里（M）付近 （概位 北緯40° 54.5′ 東経141° 07.0′）
事故の概要	漁船 ^{へいあん} 平安丸は、北進中、また、漁船あけぼの丸は、操業しながら北進中、両船が衝突し、平安丸があけぼの丸に乗り上げた。 あけぼの丸は、船長及び甲板員が負傷し、左舷船尾部に破口等を生じ、また、平安丸は、右舷船首船底部に破口を生じた。
事故調査の経過	令和5年2月8日、本事故の調査を担当する主管調査官（仙台事務所）ほか1人の地方事故調査官を指名した。 原因関係者から意見聴取を行った。
事実情報 船種船名、総トン数 船舶番号、船舶所有者等 L×B×D、船質 機関、出力、進水等	A 漁船 平安丸、4.1トン AM3-34321（漁船登録番号）、個人所有 11.30m（Lr）×3.00m×0.76m、FRP ディーゼル機関、250.00kW、平成元年3月17日 第212-16892号（船舶検査済票の番号） B 漁船 あけぼの丸、2.9トン AM3-36123（漁船登録番号）、個人所有 9.75m（Lr）×2.28m×1.02m、FRP ディーゼル機関、134kW（動力漁船登録票による）、平成5年3月8日
乗組員等に関する情報	A 船長A 72歳 二級小型船舶操縦士・特殊小型船舶操縦士・特定 免許登録日 昭和51年6月4日 免許証交付日 平成30年11月9日 （令和6年9月4日まで有効） B 船長B 67歳 二級小型船舶操縦士・特殊小型船舶操縦士・特定 免許登録日 昭和51年6月4日 免許証交付日 平成30年11月9日 （令和6年9月4日まで有効）

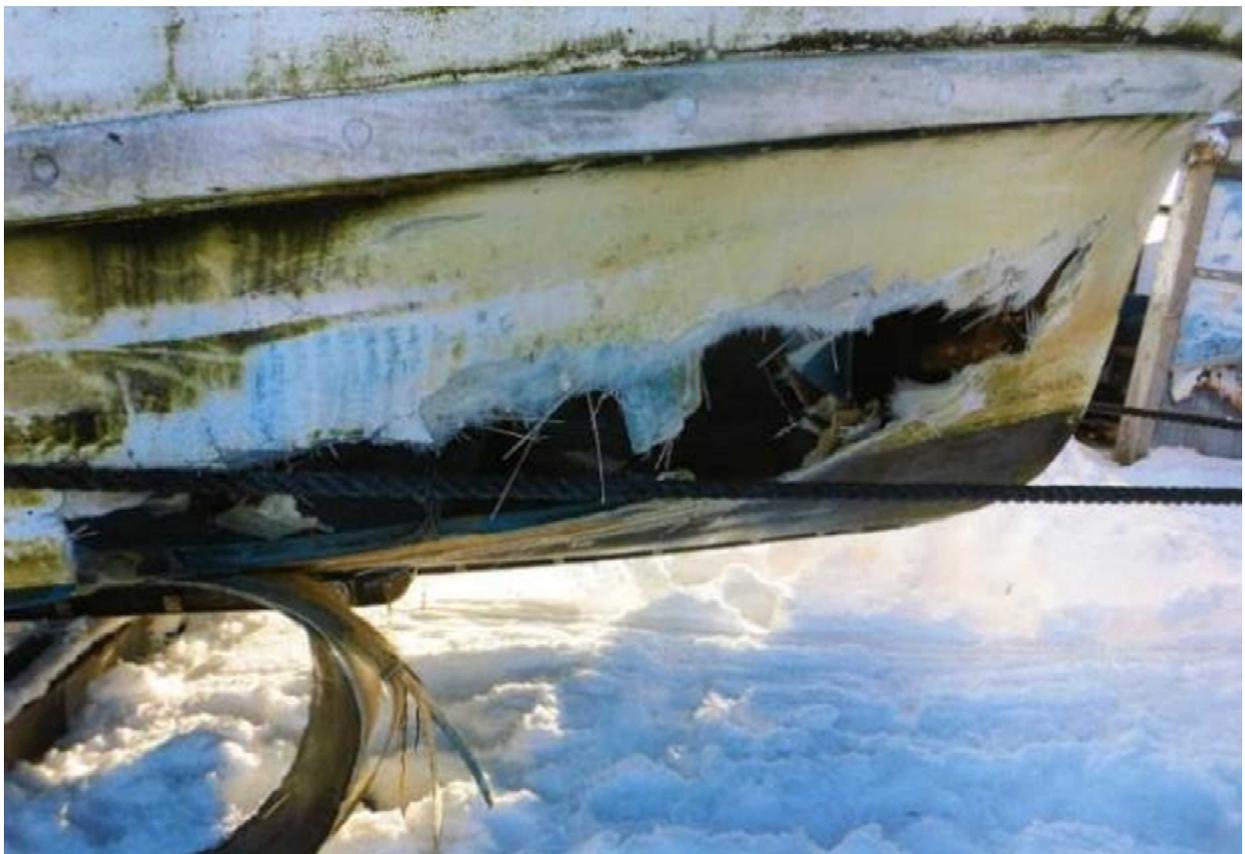
写真2 A船の損傷状況

死傷者等	<p>A なし</p> <p>B 軽傷 2人（船長B及び甲板員B）</p>
損傷	<p>A 右舷船首船底部に破口</p> <p>B 左舷船尾部に破口、機関に濡損</p>
気象・海象	<p>気象：天気 曇り、風向 北～南東、風力 2、視界 良好</p> <p>海象：海上 平穏</p> <p>本事故当時、前線の通過により風向が北から南東に変化の時機と同時期であった。</p>
事故の経過	<p>A船は、船長A及び甲板員1人（以下「甲板員A」という。）が乗り組み、ほたて養殖施設の球付け作業を行う目的で、令和5年1月19日06時30分ごろ、同養殖施設に向けて野辺地港馬門地区を出港した。</p> <p>球付け作業は、ほたての成長による重量増加によって養殖施設が沈降するのを防ぐ目的で、段階的に養殖施設の浮き球を増設する作業である。</p> <p>A船は、後部甲板の船首側にある操舵室の他に、前部甲板の右舷船首側に高さ約1.8m、幅約80cmの操舵区画（以下「前部操舵区画」という。）があるので、船首から右舷方約10°に死角が生じ、また、前部操舵区画の前方に、球付け作業用のプラスチック製浮き球が船首手すりの高さまで積み上げられていたので、前部操舵区画より低い位置に左右約15°の死角が生じていた。</p> <p>船長Aは、操舵室に立ち、手動操舵で約17ノット（kn）の速力（対地速力、以下同じ。）で、周囲に設置された刺し網に注意を払い、同刺し網のボンデンを避けることに意識を向けながら北進中、07時12分ごろ、強い衝撃を受けたので、機関を中立として船首方に移動して確認すると、A船の船首がB船の船尾に衝突して乗り上げたことが分かった。</p> <p>船長Aは、B船の乗組員2人と共に、人力でA船をB船から下ろそうとしたが、衝突箇所が噛み込んで外れず、その後、B船の船尾が押し沈められ、浸水してきたので、B船の乗組員2人をA船に移乗させた。</p> <p>A船は、B船が船尾から沈み込んで浸水量が増し、海中に水没したことにより、B船から離れた。</p> <p>船長Aは、B船が水没後、A船の船首を確認すると、右舷船首船底部に破口を生じて浸水していたので、漁業無線で僚船に救助を依頼した。</p> <p>B船の乗組員2人は、来援した僚船に移乗し、また、A船は、船長A及び甲板員Aが乗船した状態で野辺地港馬門地区へえい航された。</p> <p>B船は、船長B及び甲板員1人（以下「甲板員B」という。）が乗り組み、なまこ刺し網漁の操業の目的で、06時00分ごろ、野辺地</p>

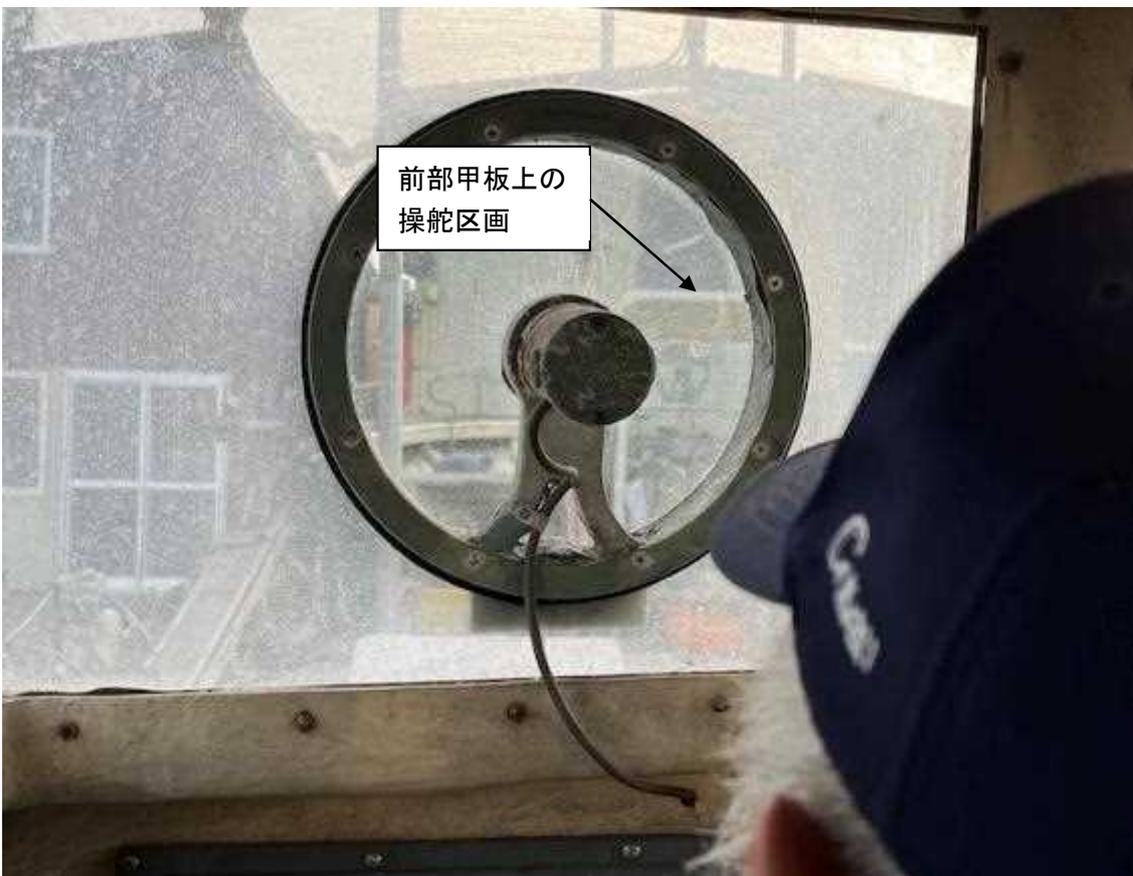
写真4 A船の船首方の死角状況

<p>気象・海象等の関与 判明した事項の解析</p>	<p>A なし、B あり</p> <p>A 船は、野辺地港北方沖において、北進中、船長Aが、船首方に死角があったものの、周囲の刺し網に注意を払い、ボンデンを避けることに意識を向けて航行を続けたことから、B船に接近していることに気付かず、B船と衝突したものと考えられる。</p> <p>B 船は、野辺地港北方沖において、操業しながら北進中、船長Bが、揚網作業に意識を向けて操業を続けたことから、風向と接近方向が逆のA船の接近に気付くのが遅れ、至近に迫ったA船に対して手を振り、大声を上げたものの、A船と衝突したものと考えられる。</p> <p>船長Bは、風向とA船の接近方向が逆であり、A船の機関音が聞こえづらかったことから、A船の接近に気付くのが遅れた可能性があると考えられる。</p>
<p>原因</p>	<p>本事故は、野辺地港北方沖において、A船が北進中、B船が操業しながら北進中、船長Aが、船首方に死角があったものの、周囲の刺し網に注意を払い、ボンデンを避けることに意識を向けて航行を続け、また、船長Bが、揚網作業に意識を向けて操業を続けたため、両船が衝突したものと考えられる。</p>
<p>再発防止策</p>	<p>今後の同種事故等の再発防止に役立つ事項として、次のことが考えられる。</p> <ul style="list-style-type: none"> ・ 船長は、船首死角がある場合、船首を左右に振ったり、眼高を上げたりするなど、見張りを適切に行うこと。 ・ 船長は、港近くの漁場区域間の水路など、船舶の往来がある海域で操業する場合、周囲の見張りを適切に行うこと。 ・ 操業船の船長は、航行船が常に操業船を避けてくれると思わず、周囲の見張りを適切に行い、自船に向かって航行してくる他船を認めた場合、自船を移動させるなど衝突を避けるための措置を採ること。 ・ 船長は、風が吹いている場合、接近する他船の風上側では、その機関音が聞こえづらいことがあるので、自船の風下側には、特に留意すること。
