船舶事故調査報告書

事故種類	衝突
発生日時	令和4年10月2日 04時30分ごろ
発生場所	福井県おおい町赤礁埼北東方沖 赤礁埼灯台から真方位041°660m付近 （概位 北緯35°31.7′ 東経135°40.5′）
事故の概要	漁船 ^{ゆうせい} 勇成丸は、北北西進中、また、プレジャーボート ^{シモックス} SHIMOXⅢは、 錨泊中、両船が衝突した。 勇成丸は、船首部に擦過傷を生じ、また、SHIMOXⅢは、右舷船首部 に破口を生じた。
事故調査の経過	令和4年11月21日、本事故の調査を担当する主管調査官（神戸 事務所）を指名した。 なお、後日、1人の地方事故調査官を新たに指名した。 原因関係者から意見聴取を行った。
事実情報 船種船名、総トン数 船舶番号、船舶所有者等 L×B×D、船質 機関、出力、進水等	A 漁船 勇成丸、4.9トン FK3-10780（漁船登録番号）、個人所有 11.93m(Lr)×2.69m×0.89m、FRP ディーゼル機関、323.60kW、平成2年9月30日 第251-14190号（船舶検査済票の番号） B プレジャーボート SHIMOXⅢ、5トン未満 251-17534福井、個人所有 7.47m(Lr)×2.88m×1.62m、FRP ディーゼル機関、169.20kW、平成9年5月
乗組員等に関する情報	A 船長A 53歳 一級小型船舶操縦士・特殊小型船舶操縦士・特定 免許登録日 昭和62年4月17日 免許証交付日 平成29年9月15日 （令和5年3月25日まで有効） B 船長B 50歳 二級小型船舶操縦士 免許登録日 平成19年8月10日 免許証交付日 令和4年7月15日 （令和9年8月9日まで有効）

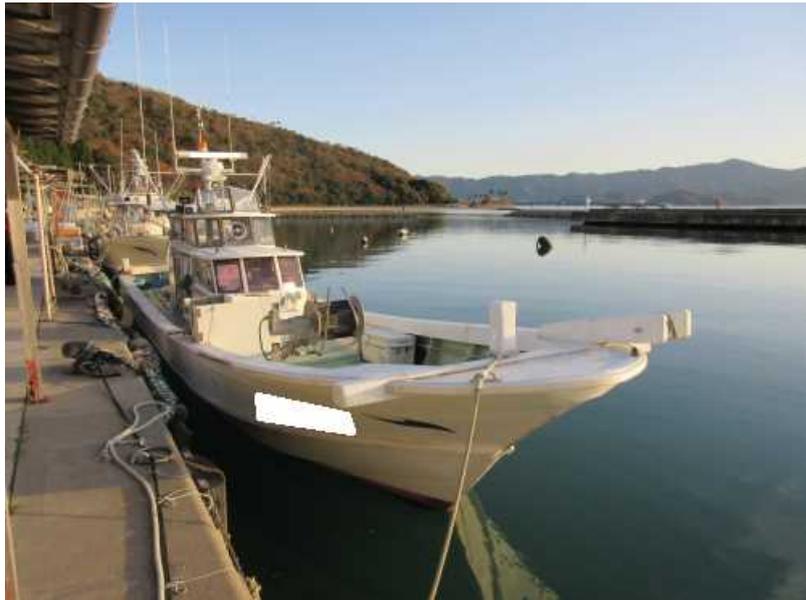
写真1 A船

死傷者等	なし
損傷	A 船首部に擦過傷 B 右舷船首部に破口
気象・海象	気象：天気 曇り、風向 東南東、風力 2、視界 良好 海象：海上 平穏
事故の経過	<p>A 船は、船長Aが1人で乗り組み、はえ縄漁の目的で、令和4年10月2日04時10分ごろ、おおい町の船だまりから法定灯火を点灯して出航した。</p> <p>船長Aは、GPSプロッター及びレーダーの電源を投入し、操舵室内に立って手動操舵に当たり、赤礁埼南方沖までA船を東進させた後、左舵を取った。</p> <p>A 船は、赤礁埼東方沖を約11ノットの対地速力で北北西進中、船長Aが、右舷船首方約1海里に白色灯を多数点灯したいか釣りの遊漁船らしき船舶1隻を認め、同船舶を見ながら航行を続けていた。</p> <p>船長Aは、レーダーを準備状態から送信状態に切り替えていないことを思い出し、切替えボタンを押して顔を上げた直後、船首方至近に白色灯を点灯したB船を認め、右舵一杯としたが、04時30分ごろA船の船首部とB船の右舷船首部とが衝突した。</p> <p>船長Aは、B船の乗船者に負傷者がいないことを確認した後、おおい町の船だまりに帰航した。</p> <p>船長Aは、3日、本事故の発生を海上保安庁に通報した。</p> <p>B 船は、船長Bが1人で乗り組み、友人2人（以下「同乗者」という。）を乗せ、釣りの目的で、1日21時30分ごろ福井県小浜市所在のマリーナを出航した。</p> <p>B 船は、22時00分ごろ赤礁埼北東方沖の釣り場に到着した後、錨泊して両舷灯を消灯し、船長B及び同乗者が釣りを開始した。</p> <p>同乗者のうち1人は、2日01時ごろ釣りを終えて操舵室内で仮眠をとり始めた。</p> <p>船長Bは、03時ごろ同乗者のうちのもう1人と共に釣りを終え、夜が明けて周囲が明るくなってから別の釣り場に移動しようと思い、白色全周灯に加え、操舵室内に電池式LED型ランタンを取り付けて点灯し、2人とも同室内で仮眠をとり始めた。</p> <p>船長Bは、仮眠中、衝撃を感じて目を覚まし、周囲を見てB船とA船とが衝突したことを知った。</p> <p>船長Bは、同乗者に負傷者がいないことを確認した後、マリーナに帰航した。</p> <p>（付図1 事故発生経過概略図、写真1 A船、写真2 B船 参照）</p>
