# 船舶事故調査報告書

令和5年8月2日

| 事故の概要 | プレジャーボート麻理衣丸 <sup>まりい</sup> は、揚錨作業中、船長が負傷した。 |

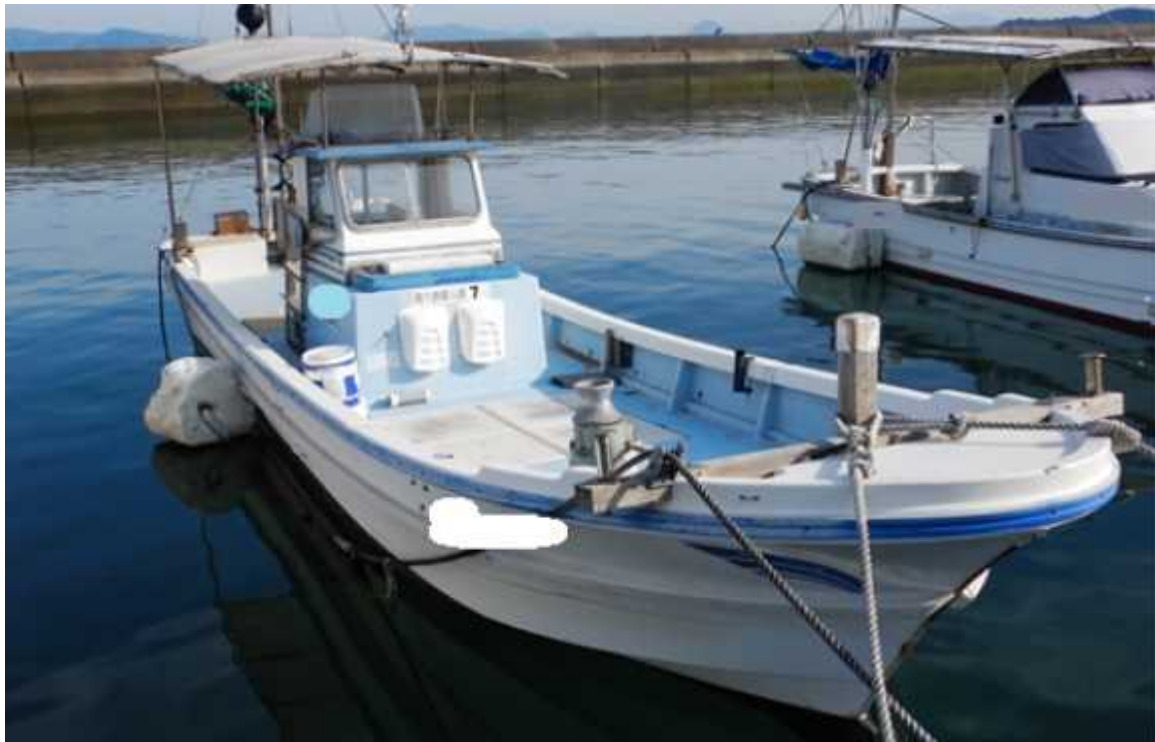
写真 1 本船

| | <p>足りないと思い、同じ太さの錨索を結んで延長して使用し、船首を東方に向けて錨泊し、釣りを再開した。</p> <p>船長は、釜島東方沖でしばらく釣りを行っていたが、釣果が思わしくなかったため、帰港することとし、右舷船首部に設置された縦型のウインチのローラ部（以下「本件ローラ」という。）に錨索を２回巻き付け、本件ローラの船尾側に立って錨索を引き、張力を掛けて揚錨を開始した。</p> <p>船長は、延長した錨索との結び目が船上まで揚がってきたので、結び目をローラ部分からかわそうとして右手で錨索を本件ローラの至近でつかんで、本件ローラから錨索を外そうとしたところ、０８時４６分ごろ、船体の僅かな動揺により錨索が船首側に引かれ、本件ローラに右手を巻き込まれた。（図１参照）</p> <div data-bbox="625 763 1358 1223" data-label="Image"> </div> <p>図１ 船長が錨索をつかんだ状況（再現）</p> <p>船長は、揚錨を断念し、包丁を使用して錨索を切断して錨を海中に放棄し、自力で操船して帰港した。</p> <p>船長は、帰港中に携帯電話で救急車の要請をし、搬送された倉敷市内の病院で、右環指切断と診断された。</p> <p>（付図１ 事故発生場所概略図、写真１ 本船 参照）</p> |

| | <p>ローラからかわそうと思い、本件ローラの至近で錨索を右手でつかんだことから、船体の動揺により錨索が船首側に引かれて張力が掛かった際、右手が本件ローラに巻き込まれ、負傷したものと考えられる。</p> <p>船長は、これまで錨索をつかんで本件ローラから外す際、本件ローラの至近で錨索をつかんでも無難に錨索を外すことができていたことから、本事故時も同様に、本件ローラの至近で錨索を右手でつかんでいたものと考えられる。</p> |
| <b>原因</b> | <p>本事故は、本船が、釜島東方沖で揚錨作業中、船長が、錨索の結び目を本件ローラからかわそうと思い、本件ローラの至近で錨索を右手でつかんだため、船体の動揺により錨索が船首側に引かれて張力が掛かった際、右手が本件ローラに巻き込まれたことにより発生したものと考えられる。</p> |

| <b>再発防止策</b> | <p>今後の同種事故等の再発防止に役立つ事項として、次のことが考えられる。</p> <ul style="list-style-type: none"> <li>・ 船長は、ローラを使用して揚錨する際、ローラの至近で錨索をつかむと船体の僅かな動揺であっても錨索に張力が掛かった際、錨索が引かれてローラに手が巻き込まれることがあるので、錨索は、ローラから離れた位置をつかむこと。</li> <li>・ ローラから錨索を外す際、ローラを停止してから行うこと。</li> </ul> |
