船舶事故調査報告書

令和5年8月2日
 運輸安全委員会（海事専門部会）議決
 委員 佐藤 雄二（部会長）
 委員 田村 兼吉
 委員 岡本 満喜子

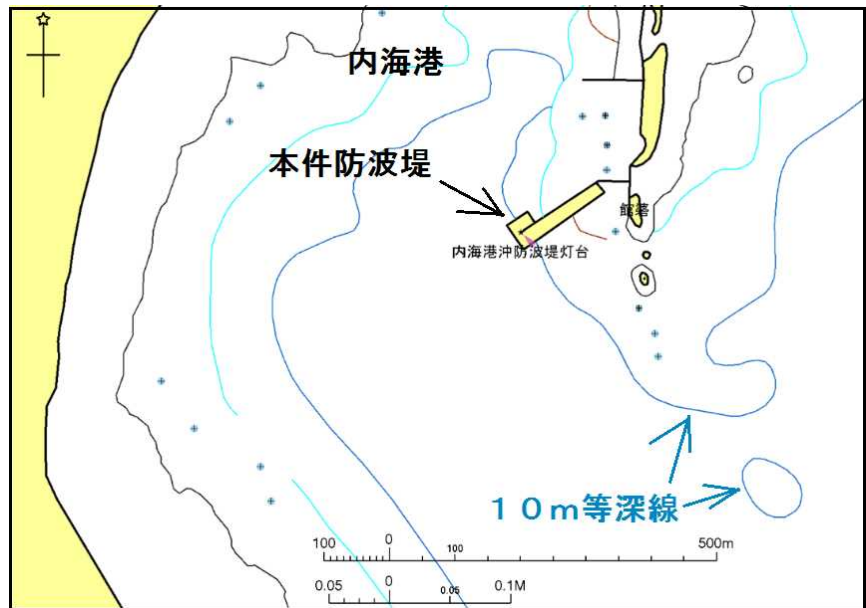
図1 本件防波堤南方の10m等深線の状況

海図には、本件防波堤から南東方に、10m等深線に囲まれた海域が約420m延びており、さらに、同海域の南端から南方80m付近に、10m等深線に囲まれた長径約80mの楕円形海域がある。(図1参照)

<p>(9) その他の情報</p> <p>船長は、検視の結果、死因に直結するような大きな外傷が認められなかった。</p> <p>同乗者は、船長が落水して約15分後には意識を失っていたことについて、海面の水温が冷たく感じられず、同乗者自身がその後も意識を失うことがなかったため、船長が低体温症により意識不明の状態になったとは考えにくいと本事故後に思った。</p> <p>同乗者は、船長が、同乗者よりも高齢で体力がなく、膨張式救命胴衣が膨張しない状態で、つかまりにくいクーラーボックスにしがみつきのまま泳ぎ続けていたため、体力を著しく消耗し、力尽きて、溺水に至ったと本事故後に思った。</p>
<p>分析</p> <p>乗組員等の関与 船体・機関等の関与 気象・海象等の関与 判明した事項の解析</p>	<p>あり なし あり</p> <p>船長は、溺死した。</p> <p>本船は、内海港沖防波堤南東方沖において、東方から有義波高約2mのうねりが寄せる状況下、船長が、浅水変形によりうねりが高くなる場所で西進を続けたことから、船尾方から波高約3mのうねりを受け、うねり前面の斜面に乗った状態（波乗り状態）で2～3秒進んだ後、うねりが砕けると同時に船体が右舷側に大きく傾斜し、船長及び同乗者が海に投げ出され、船長が死亡し、同乗者が負傷したものと考えられる。</p> <p>船長は、本事故発生前に承知していた沖からのうねりが高くなる場所を避けたこと、及び同場所南方沖にもうねりが高くなる場所があることを知らなかったことから、うねりが高くなることはないと思い、本事故発生場所付近で西進を続けたものと考えられる。</p> <p>船長は、本件救命胴衣の点検が行われていない中、落水後、本件救命胴衣のガスボンベが使用済みの状態であったことから、本件救命胴衣が膨張せず、救命胴衣の浮力が得られないまま泳ぎ続けたことにより体力を著しく消耗し、溺水に至った可能性があると考えられる。</p> <p>同乗者は、落水後、長時間必死で泳ぎ続けたことから、横紋筋融解症等を負ったものと考えられる。</p> <p>本事故発生場所には水深10mより浅い海域が所在していることから、浅水変形によりうねりが高くなり、波高が約3mに達した可能性があると考えられる。</p>

<p>原因</p>	<p>本事故は、本船が、内海港沖防波堤南東方沖において、東方から有義波高約2mのうねりが寄せる状況下、船長が、浅水変形によりうねりが高くなる場所で西進を続けたため、船尾方から波高約3mのうねりを受けて波乗り状態となり、右舷側に大きく傾斜し、船長及び同乗</p>

<p>者が海に投げ出されたことにより発生したものと考えられる。</p>
<p>再発防止策</p>	<p>今後の同種事故等の再発防止及び被害の軽減に役立つ事項として、次のことが考えられる。</p> <ul style="list-style-type: none"> ・ 小型船の船長は、水深10mより浅い海域では浅水変形によりうねりが高くなることを考慮して、進路を判断すること。特に真後ろや斜め後ろからの波は波乗り状態となって船のコントロールが効かなくなるので避けること。 ・ 船長は、出航前に膨張式救命胴衣のガスボンベ等の点検を必ず行うこと。 ・ 小型船舶の乗船者は、万が一の落水に備え、携帯電話を防水ケースに入れる等、防水措置を施して携行すること。
