## 船舶事故調査報告書

<b>事故種類</b>	衝突
<b>発生日時</b>	令和4年11月26日 06時50分ごろ
<b>発生場所</b>	長崎県壱岐市海 <sup>いるか</sup> 豚鼻南南東方沖 海豚鼻灯台から真方位149° 900m付近 （概位 北緯33° 41.9′ 東経129° 43.3′）
<b>事故の概要</b>	遊漁船伊義丸は、西北西進中、また、漁船金比羅丸は、船首を西北西方に向けて漂泊中、両船が衝突した。 伊義丸は、釣り客2人及び船長が負傷し、船首部外板に破口を生じ、また、金比羅丸は、船長が負傷し、右舷船尾部外板に破口等を生じた。
<b>事故調査の経過</b>	令和4年12月5日、本事故の調査を担当する主管調査官（門司事務所）ほか1人の地方事故調査官を指名した。 原因関係者から意見聴取を行った。
<b>事実情報</b> 船種船名、総トン数 船舶番号、船舶所有者等 L×B×D、船質 機関、出力、進水等	A 遊漁船 伊義丸、6.6トン FO2-6727（漁船登録番号）、個人所有 11.85m（Lr）×3.12m×0.95m、FRP ディーゼル機関、421kW、昭和61年4月6日 第290-66470号（船舶検査済票の番号） B 漁船 金比羅丸、3.61トン NS3-71748（漁船登録番号）、個人所有 9.15m（Lr）×2.20m×0.82m、FRP ディーゼル機関、漁船法馬力数50、昭和53年5月14日
<b>乗組員等に関する情報</b>	A 船長A 67歳 一級小型船舶操縦士・特殊小型船舶操縦士・特定 免許登録日 昭和54年6月1日 免許証交付日 令和3年3月11日 （令和8年9月26日まで有効） B 船長B 76歳 一級小型船舶操縦士・特殊小型船舶操縦士・特定 免許登録日 昭和50年8月22日 免許証交付日 令和2年4月27日 （令和8年4月3日まで有効）

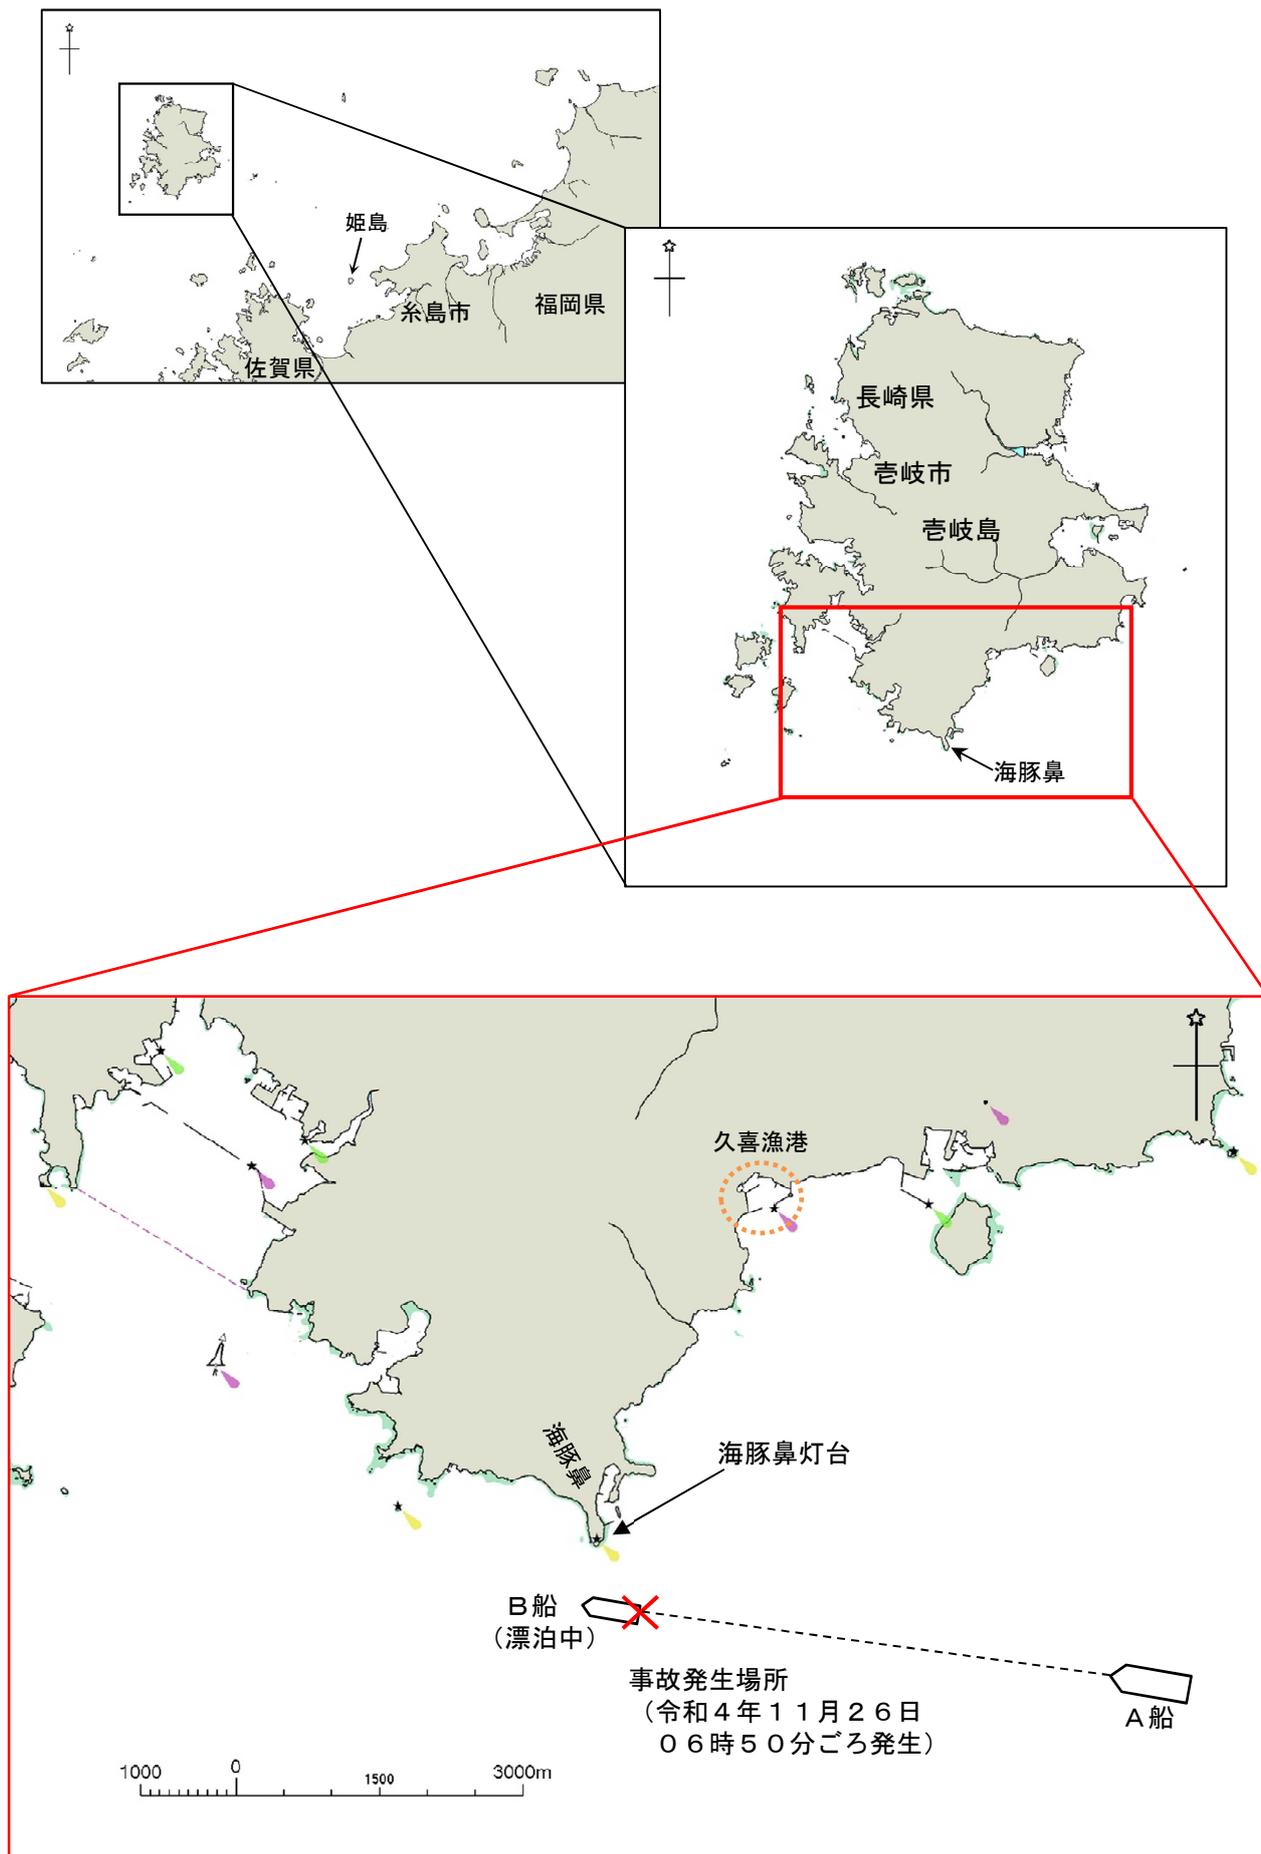
付図1 事故発生経過概略図

<p>船長Aは、椅子に腰を掛け、レーダーのレンジを0.5Mレンジに変更してレーダー画面で右舷船首方に1隻の映像を確認した後、前路から目を離してレーダーの画面を見ながら同じ針路及び速力で航行を続けていたところ、06時50ごろ突然衝撃を受けた。</p> <p>船長Aは、前方を見たところ、B船を認めてA船とB船とが衝突したことに気付き、直ちに主機を中立運転としてA船を停止させた後、A船を後進させてB船に接近させた。</p> <p>船長Aは、釣り客及び船長Bの負傷状況、A船及びB船の損傷状況の確認を行い、船長BをA船に移乗させた後、<u>吉岐市久喜漁港</u>に入港した。</p> <p>船長A、釣り客A<sub>1</sub>及び釣り客A<sub>2</sub>は、後日、船長Aが福岡市所在の病院を受診して鼻骨骨折、釣り客A<sub>1</sub>が福岡県久留米市所在の病院を受診して右下腿打撲等、釣り客A<sub>2</sub>が福岡市所在の病院を受診して右側頭部打撲等とそれぞれ診断された。</p> <p>B船は、船長Bが1人で乗り組み、法定灯火を表示し、一本釣り漁の目的で、06時00分ごろ久喜漁港を出港し、海豚鼻南南東方沖の漁場に向かった。</p> <p>B船は、06時30分ごろ漁場に到着し、主機を中立運転として一本釣り漁を行いながら漂泊を開始した。</p> <p>B船は、潮流により南南西方に流されたので、06時45分ごろ再び漂泊開始場所まで戻った後、周囲が明るくなってきたので、法定灯火を消灯し、船首を西北西方に向けて主機を中立運転とし、船首部に約3mのポール（棒）を立ててピンク色の旗を掲げ、船尾部に白色のスペンカーを展開して漂泊を始めた。</p> <p>船長Bは、右舷船尾部で右舷方を向いて椅子に腰を掛け、一本釣り漁を行っていたところ、船尾方から船が波を切る音が聞こえたので、船尾方を向いたところ、船尾方至近に接近するA船を認めたが、どうすることもできず、B船の右舷船尾部とA船の船首部とが衝突した。</p> <p>船長Bは、戻ってきたA船に移乗した後、携帯電話で海上保安庁に本事故の発生を通報するとともに、家族に救急車を要請するよう連絡した。</p> <p>船長Bは、A船で久喜漁港に運ばれた後、救急車で<u>吉岐市内</u>の病院に搬送され、右肋骨骨折等と診断された。</p> <p>B船は、付近で操業を行っていた僚船により久喜漁港に<u>えい航</u>された。</p> <p>(付図1 事故発生経過概略図 参照)</p>
