船舶事故調査報告書

事故種類	衝突（防波堤）
発生日時	令和5年1月4日 19時38分ごろ
発生場所	長崎県五島市福江港 福江港第2号防波堤灯台から真方位240°400m付近 （概位 北緯32°41.9′ 東経128°51.0′）
事故の概要	旅客船五島は、南西進中、防波堤に衝突した。 五島は、旅客4人が負傷し、船首部のやり出しに亀裂を生じた。
事故調査の経過	令和5年1月6日、本事故の調査を担当する主管調査官（長崎事務所）ほか1人の地方事故調査官を指名した。 原因関係者から意見聴取を行った。
事実情報 船種船名、総トン数 船舶番号、船舶所有者等 L×B×D、船質 機関、出力、進水等	旅客船 五島、9.7トン 292-27013長崎、個人所有 11.90m (Lr) × 3.34m × 1.10m、FRP ディーゼル機関2基、485.44kW（合計）、昭和60年12月
乗組員等に関する情報	船長 80歳 一級小型船舶操縦士・特殊小型船舶操縦士・特定 免許登録日 昭和52年3月18日 免許証交付日 平成30年1月24日 （令和5年1月23日まで有効）
死傷者等	軽傷 4人（旅客）
損傷	本船 船首部のやり出しに亀裂 防波堤 なし
気象・海象	気象：天気 晴れ、風向 北西、風力 2、視界 良好 海象：海上 平穏、潮汐 下げ潮の初期
事故の経過	本船は、旅客不定期航路事業に使用されており、船長が1人で乗り組み、旅客4人を乗せ、令和5年1月4日19時10分ごろ福江港に向けて五島市奈留島港を出航した。 船長は、中央部客室船首側の操縦区画に設置された操縦席と舵輪の間に立って手動操舵で操船に当たり、旅客4人は、中央部客室中央から船尾側の旅客乗船区画両舷に設置された2人掛けの椅子席に1人ずつ腰を掛けていた。 （写真1、図1 参照）

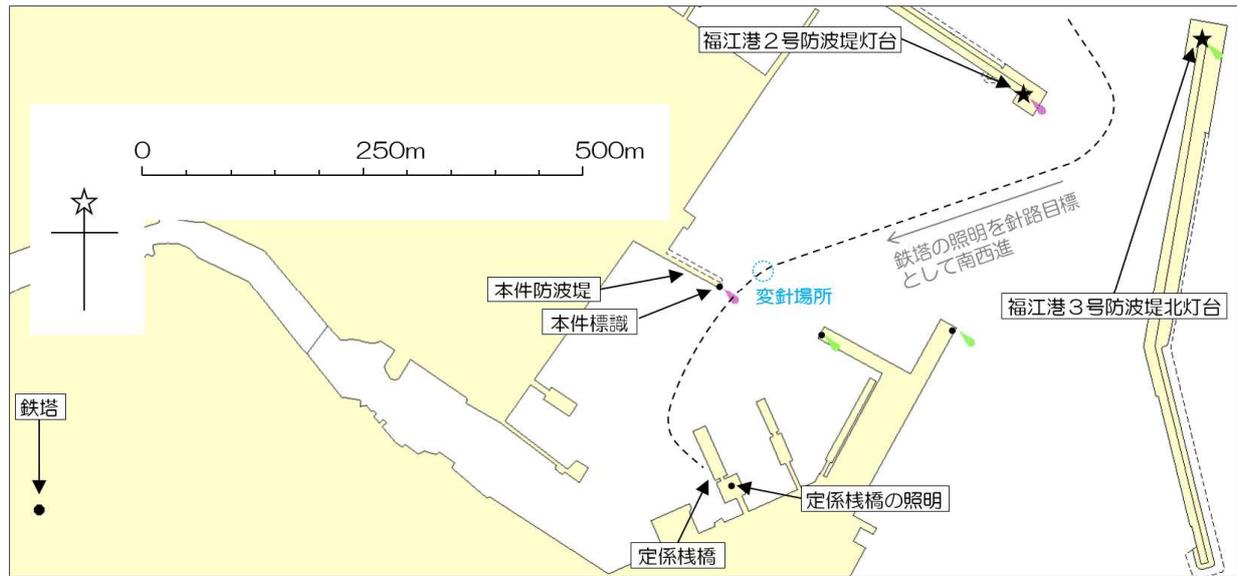
図2 ふだんの着棧状況

船長は、ふだんと同様に、丸木防波堤A（以下「本件防波堤」という。）東端の簡易標識（以下「本件標識」という。）の北東方沖で定係棧橋に向けて左舵を取るつもりで南西進を続けていた際、旅客の下船に備えて旅客乗船区画の室内灯を点灯しようと操縦場所右側の配電盤のスイッチを操作したが、誤って操縦区画の室内灯を点灯させた。

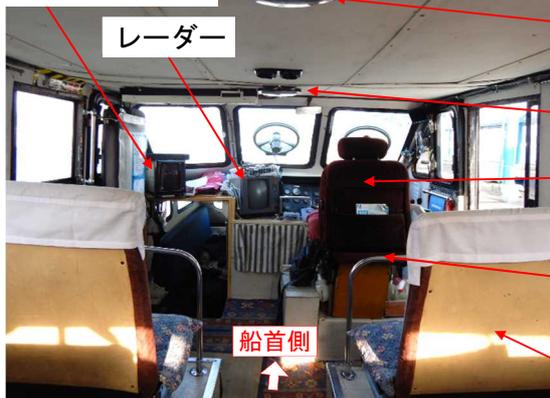
写真2 中央部客室の室内灯の位置等

船長は、自身のほぼ真上にある操縦区画の室内灯が点灯したことによって目が眩み、周囲を目視で確認できない状態で南西進中、19時38分ごろ、突然衝撃を受け、頭部が操縦場所前面の窓の旋回装置に当たった。

<p>再発防止策</p>	<p>今後の同種事故等の再発防止及び被害の軽減に役立つ事項として、次のことが考えられる。</p> <ul style="list-style-type: none"> ・ 船長は、慣れた港内での操船であっても、夜間は、目視のみで船位の確認を行おうとせず、レーダーやGPSプロッターを有効活用すること。 ・ 旅客船の船長は、夜間、旅客の下船に備えて室内灯を点灯させる場合、手元が暗い中で配電盤のスイッチを操作すると、周囲を目

<p>視で確認する際の妨げとなるような室内灯を誤って点灯させ、着 棧前であれば防波堤等への衝突事故に繋がるおそれがあるので、 着棧後に室内灯を点灯するようにすること。</p> <ul style="list-style-type: none">・ 旅客船の船長は、事故が発生した場合、速やかに旅客の負傷状況 を確認するとともに、海上保安庁に通報すること。
--	---

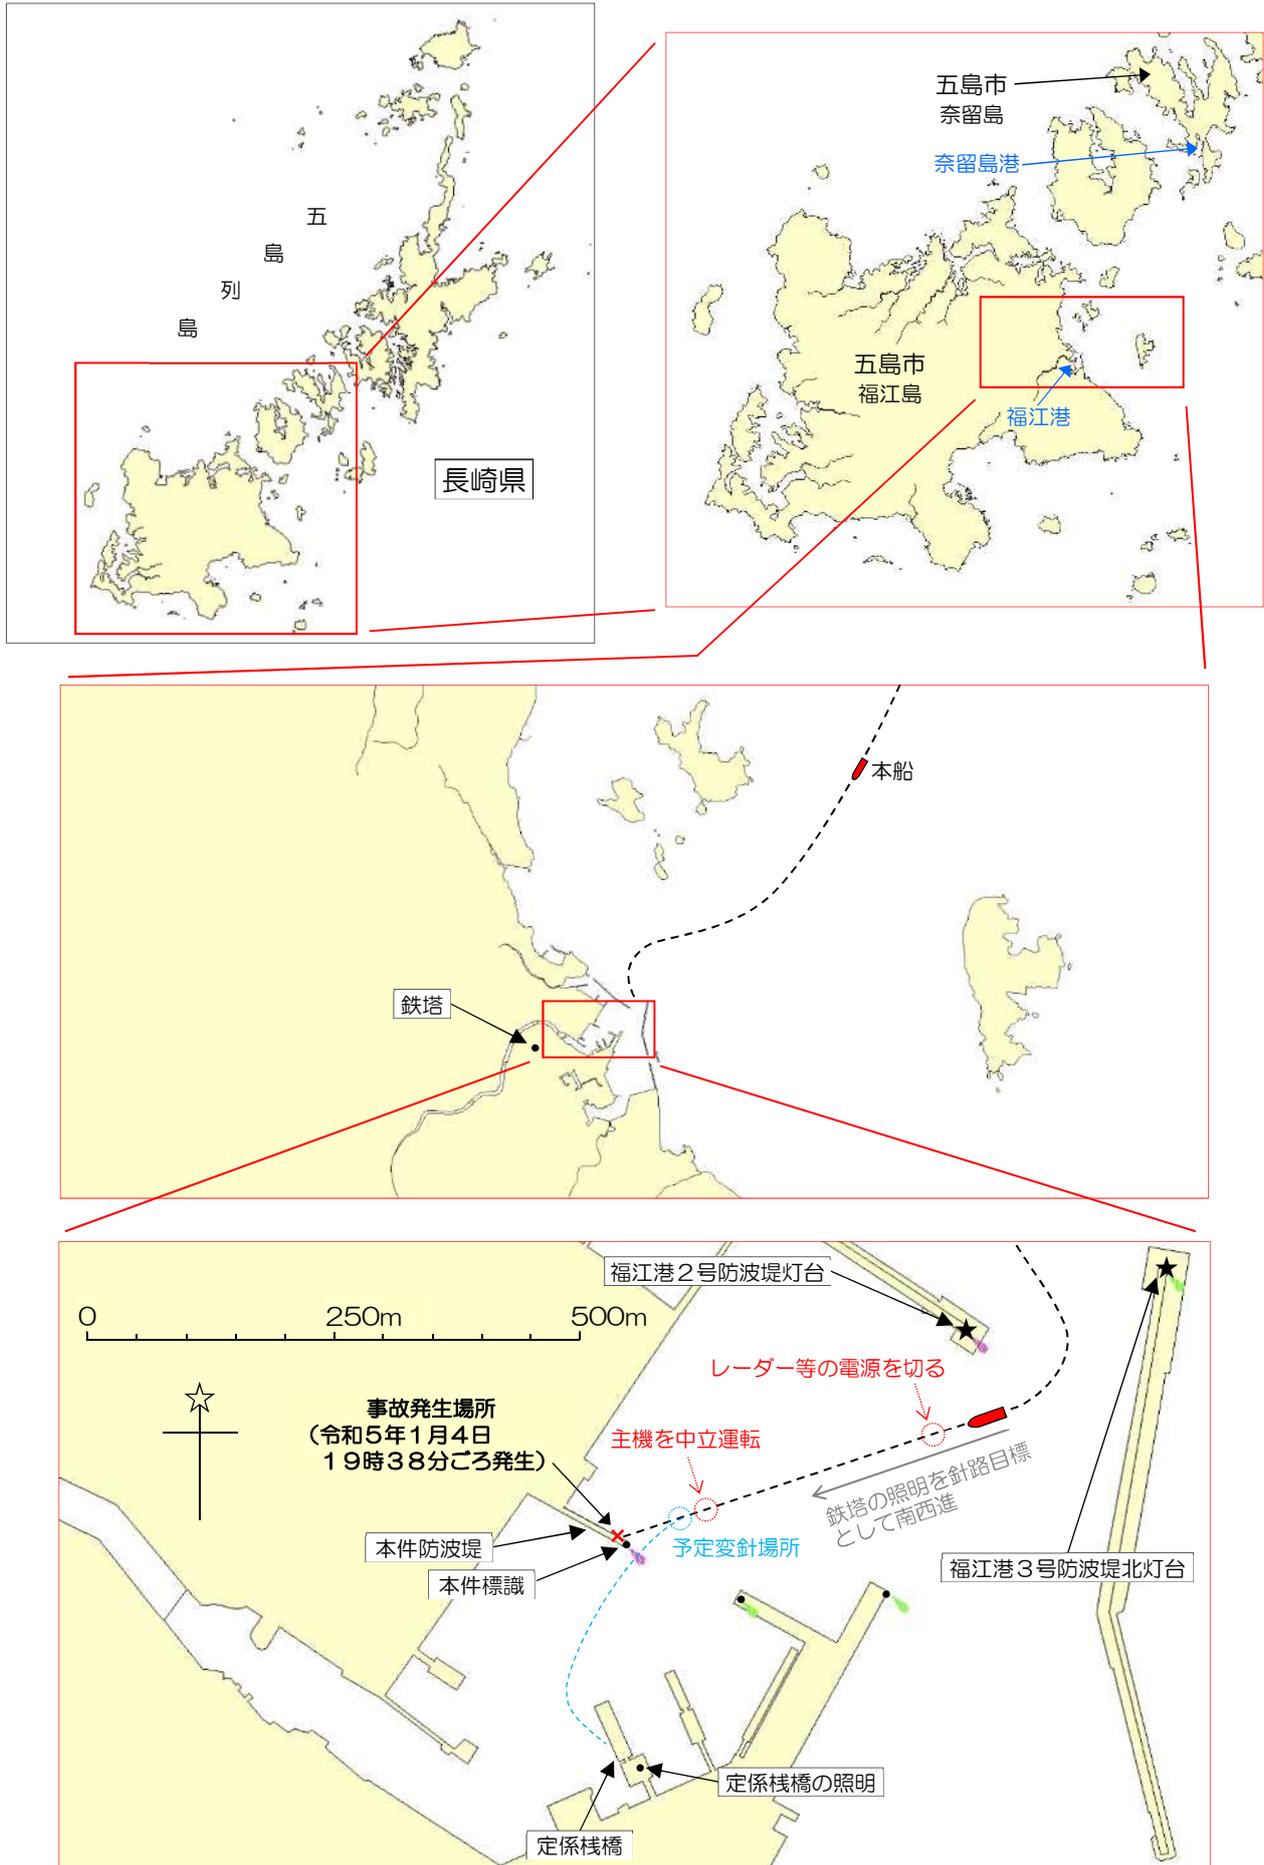
付図1 事故発生経過概略図

<p>ていることを確認し、本船が本件防波堤に衝突したことを知った。 (付図1 事故発生経過概略図、写真5 中央部客室の椅子席、写真6 本船の損傷状況、写真7 本件防波堤に残された本船の衝突痕参照)</p>
<p>その他の事項</p>	<p>船長は、衝突後、旅客が負傷しているように見えなかったため、旅客に対して負傷有無の確認を行わなかった。</p> <p>船長は、波が高い状況での操船に備えて操縦場所前面の窓の旋回装置にタオルを巻いており、衝突時に頭部が同装置に当たったが、けがはなかった。</p> <p>本船は、椅子席にシートベルトの装備はなく、また、速力基準表によれば、微速力前進時の速力が10kn、最微速力前進時の速力が4knであった。</p> <p>本船の配電盤は、旅客乗船区画と操縦区画の各室内灯のスイッチが隣り合って配置されていた。(写真4参照)</p> <div data-bbox="571 875 1361 1234" data-label="Image"> </div> <p>写真4 配電盤のスイッチの配置状況</p> <p>船長は、本事故当時、旅客乗船区画の室内灯を点灯しようとした際、手元が暗い中、手探りで配電盤のスイッチを操作したので、誤って旅客乗船区画の室内灯のスイッチの隣に配置された操縦区画の室内灯のスイッチを操作してしまったと本事故後に思った。</p> <p>船長は、ふだん、福江港において、夜間に鉄塔の照明を針路目標として南西進中、本件標識の灯光(赤)や定係棧橋の照明(黄)を目視で確認しながら、本件標識の北東方沖で定係棧橋に向けて左舵を取っており、本事故当時も同様に操船するつもりでした。</p> <p>船長は、本件防波堤に衝突する前に本件標識の灯光を見た記憶がなかったため、本事故後、本件標識の点灯状況を確認したところ、本件標識が消灯していることを認めた。</p> <p>船長は、本事故当時、鉄塔の照明を針路目標として南西進中、本件標識が消灯していて本件標識の灯光を確認することができず、また、誤って操縦区画の室内灯を点灯して目が眩み、定係棧橋の照明も確認できず、船位を確認することができないまま、本船が本件防波堤に衝</p>

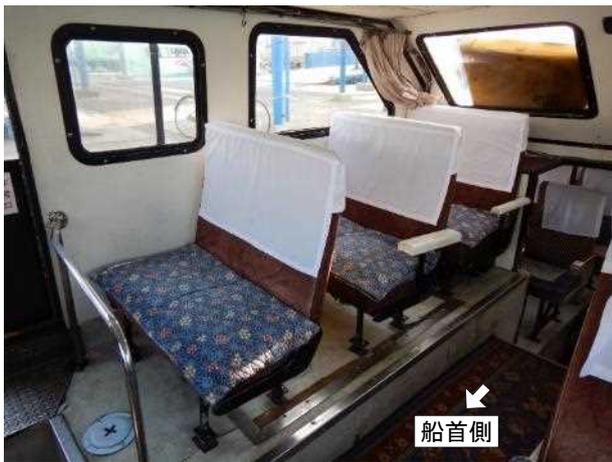
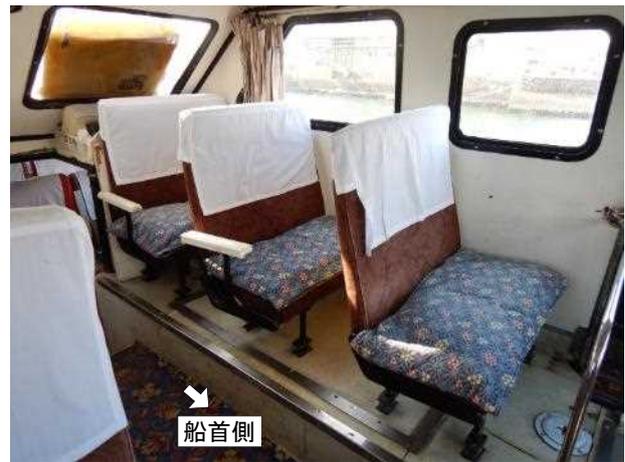
写真5 中央部客室の椅子席

旅客4人は、衝突の衝撃で、顔面等が手すりや前列の椅子席の背面に当たった。旅客の1人は、衝突直後、携帯電話で本事故の発生を警察署に通報し、警察署の担当官は、海上保安庁に同様の通報を行った。

旅客4人は、下船後、警察車両で病院に向かい、3人が頸椎捻挫等と、残りの1人が下顎の擦過傷等と診断された。

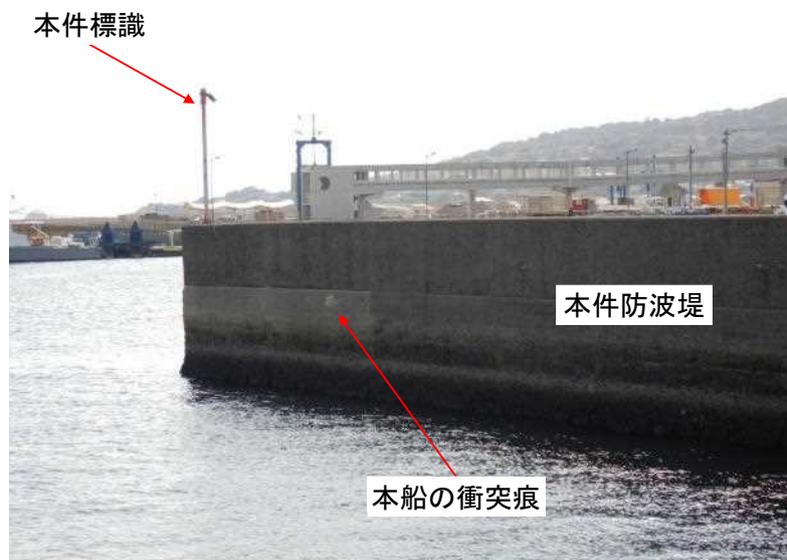
写真7 本件防波堤に残された本船の衝突痕

船長は、本事故後、本件防波堤の北側側面に本船の衝突痕が残され
