船舶事故調査報告書

事故種類	衝突
発生日時	令和5年1月16日 13時18分ごろ
発生場所	長崎県西海市平島西方沖 平島灯台から真方位253° 1,500m付近 （概位 北緯32° 59.7′ 東経129° 12.4′）
事故の概要	遊漁船STATUSは、南進中、また、郵便船暖流は、東進中、両船が衝突した。 STATUS は、船底部外板に擦過傷等を生じ、また、暖流は、左舷船側部の破口等を生じた。
事故調査の経過	令和5年1月17日、本事故の調査を担当する主管調査官（長崎事務所）ほか1人の地方事故調査官を指名した。 原因関係者から意見聴取を行った。
事実情報 船種船名、総トン数 船舶番号、船舶所有者等 L×B×D、船質 機関、出力、進水等	A 遊漁船 STATUS、6.2トン NS2-10817（漁船登録番号）、株式会社谷口製作所 13.60（Lr）m×2.72m×0.84m、FRP ディーゼル機関、368kW、平成28年5月 第293-40735号（船舶検査済票の番号） B 郵便船 暖流、4.98トン NS3-40572（漁船登録番号）、個人所有 11.00m（Lr）m×2.33m×0.86m、FRP ディーゼル機関、漁船法馬力数50、昭和50年12月1日
乗組員等に関する情報	A 船長A 44歳 一級小型船舶操縦士・特定 免許登録日 平成19年5月31日 免許証交付日 令和3年5月11日 （令和6年11月25日まで有効） B 船長B 84歳 一級小型船舶操縦士・特殊・特定 免許登録日 昭和51年6月28日 免許証交付日 令和3年11月16日 （令和9年4月23日まで有効）
死傷者等	なし

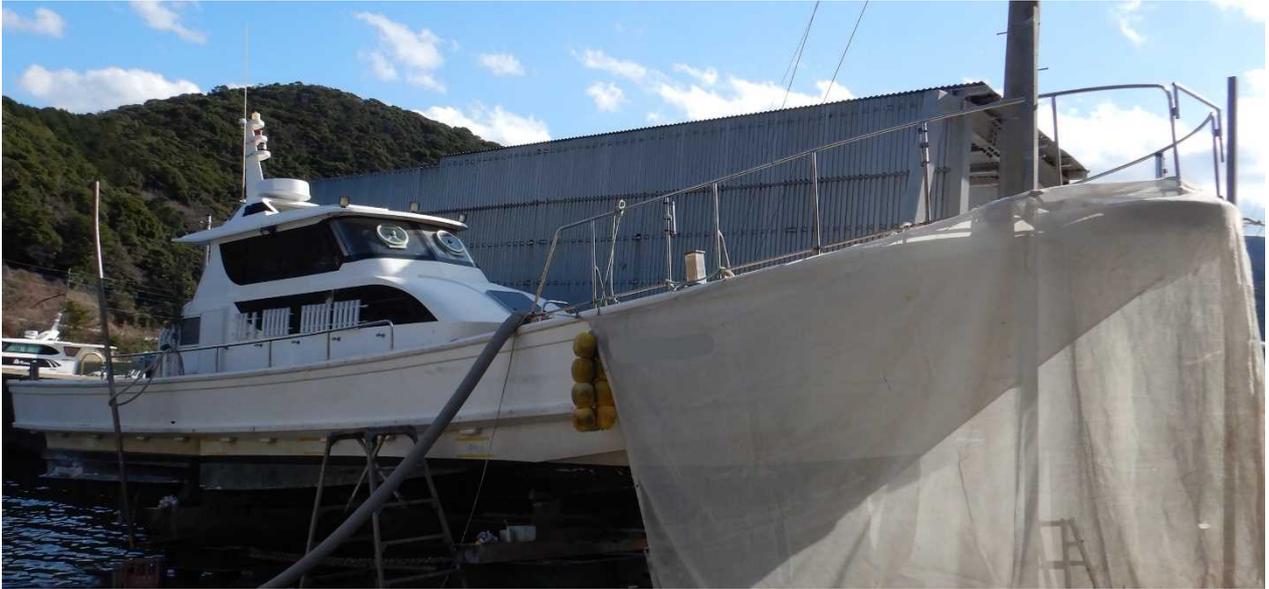
写真1 A船

<p>損傷</p>	<p>A 船底部外板に擦過傷、推進器翼に曲損 B 左舷船側部に破口及びマスト等に曲損</p>
<p>気象・海象</p>	<p>気象：天気 晴れ、風向 北東、風力 2、視界 良好 海象：海上 平穏、潮汐 上げ潮の末期</p>
<p>事故の経過</p>	<p>A 船は、船長が1人で乗り組み、釣り客4人を乗せ、令和5年1月16日07時00分ごろ長崎県小値賀町小値賀港を出港し、小値賀島周辺で釣り場を変えながら遊漁を行っていた。</p> <p>船長Aは、長崎県佐世保市宇久島南東方沖の釣り場から、平島南西方沖の弁慶曾根付近に移動することとし、12時30分ごろ同釣り場を出発した。</p> <p>船長Aは、操舵室の背もたれ付きの椅子に腰を掛け、GPSプロッター及び0.75海里(M)レンジとしたレーダーを作動させ、GPSプロッターのカーソルを弁慶曾根付近に合わせて、平島と長崎県新上五島町頭ヶ島との間(以下「相崎瀬戸」という。)の中央部付近に針路を定めて自動操舵とし、約21ノット(kn)の速力(対地速力、以下同じ。)で本船を南進させた。</p> <p>船長Aは、頭ヶ島北東端沖で、間もなく弁慶曾根に到着すると思いつながりながら南進を続け、椅子に腰を掛けた姿勢で見張りを行っていたところ、いつしか居眠りに陥り、13時18分ごろ衝撃を感じて目が覚めた。</p> <p>船長Aは、減速して周囲を確認したところ、B船と衝突して、B船を乗り越えたことが分かり、釣り客にけががないことを確認した後、B船に接近して船長Bにけががないことを確認し、船長BをA船へ移乗させ、A船でB船をえい航して平島漁港へ向かった。</p> <p>B船は、船長が1人で乗り組み、委託された郵便物を運搬する目的で13時00分ごろ平島漁港に向けて新上五島町友住漁港を出港した。</p> <p>船長Bは、約10knの速力で東進中、左舷正横よりやや船首方付近に横切りの位置関係となるA船を認めて減速した後、主機を中立運転として停留した。</p> <p>船長Bは、A船がB船の船首方又は船尾方を通過するものと思いつながりながらA船の動静を目視で確認していたところ、A船が針路を変える様子は認められず、B船の正横付近に向けて接近を続けており、衝突の危険を感じて主機を後進運転としたものの、13時18分ごろB船の前部甲板左舷側ブルワークとA船の船首部とが衝突し、A船がB船上を乗り越えた後、右舷側に着水したのを認めた。</p> <p>船長Bは、船長Aに促されてA船に移乗し、郵便局に本事故の発生を連絡した後、所属する漁業協同組合の僚船に支援を要請した。</p> <p>B船は、平島漁港防波堤突端付近までA船にえい航された後、来援した僚船に横抱きされて、平島漁港に入港した。</p>
