# 船舶事故調査報告書

運輸安全委員会（海事専門部会）議決

| 事故の概要 | 旅客船 源丸は、南南東進中、干出岩に乗り揚げた。<br>源丸は、船尾部船底外板に擦過傷を生じた。 |

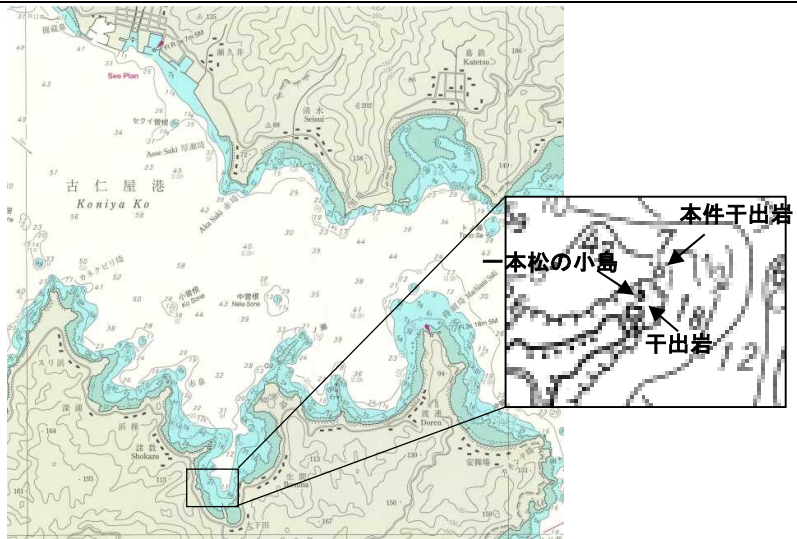
図1 海図（W230 奄美大島海峡）

| その他の事項 | <p>本船の喫水は、船首が約０．３６ｍ及び船尾が約１．５６ｍであった。</p> <p>船長は、ふだん、一本松の小島付近の干出岩のうち、３つの隆起した岩を視認していたものの、その３つの岩より沖に離れた場所にも水面下に干出岩が多数存在することを知らなかった。</p> <p>船長は、本船に海図を備えておらず、これまでに航路の情報を海図で確認することがなかったので、干出岩の正確な位置を把握していなかった。</p> <p>船長は、事前に海図を確認していれば、航行する海域に存在する浅瀬等の状況を知ることができていたと本事故後に思った。（図１参照）</p> |

| <b>再発防止策</b> | <p>今後の同種事故等の再発防止及び被害の軽減に役立つ事項として、次のことが考えられる。</p> <ul style="list-style-type: none"> <li>・ 旅客船の船長は、本船に海図を備えておき、出港前に海図及び最新の水路通報により航行する航路付近の水路調査を十分行い、岬付近の干出岩等の延伸状況を把握することにより、運航海域の特性等の運航に必要な情報を収集し、安全運航に務めること。</li> <li>・ 船長は、航行中、周囲の航行船に意識を向け過ぎることなく、操船に集中して干出岩等の浅所から十分距離を離して操船すること。</li> <li>・ 船長は、GPSプロッターが故障した場合、業者による修理を行い、船位確認など水上岩等の距離を見て航海の参考として使用し、有効に活用すること。</li> <li>・ 旅客船の船長は、速やかに自ら海上保安庁に事故の発生を通報すること。また、常時、旅客の救命胴衣の着用状況を再確認すること。</li> </ul> |

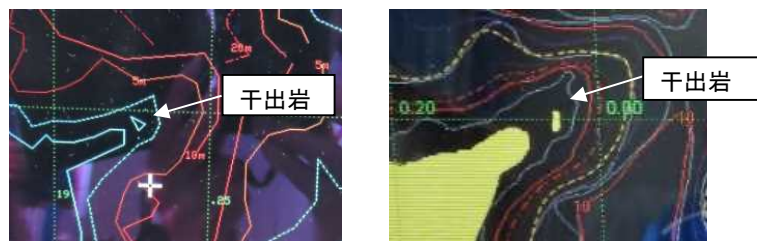
図2 後継機の干出岩の表示

本船は、レーダーを備えておらず、GPSプロッターを搭載していたが、本事故当時、電線が短絡して故障していたので、使用していなかった。また、船長によれば、故障前に使用していた際、同プロッターには海岸線は表示されており、大きく拡大すれば干出岩の表示は可能であった。

後継機においても、干出岩が表示される。（図2参照）

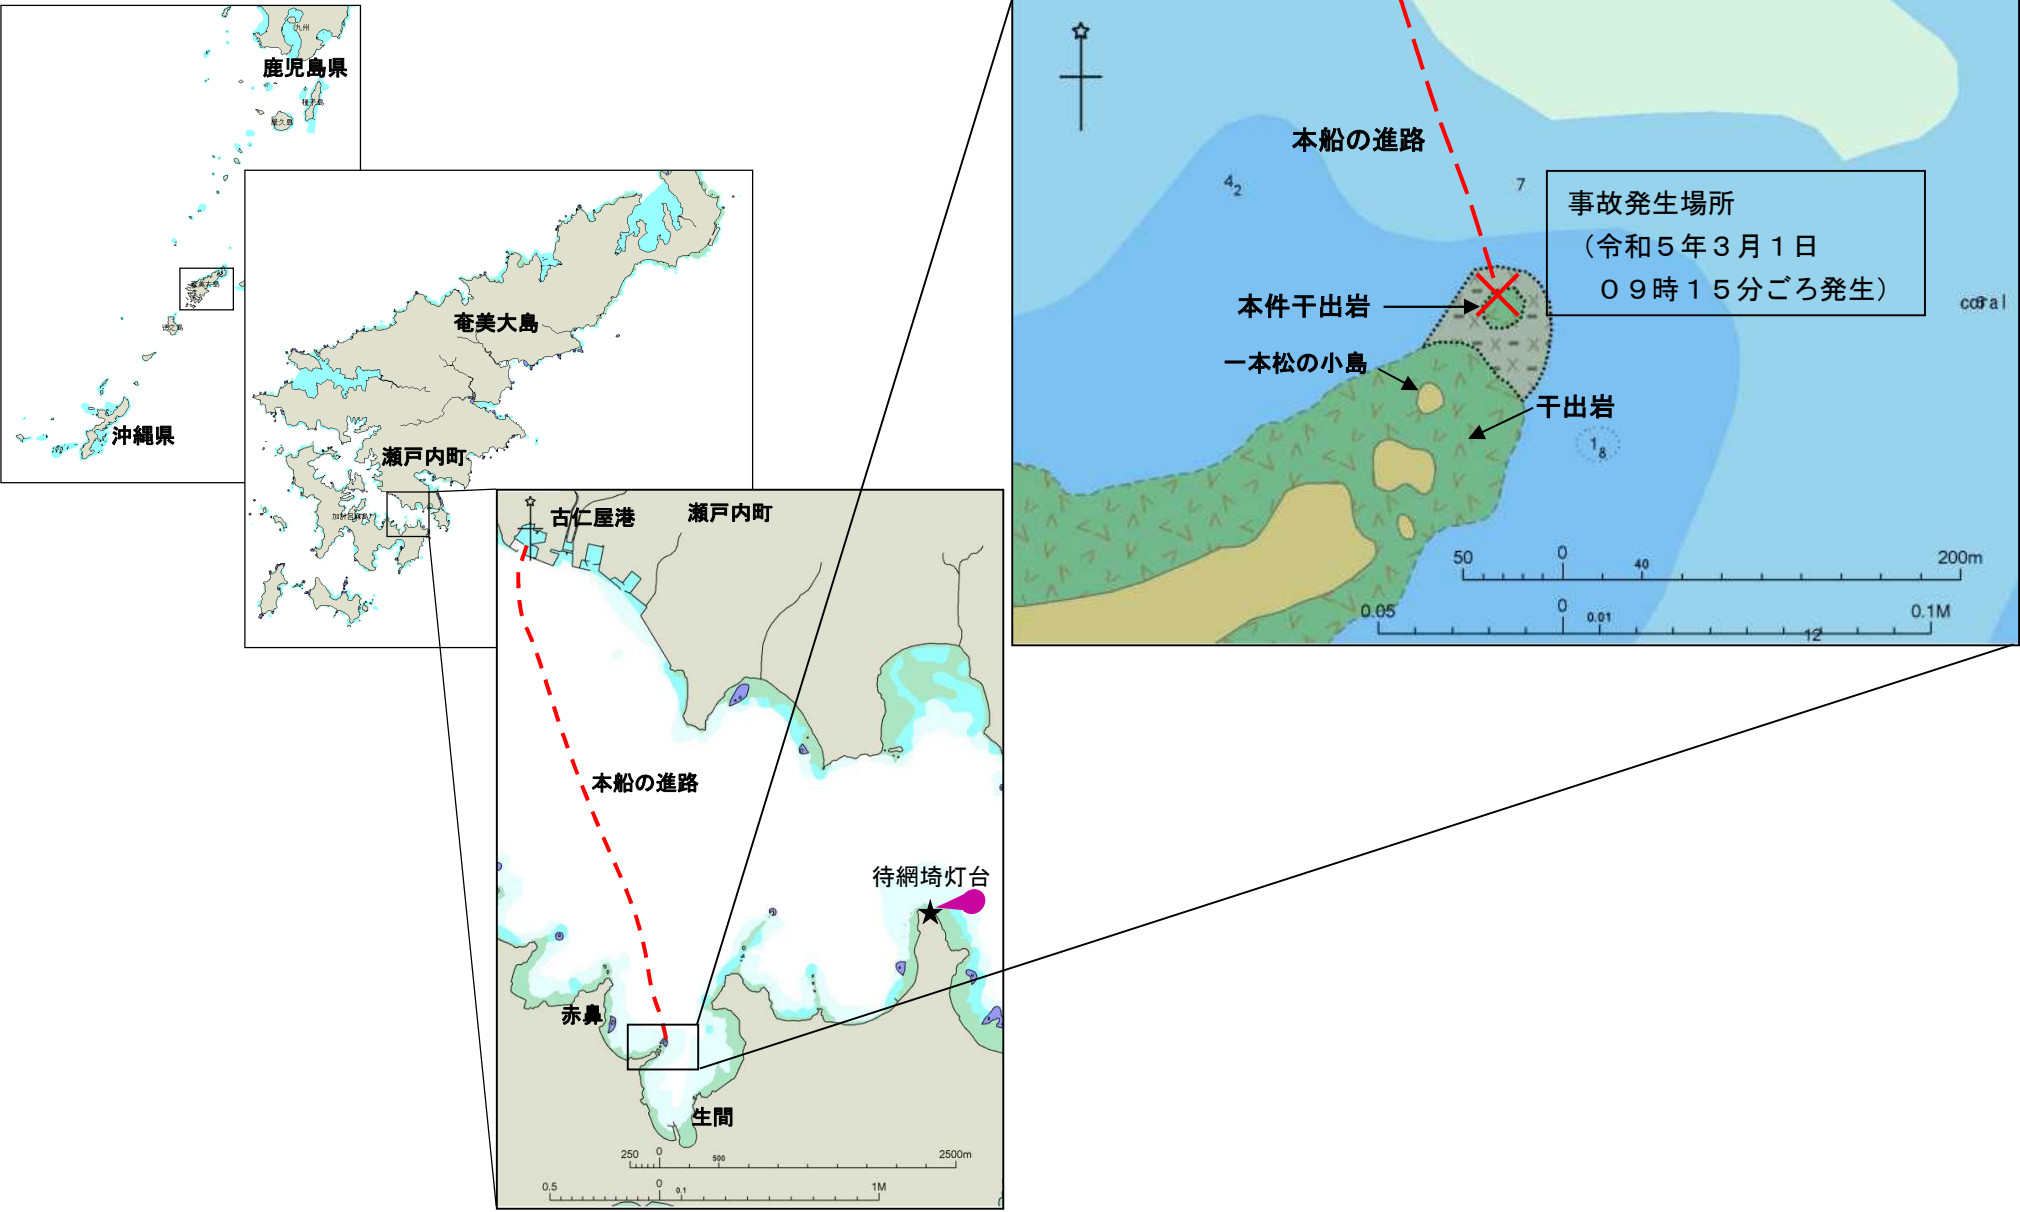
付図1 事故発生経過概略図

| | <p>船長は、０９時１３分ごろ瀬戸内町赤鼻を右舷に見て通過した後、左舷船首方に生間から北進する１隻のダイビング船を認めた。</p> <p>船長は、ダイビング船を見掛けるのが珍しいこともあり、同船に意識を向けて左舷正横約３００ｍで通過し、‘生間北方の東方へ伸びた岬の先端にある一本松が生えた小島’（以下「一本松の小島」という。）付近にふだん見えていた岩が見えないと思いながら、減速して南南東進中、０９時１５分ごろ、船底に衝撃を感じ、本船が一本松の小島北東方付近の岩場（以下「本件干出岩*1」という。）に乗り揚げたことに気付いた。</p> <p>船長は、直ちに主機を停止し、船内に浸水がないことを確認した後、主機を後進としたものの離礁できず、自力航行ができないと判断し、同業者の旅客船（以下「救助船」という。）の船長に本船の救助を依頼した。</p> <p>船長は、本船内に定員１４名分の救命胴衣を格納していたが、すぐに救助船が到着するので問題ないと思い、旅客５人に救命胴衣を着用させることなく旅客５人を救助船に移乗させ、本船を残して先に旅客５人が生間まで搬送され、救助船が戻ってくるまで待機した。</p> <p>近隣の住民は、本事故に気付いて警察署に通報し、同署から海上保安庁に通報が行われた。</p> <p>本船は、高潮時に救助船により引き出されて離礁した後、同船及び来援した海上保安庁の巡視艇と共に自力で航行して古仁屋港に帰港した。</p> <p>（付図１ 事故発生経過概略図、写真１ 本船 参照）</p> |

本船は、生間北方沖を南南東進中、上げ潮の中央期で干出岩が水面下に没している状況下、船長が、一本松の小島付近の視認していた岩より沖の水面下に干出岩が多数存在することを知らず、左舷船首方の北進するダイビング船に意識を向けて通常より一本松の小島寄りを航行したことから、本件干出岩に乗り揚げたものと考えられる。

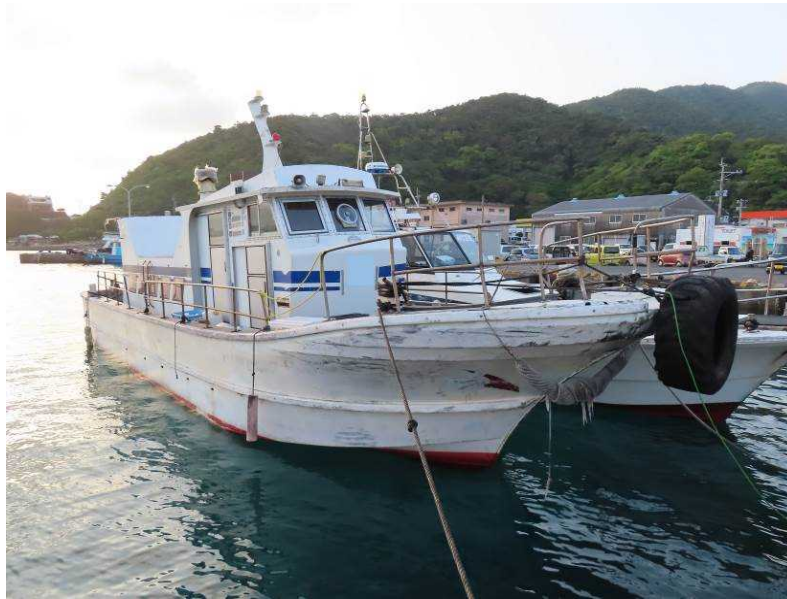
写真1 本船

| 損傷 | 船尾部船底外板に擦過傷 |
