船舶事故調査報告書

令和5年8月2日

運輸安全委員会（海事部会）議決

事故種類	火災
発生日時	不明（令和4年3月21日 03時00分ごろ～05時00分ごろの間）
発生場所	不明（種子島灯台から真方位145° 106海里（M）付近（概位北緯28° 55.1′ 東経132° 07.1′）において、本船に火災が発生している状態で発見された。）
船舶事故の概要	<p>漁船第五十一^{ゆうじん}勇仁丸は、船長及び機関長ほか6人が乗り組み、鹿児島県種子島南東方沖において、まぐろ延縄漁^{はえなわ}の操業に従事していたところ、令和4年3月21日03時00分ごろ～05時00分ごろの間に機関室付近で火災が発生した。</p> <p>第五十一勇仁丸は、その後沈没し、乗組員8人のうち、4人が死亡し、1人が行方不明となり、1人が負傷した。</p>
事故調査の経過	<p>(1) 調査組織</p> <p>令和4年3月21日、本事故の調査を担当する主管調査官ほか2人の船舶事故調査官を指名した。</p> <p>(2) 調査の実施時期</p> <p>令和4年3月22日、4月1日、11日、12日、27日、28日、5月6日、21日、6月14日、7月27日、8月22日、9月29日、30日、10月20日、28日、11月10日、17日、22日、28日、29日、12月16日、令和5年1月30日、2月8日、14日、21日、22日、3月27日 回答書受領、令和4年3月23日、4月1日、8月10日、10月20日、11月22日、令和5年1月26日、2月9日 口述聴取、令和4年4月8日 現場調査及び口述聴取</p> <p>(3) 原因関係者からの意見聴取</p> <p>原因関係者からの意見聴取は、本人が本事故で死亡し、又は、行方不明となったため、行わなかった。</p>
事実情報	
船種船名、総トン数	漁船 第五十一勇仁丸、19トン
船舶番号	KO2-7017（漁船登録番号）
船舶所有者	株式会社馬詰造船所（以下「A社」という。）

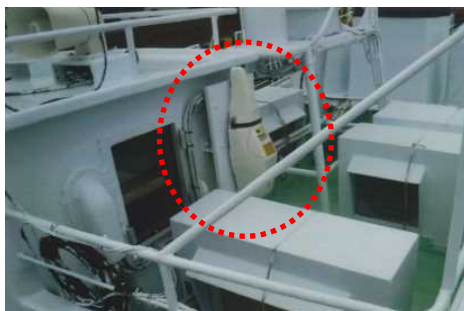
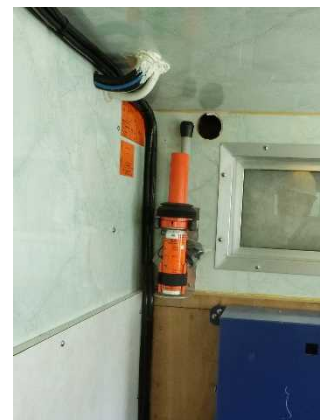
船外へ脱出した甲板員B、甲板員C、機関員A、機関員B及び機関員Cは、レーダートランスポンダ及びEPIRBを持ち出していなかった。

⑤ 位置通報設備（レーダートランスポンダ及びEPIRB）については、甲板員B、甲板員C、機関員A、機関員B及び機関

員Cは持ち出しておらず、また、海上保安庁も本船からの遭難信号による捜索を発動していない。このことから、位置通報設備は電源が投入されず、設置されたままの状態では焼失した可能性があると考えられる。

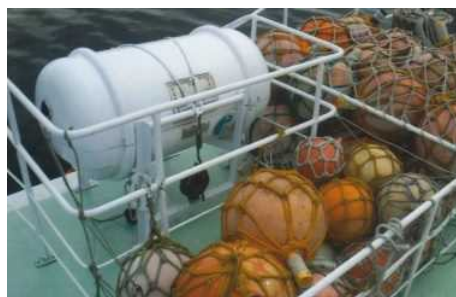
写真4 救命いかだとボンデン（本事故前）

甲板員C、機関員B及び機関員Cは、暴露甲板に上がったとき、左舷船尾部に設置された救命いかだを海上に投下しようと思ったが、左舷側の煙が激しく、「バン、バン」という大きな音が聞こえたので、投下を諦め、急いで救命いかだ付近に置かれていたプラスチックのボンデン（^あ浮子）を数個海に投げ入れた後、海に飛び込んだ。（写真4参照）

③ 甲板員B、甲板員C、機関員A、機関員B及び機関員Cは、船内に煙が立ち込め、炎や大きな音が確認された状況で、危険を感じて急いで船外へ脱出したことから、消火活動及び救命いかだの展開作業を実施することができなかったものと考えられる。

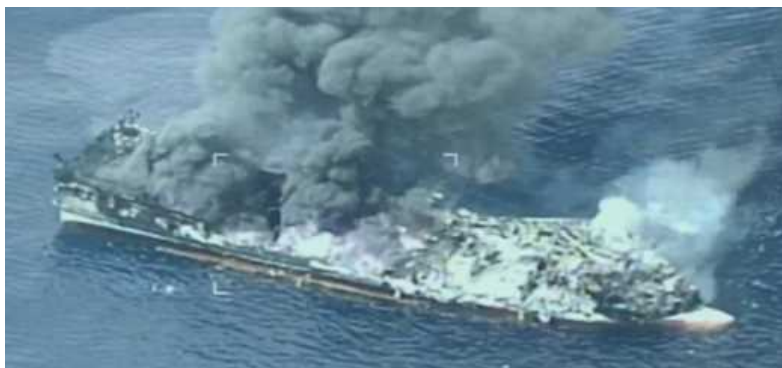
発見時、本船は、船首を北東方に向けた状態で、船首側には白い煙が、船尾側には色の濃い煙が立ち昇っており、操舵室等の甲板上の船体構造物がほぼ焼失していた。(写真5～写真7参照。これらは映像記録から静止画像としたものである。)

写真5 火災の状況（右舷側から全景）（10時10分ごろ以降）
海上保安庁提供

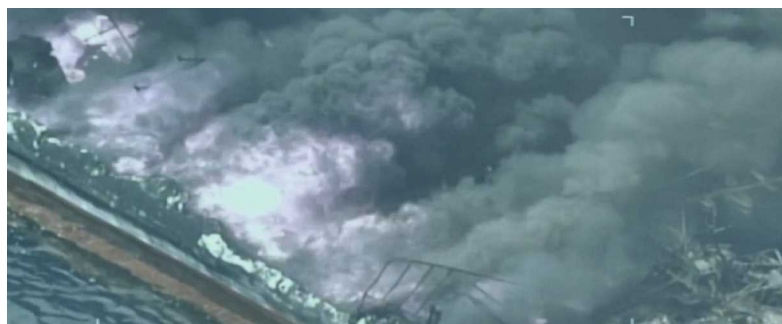
写真6 火災の状況（右舷中央部）（10時10分ごろ以降）海上
保安庁提供

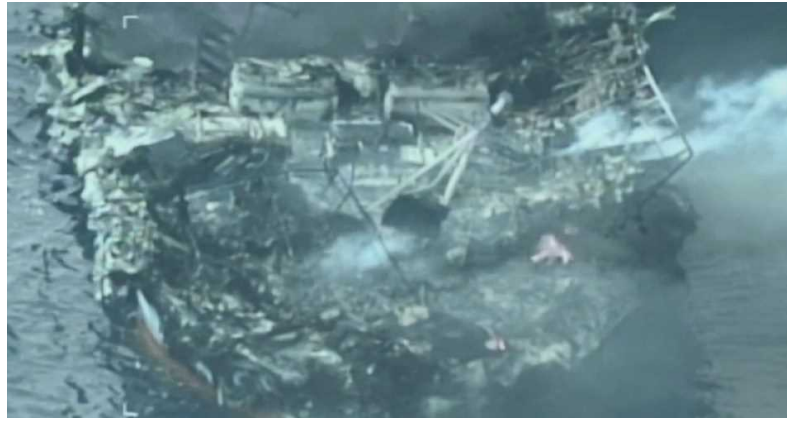
写真7 火災の状況（船首部）（10時10分ごろ以降）海上保安庁提供
