船舶事故調査報告書

事故種類	乗組員負傷
発生日時	令和4年4月18日 05時25分ごろ
発生場所	北海道小平町臼谷漁港北西方沖 臼谷港西防波堤灯台から真方位302° 3.5海里（M）付近 （概位 北緯44° 01.8′ 東経141° 34.8′）
事故の概要	漁船北鷗丸は、ほたて貝養殖漁の操業中、船長が、左手の母指をサイドローラに巻き込まれて負傷した。
事故調査の経過	令和4年6月10日、本事故の調査を担当する主管調査官（函館事務所）ほか1人の地方事故調査官を指名した。 原因関係者から意見聴取を行った。
事実情報 船種船名、総トン数 船舶番号、船舶所有者等 L×B×D、船質 機関、出力、進水等	漁船 北鷗丸、13トン HK2-23984（漁船登録番号）、一般社団法人北海道漁船リース 17.48m（Lr）×3.98m×1.08m、軽合金 ディーゼル機関、670kW（動力漁船登録票による）、令和3年5月10日
乗組員等に関する情報	船長 49歳 一級小型船舶操縦士・特殊小型船舶操縦士・特定 免許登録日 平成3年8月23日 免許証交付日 令和2年11月16日 （令和8年8月22日まで有効）
死傷者等	重傷 1人（船長）
損傷	なし
気象・海象	気象：天気 曇り、風向 東南東、風速 2～3m/s、視界 良好 海象：海上 平穏
事故の経過	本船は、船長ほか甲板員3人が乗り組み、ほたて貝養殖漁の目的で令和4年4月18日05時00分ごろ、臼谷漁港を出港した。 本船は、05時15分ごろ、臼谷漁港北西方のほたて貝養殖施設に到着し、海中に張られたほたて貝養殖用のロープ（以下「桁」という。）を海中から引き上げて、左舷側の船首側及び船尾側にそれぞれ設置された2基のサイドローラに掛け、桁に垂下されているほたて貝の入った養殖かごをクレーンで甲板上に揚収する作業を開始した。

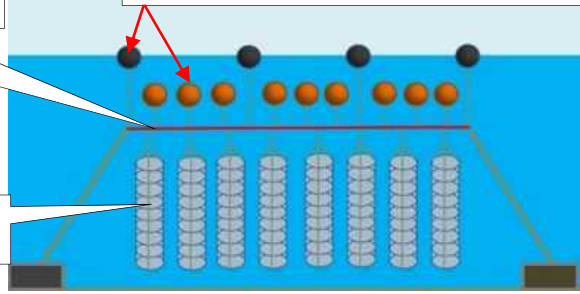
図1 ほたて貝養殖施設概略図

本事故時に引き上げて、サイドローラにかけていた部分（桁）

浮き球（船体が桁に沿って移動する際に妨げとなるので、取り外して再度取り付ける）

養殖かご（クレーンで揚収する）

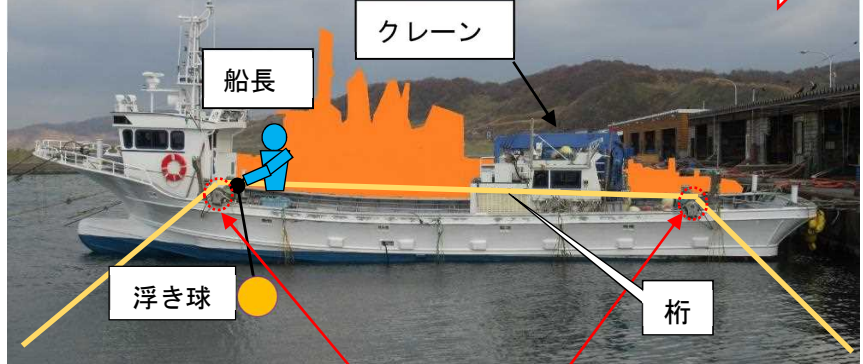
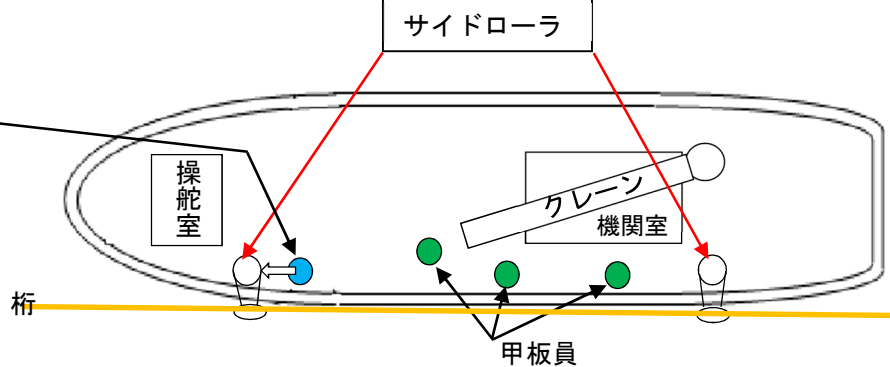
図2 本事故時の乗組員の配置等（イメージ）

※船首尾のサイドローラを船内側から見て時計回りに回転させ、船体が桁伝いに船尾方に進む

船長（本件結び目を持ち上げて船首方に歩く）

船長は、甲板員3人にサイドローラの操作、養殖かごの片付け及びロープで桁に結び付けられた浮き球の取り外し並びに再度取付け等の作業をそれぞれ行わせ、自身は機関室船首方付近の甲板上でクレーンの操作を行っていたところ、‘養殖かごの揚収を終えた桁の、甲板員によって結び付けられた浮き球のロープの結び目’（以下「本件結び目」という。）に、緩みが生じていることに気付いて、左舷船首側に向かった。

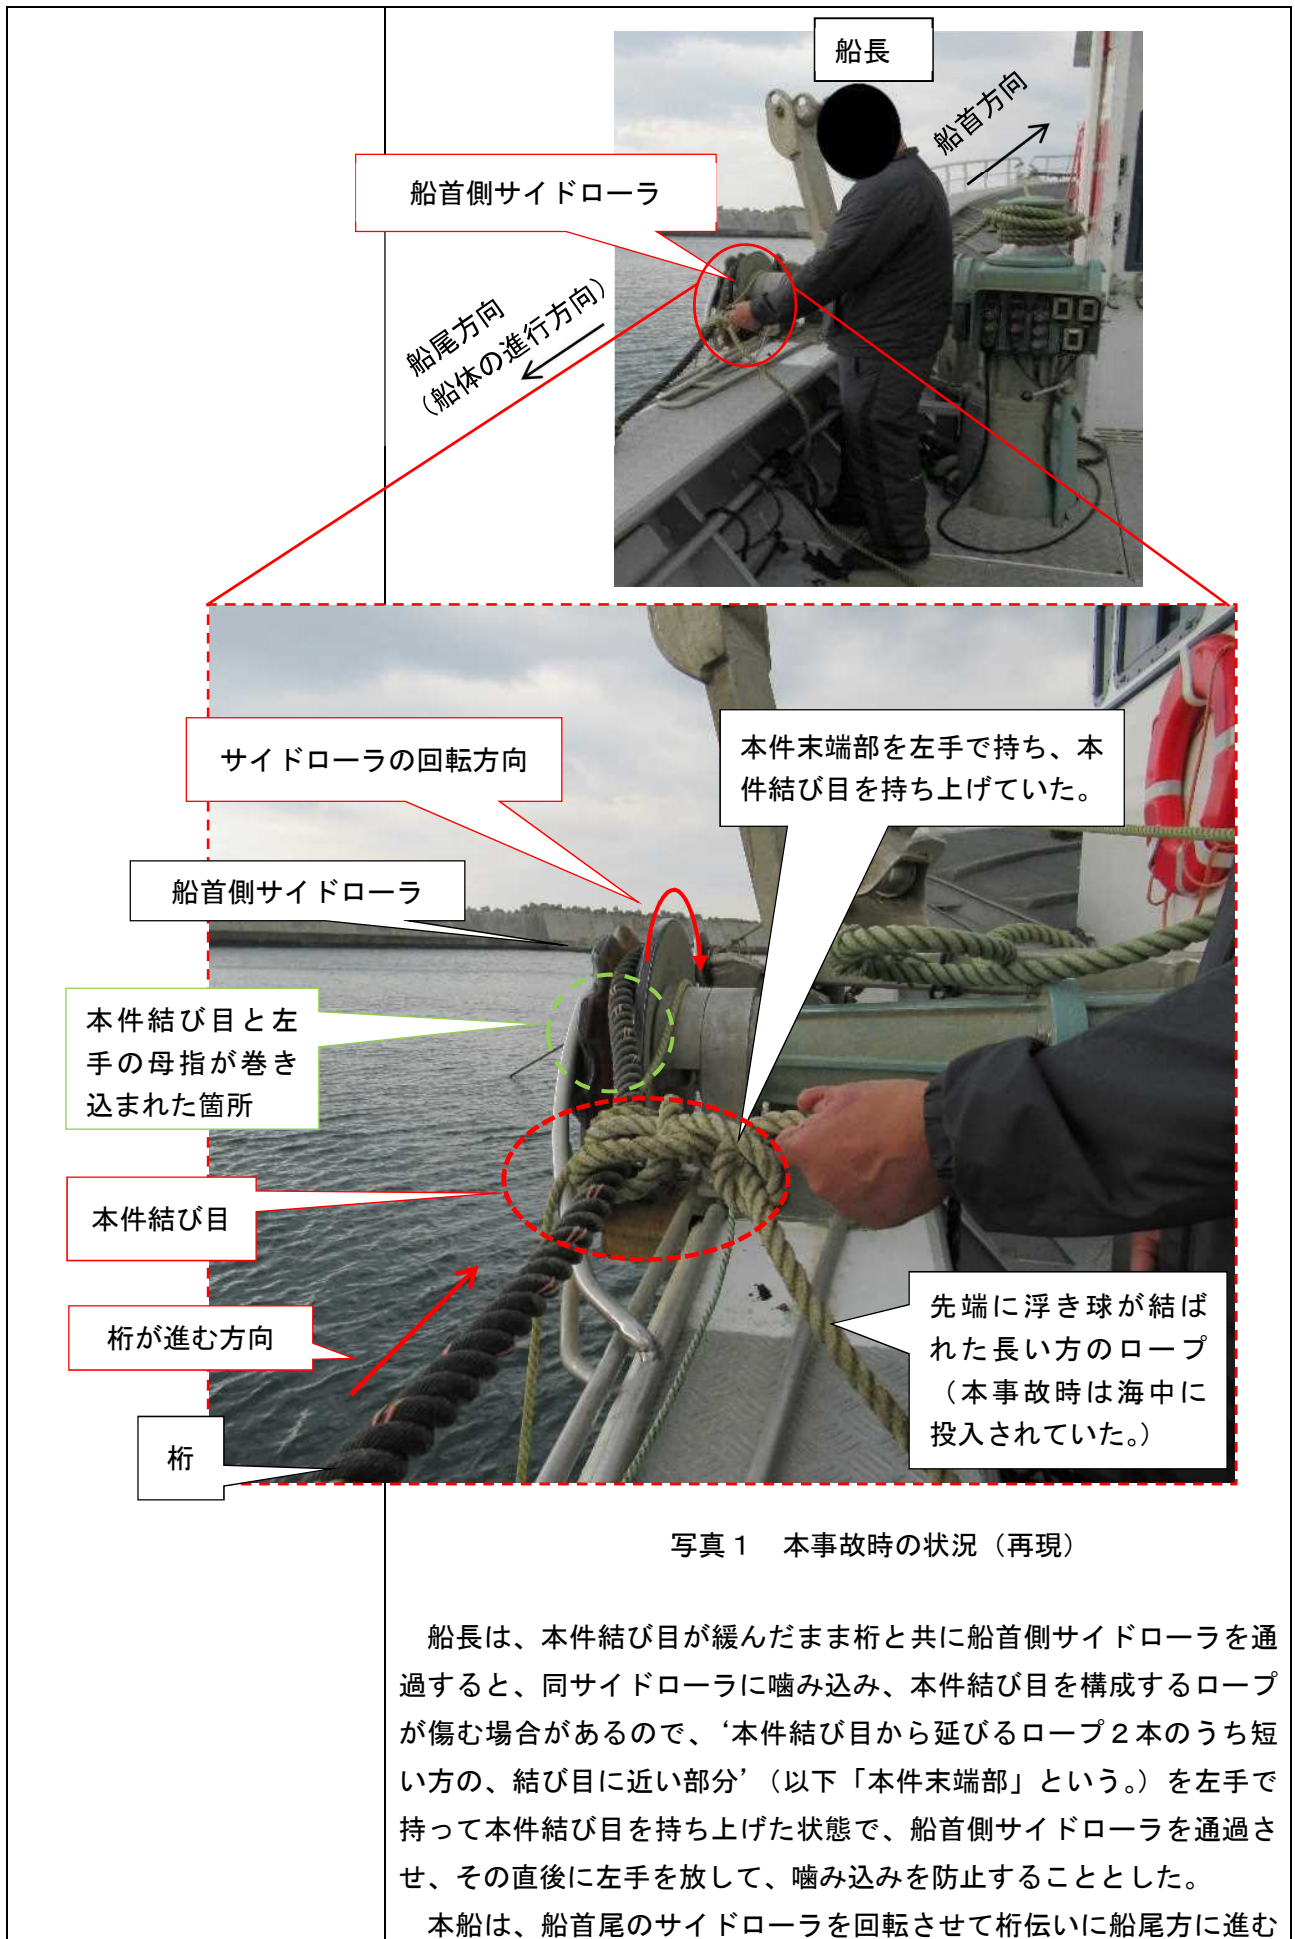
写真1 本事故時の状況（再現）

船長は、本件結び目が緩んだまま桁と共に船首側サイドローラを通過すると、同サイドローラに噛み込み、本件結び目を構成するロープが傷む場合があるので、‘本件結び目から延びるロープ2本のうち短い方の、結び目に近い部分’（以下「本件末端部」という。）を左手で持って本件結び目を持ち上げた状態で、船首側サイドローラを通過させ、その直後に左手を放して、噛み込みを防止することとした。

<p>中、船長が、本件末端部を左手で持ち、本件結び目を持ち上げながら、桁の動きに合わせて船首方向に歩き始めたところ、本件結び目が船首側サイドローラを通過する少し前、何かが引っ掛かって桁の進み具合が遅くなった。</p> <p>船長は、本船の進行方向が気になり、手元から目を離して船尾方に視線を向けたところ、05時25分ごろ、サイドローラを通過する桁の速さが急に増して本件結び目と共に本件末端部を持った左手の母指が船首側サイドローラに巻き込まれ、痛みで本件末端部から左手を放したものの、左手の母指を負傷した。</p> <p>(図1、図2、写真1 参照)</p> <p>船長は、自ら所属する漁業協同組合に無線で連絡して救急車の手配を依頼し、自ら操船して、臼谷漁港へ帰港した。</p> <p>本船は、臼谷漁港に戻り、船長は救急車で病院に搬送され、左母指不全切断と診断された。</p> <p>(付図1 事故発生場所概略図、写真2 本船 参照)</p>
<p>その他の事項</p>	<p>船長は、本事故当時、体調は良好で、サンバイザー、カップの上下、膨張式のベルト型救命胴衣、ゴム手袋、ゴム長靴を着用していた。</p> <p>本件結び目から延びる2本のロープのうち、長い方のロープには浮き球が取り付けられており、本事故時は既に海面に投入されていた。</p> <p>船長は、本事故当日、天気が良く海上も平穏で操業が順調に進んで作業の手が空いていたので、ふだんは気にならない程度の本件結び目の緩みが気になったのではないかと本事故後に思った。</p> <p>船長は、本件結び目が船首側サイドローラを通過するときに、桁の太い部分から細い部分に変わるタイミングが重なり、急に通過する速さが増したのではないかと、また、手元から目を離して船尾方を見ていたので、本件結び目が同サイドローラを通過したら手を放すつもりでいたが、時機を失してしまい、左手の母指が本件結び目と共に船首側サイドローラに巻き込まれてしまったのではないかと本事故後に思った。</p>
<p>分析</p> <p>乗組員等の関与</p> <p>船体・機関等の関与</p> <p>気象・海象等の関与</p> <p>判明した事項の解析</p>	<p>あり</p> <p>なし</p> <p>なし</p> <p>船長は、本船が、ほたて貝養殖漁の操業中、本件結び目を持ち上げて船首側サイドローラを通過させようとして、本件末端部を左手で持っていた際、手元から目を離して船尾方に視線を向けたことから、桁が同サイドローラを通過する速さが増したとき、本件末端部から左手を放す時機を失し、左手の母指が本件結び目と共に船首側サイドローラに巻き込まれて負傷したものと考えられる。</p>

<p>船長は、本件結び目が船首側サイドローラを通過する少し前、桁の進み具合が遅くなったことから、手元から目を離して船尾方に視線を向けたものと考えられる。</p>
原因	<p>本事故は、本船が臼谷漁港北西方沖においてほたて貝養殖漁の操業中、船長が、本件結び目を持ち上げて船首側サイドローラを通過させようとして、本件末端部を左手で持っていた際、手元から目を離して船尾方に視線を向けたことから、桁が同サイドローラを通過する速さが増したとき、本件末端部から左手を放す時機を失し、左手の母指が本件結び目と共に船首側サイドローラに巻き込まれたことにより発生したものと考えられる。</p>
再発防止策	<p>今後の同種事故等の再発防止に役立つ事項として、次のことが考えられる。</p> <ul style="list-style-type: none"> ・サイドローラ等の漁労機器を使用して作業する者は、同ローラで送られるロープの動きに十分な注意を払い、常に目を離さずに作業に専念すること。 ・サイドローラ等の漁労機器を使用して作業する者は、同ローラで送られるロープの異常等に気付いた際は、同ローラを運転したままロープに手を触れることなく、サイドローラ等を停止した上で、処理すること。
