船舶事故調査報告書

令和5年8月2日

運輸安全委員会（海事専門部会）議決

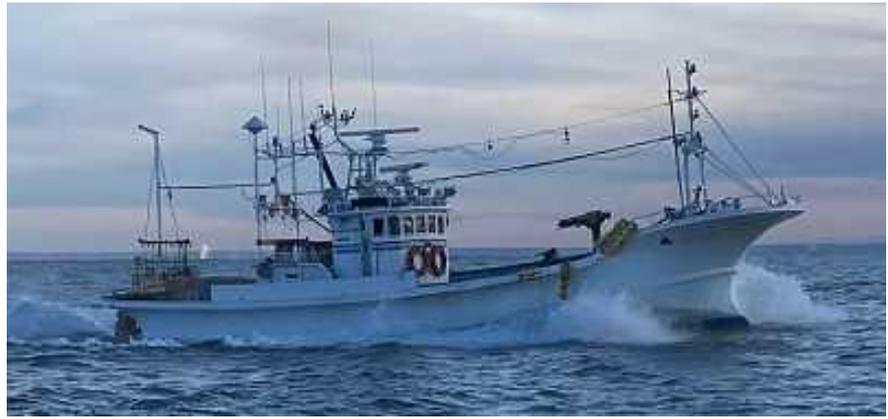
写真1 漁場に向けて疾走する本船（撮影日時不明）

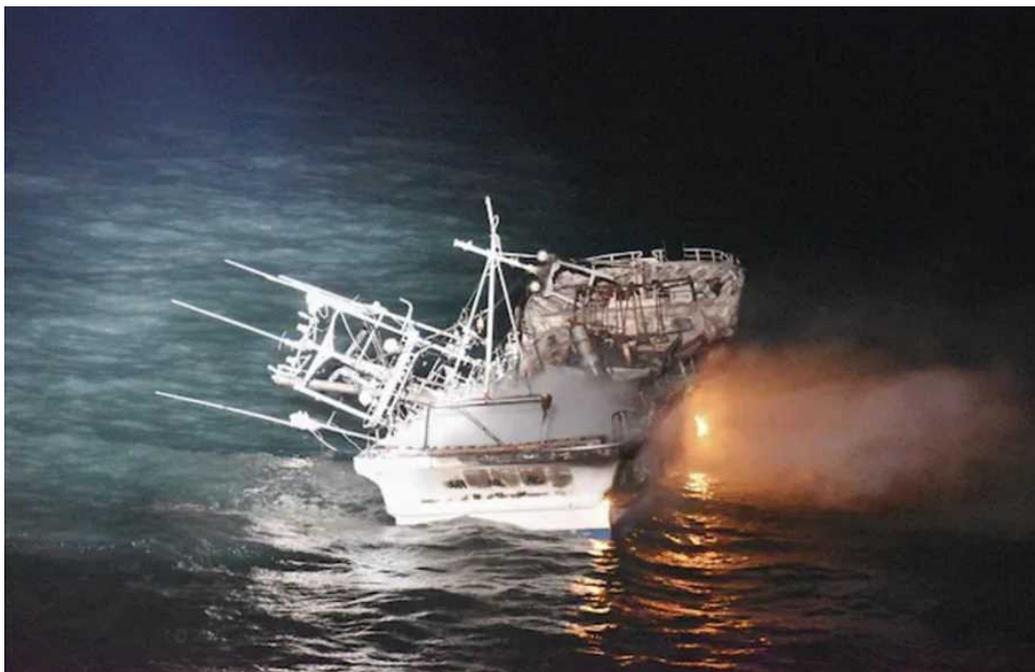
<p>ことによる気道熱傷の発症疑いがあるなどと診断され、経過観察として入院したものの、翌23日全員の症状が消え、そろって退院した。</p> <p>本船は、03時45分ごろ来援した海上保安庁の船艇により消火活動が開始されたものの、風波等により南方に圧流されながら延焼が進み、上部構造物が左舷方に倒壊するなどして転覆し、白糠漁港南方約3Mの海域（水深約30m）に達した後、05時13分ごろ船尾から沈没した。</p> <p>本船は、沈没時、軽油約600ℓを搭載していたものの、海域の漁業施設等に影響が出ていないことが確認されたので、引き揚げられずに廃船処分となった。</p> <p>（付図1 事故発生場所概略図、写真2 消火作業中の本船、写真3 機関室入口より俯瞰した機関室内（事故発生前） 参照）</p>
<p>その他の事項</p>	<p>本船は、令和4年12月から今期のたこ漁の操業が再開されたものの天候不順が続き、本事故発生日が今期の操業初日であった。</p> <p>本船は、機関室内の各機器等の装備状況、及びそれらの運用状況が次のとおりであった。</p> <ol style="list-style-type: none"> (1) 過給機付ディーゼル機関を主機として操舵室下船尾方に位置する機関室中央部に搭載し、機関室入口ドアが船尾側に隣接する船室との間に設けられていた。 (2) 主機始動用バッテリーが1組、及び無線機等の船内給電用バッテリーが1組、機関室内の左舷側にそれぞれ装備され、また、主機駆動の発電機が機関室内の船首側に装備されていた。なお、集魚灯など大容量の電力を要する電気機器が搭載されていなかった。 (3) 機関室内の右舷側壁面に配電盤等の主要な電気設備及び給電ケーブル等が装備されていたが、平成18年ごろ船舶所有者が中古で購入後、それらの設備を更新した記録がなかった。 (4) 機関室換気ファンが装備されていたが、冬期には室温次第で運転しており、本事故当時、使用されていなかった。 (5) 機関室内に火災検知器及び自動拡散型消火器が装備されていなかった。 (6) 令和4年11月中旬に定置網漁の漁期を終え、今期のたこ漁の操業が再開されるまで約1か月間休漁していたが、その間、1週間に2度程度、岸壁に係留した状態で主機の試運転等を行っており、それらの運転状況に異状がなかった。また、本事故発生前日にも操業再開に備え、主機の運転と共に機関室内の点検を行い、異状がないことを確認していた。

写真2 消火作業中の本船

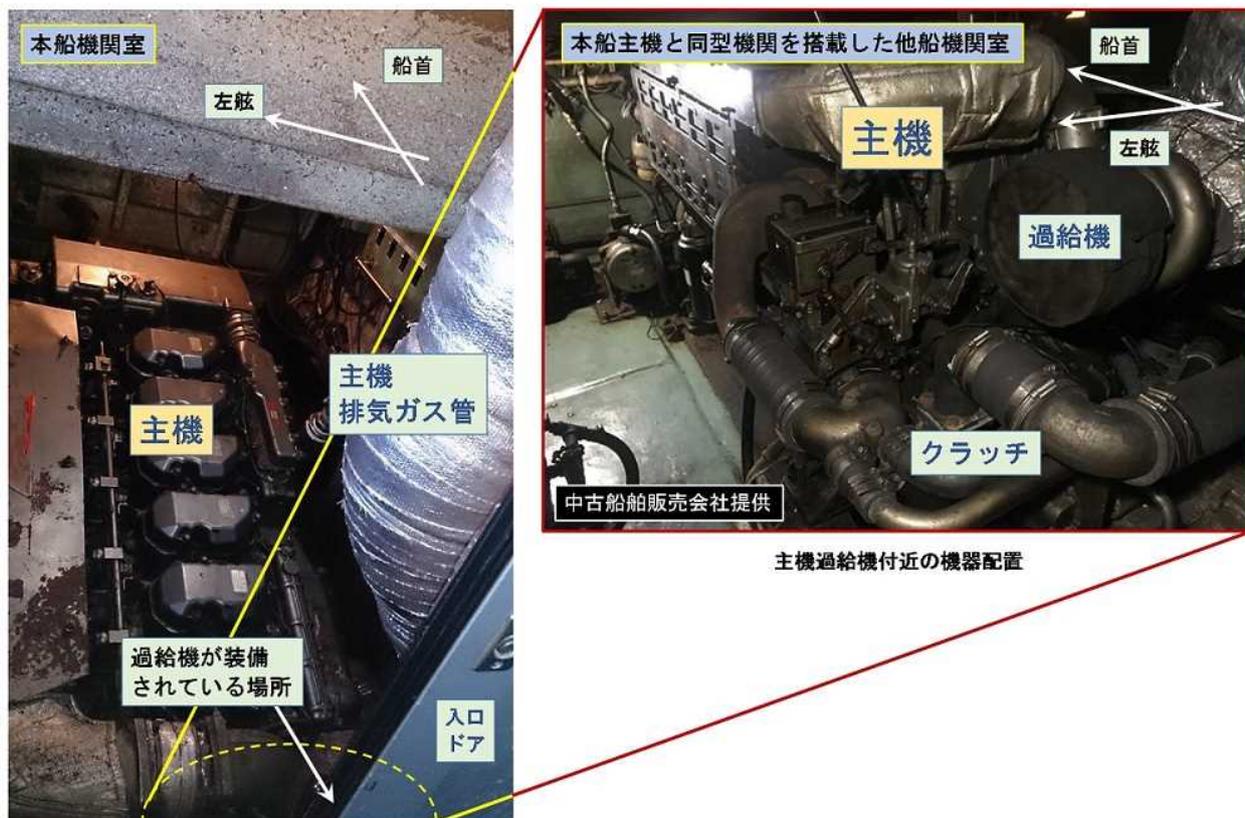
<p>判明した事項の解析</p>	<p>本船は、白糠漁港南方沖を南進中、機関室内から出火したものと考えられる。</p> <p>本船は、船長が、消火活動を開始した直後、主機過給機付近で火災が立ち上っていることを目撃していることから、機関室右舷船尾側に装備された主機過給機付近、又は電気設備及び付属する電路付近から出火し、周囲の可燃物に延焼した可能性があると考えられるが、本船が沈没しており、出火の要因及び状況等を明らかにすることができなかった。</p> <p>本船は、機関室内に火災検知器及び自動拡散型消火器が設置されていなかったことから、機関室内で出火した際、船長が、機関室内で火災が発生したことに気付かず、出火直後の初期消火を行うことができないまま、延焼が進んだ可能性があると考えられる。</p>
<p>原因</p>	<p>本事故は、夜間、本船が、白糠漁港南方沖を南進中、機関室内から出火したことにより発生したものと考えられる。</p>
<p>再発防止策</p>	<p>今後の同種事故等の再発防止及び被害の軽減に役立つ事項として、次のことが考えられる。</p> <ul style="list-style-type: none"> ・ 小型漁船の船舶所有者は、小型船舶安全規則（第7章、消火設備）を参考に防火対策を進めるとともに、出火直後の早期発見及び初期消火が速やかに行えるようにする目的で、機関室内等に火災検知器及び自動拡散型消火器（日本小型船舶検査機構型式承認品）を装備することが望ましい。 ・ 船舶所有者は、社団法人（現一般社団法人）日本船舶電装協会が発行した刊行物「漁船の電気火災を防止しよう！」を参考に電気設備の点検整備を確実にを行い、船齢20年を目安に古くなった電気設備には更新を進めること。 ・ 船舶所有者は、運輸安全委員会及び日本小型船舶検査機構等が発行した各種啓発資料（運輸安全委員会ダイジェスト第21号等）を参考に、電気設備での短絡や漏電を防ぎ、船内の可燃物を適切に管理して熱源と隔離するとともに、万が一に火災が生じた際の対処法を学ぶなど、船舶火災の発生防止に努めること。

写真3 機関室入口より俯瞰した機関室内（事故発生前）
