# 船舶事故調査報告書

船種船名 プレジャーボート E.S.O.  
船舶番号 242-29865 静岡  
総トン数 2.4トン

船種船名 プレジャーボート 野末号  
船舶番号 242-21360 静岡  
総トン数 5トン未満 (長さ4.94m)

事故種類 衝突  
発生日時 令和3年11月13日 06時52分ごろ  
発生場所 静岡県浜名湖南東部  
舞阪灯台から真方位332° 1,110m付近  
(概位 北緯34° 41.3' 東経137° 36.4')

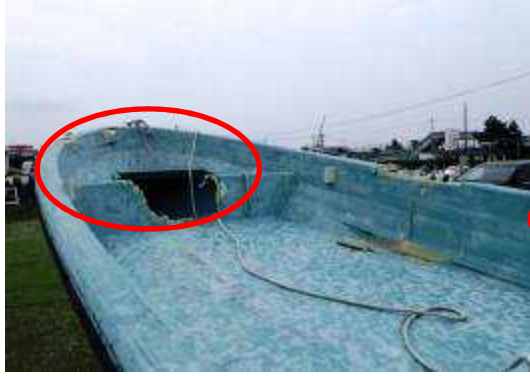
写真1 B船の船首甲板

船長Bの口述及び回答書によれば、船首甲板及び右舷中央部外板に破損、船外機に濡損等を生じた。（写真1、写真2参照）

船首甲板及び右舷中央部外板に破損、船外機に濡損等を生じた。

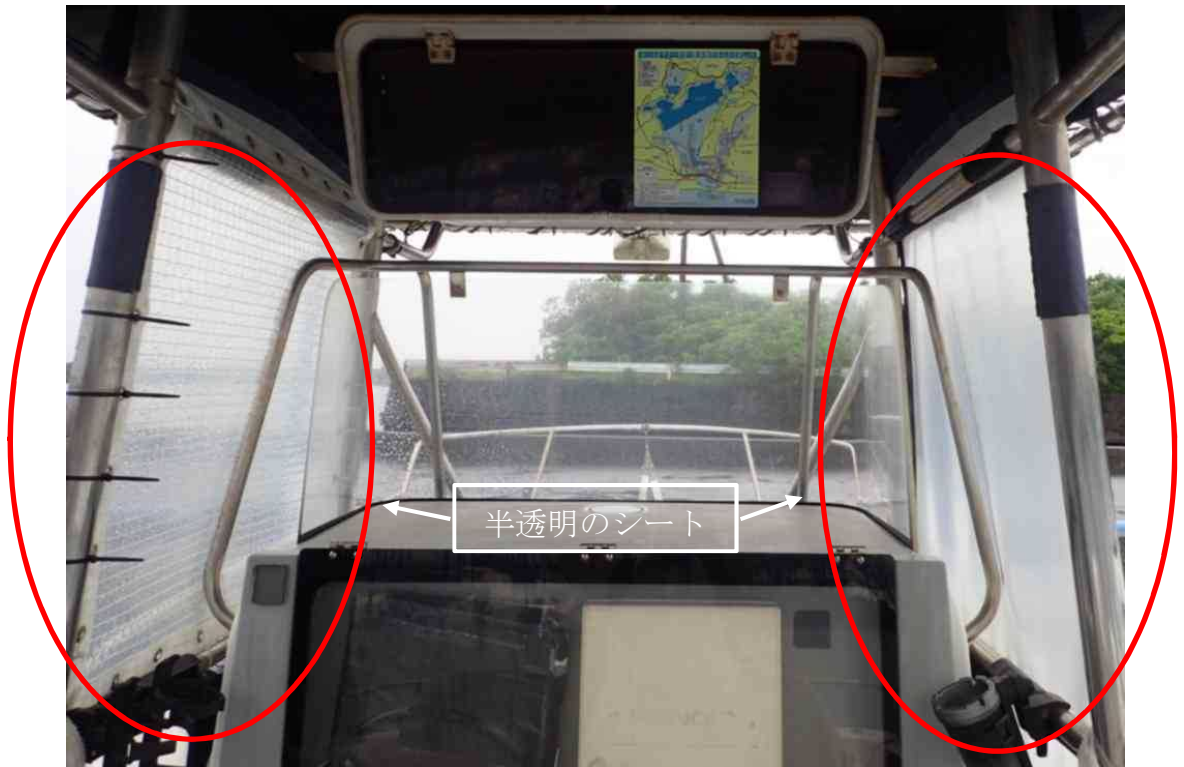
写真6 A船の操縦席からの見通し状況

A船の操縦席から船首方の見通しは良好であったが、操縦スタンドの両舷には、半透明のプラスチック素材のシートにより囲われており、周囲の構造物がぼんやりと見通せる程度であり、見通しは良好ではなく、両舷船首方は死角となっていた。

船長Aの口述によれば、シートは設置時には透明であったものの、経年劣化により半透明となったもので、シートに囲われている両舷船首方は、操縦席が左舷側にあるので左舷船首方は頭部を左舷側に移動させてシートの外側から見ることで、また、右舷船首方は、A船の船首を右方に振ることではっきりと見通すことができた。

A船は、船体、機関及び機器類に不具合又は故障はなく、船首方の見通しは良好であったが、操縦スタンドの両舷が半透明のプラスチック素材のシートにより囲われていたことから、両舷船首方は死角となっており、見通しは不良であったものと考えられる。

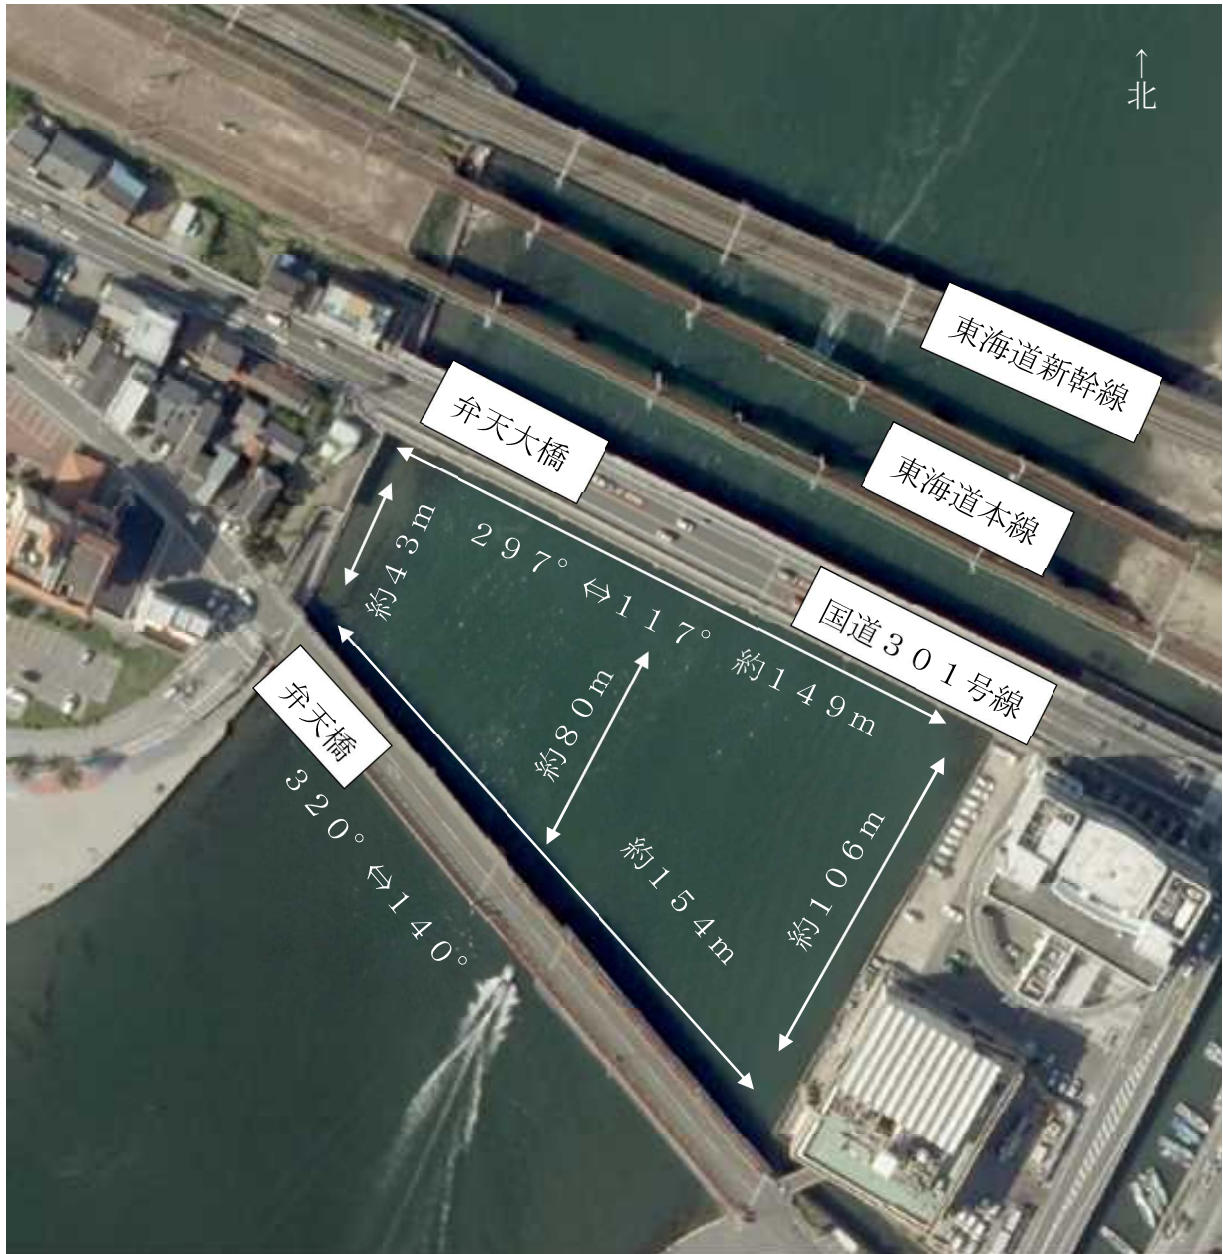
図2.7-1 本事故発生場所付近（国土地理院の航空写真使用）

本事故発生場所付近は、港則法に定められる特定港でない浜名港の区域であり、浜松市西岸及び浜松市弁天島の上に位置し、北方となる上流側に、北方から東海道新幹線及び2本の東海道本線のそれぞれの橋梁が、次いで国道301号線である弁天大橋がそれぞれ東西に横断し、また、南方となる下流側には、浜松市道である弁天橋が北西方及び南東方に横断しており、水域の東西の幅が約150m、弁天大橋及び弁天橋の中央部間の距離が約80mであった。(図2.7-1、写真7～写真10参照)

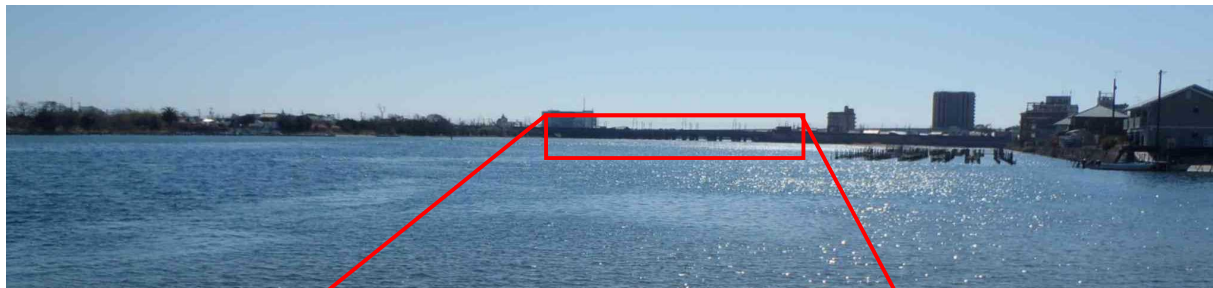
写真7 本事故発生場所の北方約900mから本事故発生場所付近を望む

本事故発生場所付近は、橋梁群の複数の橋脚によって小型船舶等の操縦者自らが身体を動かすことでは解消できない死角が生じており、見通しは良好ではなかった。  
(写真7～写真10参照)

の操縦者自らが身体を動かすことでは解消できない死角が生じており、見通しが良好でなかったことから、航行中の船舶にとっては橋梁群の複数の橋脚によって視界が遮られ、他船を見付けることが容易ではない状況であったものと考えられる。

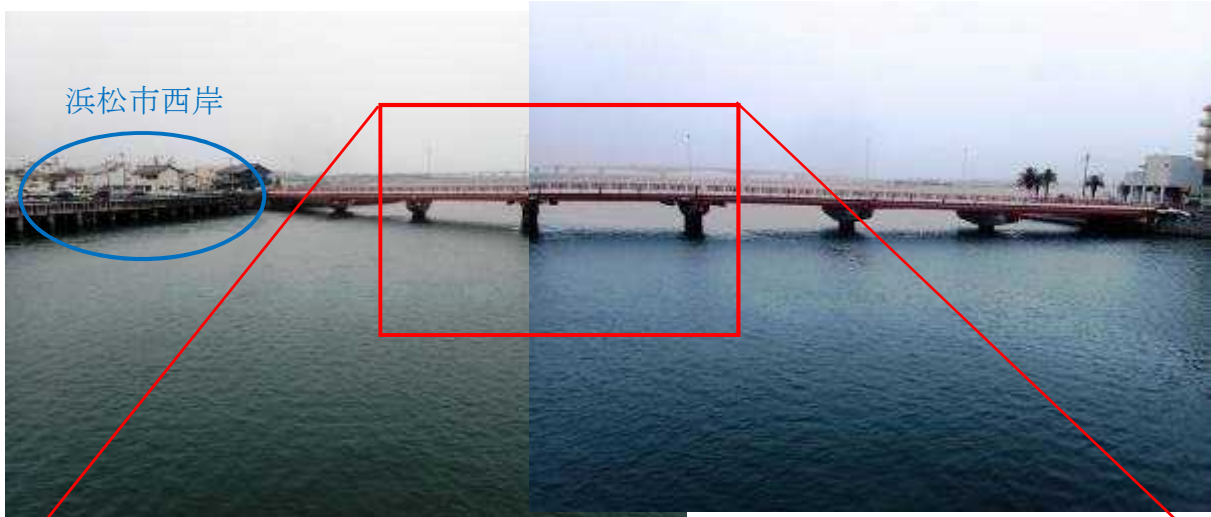
写真 1 1 弁天大橋から見た弁天橋

弁天橋は、弁天大橋から見ると、東側が浜松市西岸で隠れ、その全体を見渡すことができず、相対的に橋梁の中央部が水域の中央より東方に見え、中央部の両端及びすぐ東側の橋脚3本には、上部に白地に赤色の文字で「航路」の文字が表示されていた。

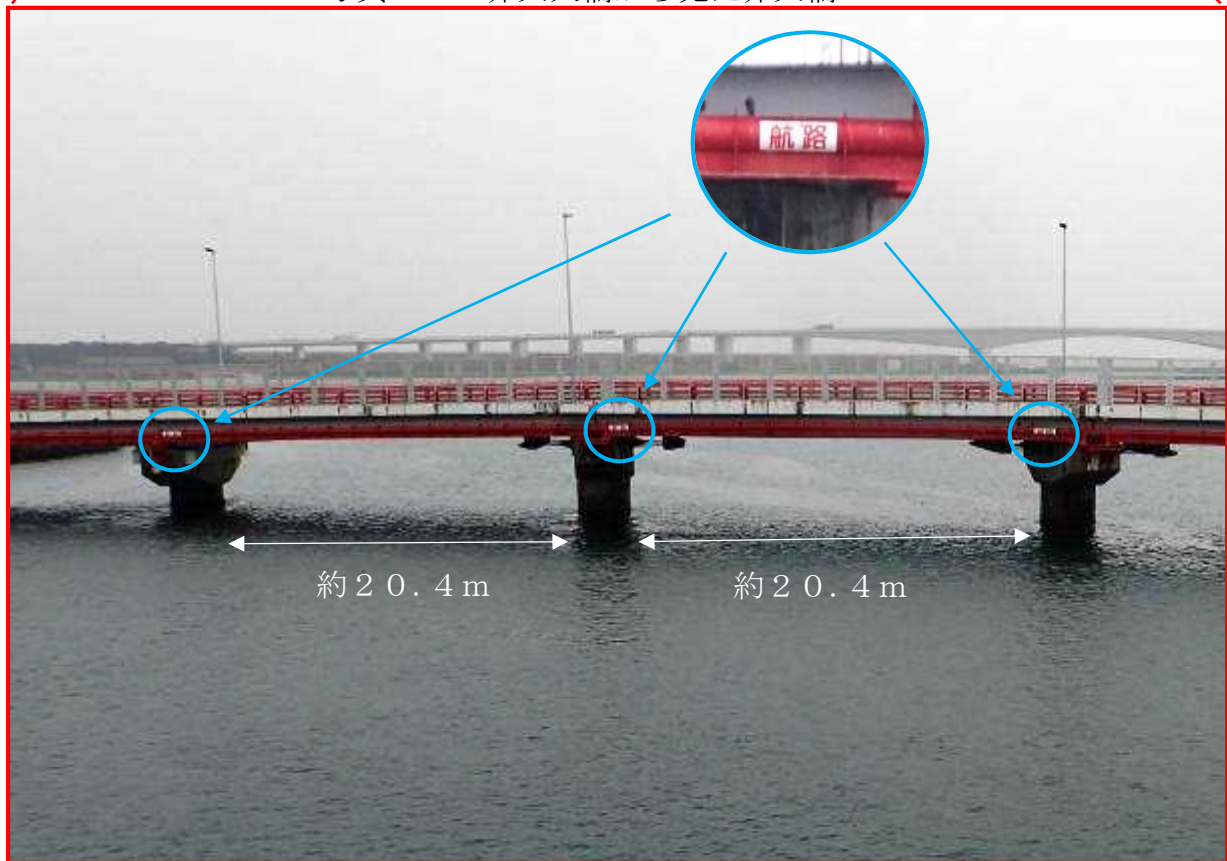
写真 1 2 弁天橋中央部の拡大

浜松市土木部南土木整備事務所担当者の回答書によれば、「航路」と表示がある中央部の橋脚の幅が約2.5mであり、橋脚中心間の距離がそれぞれ約22.9mであった。

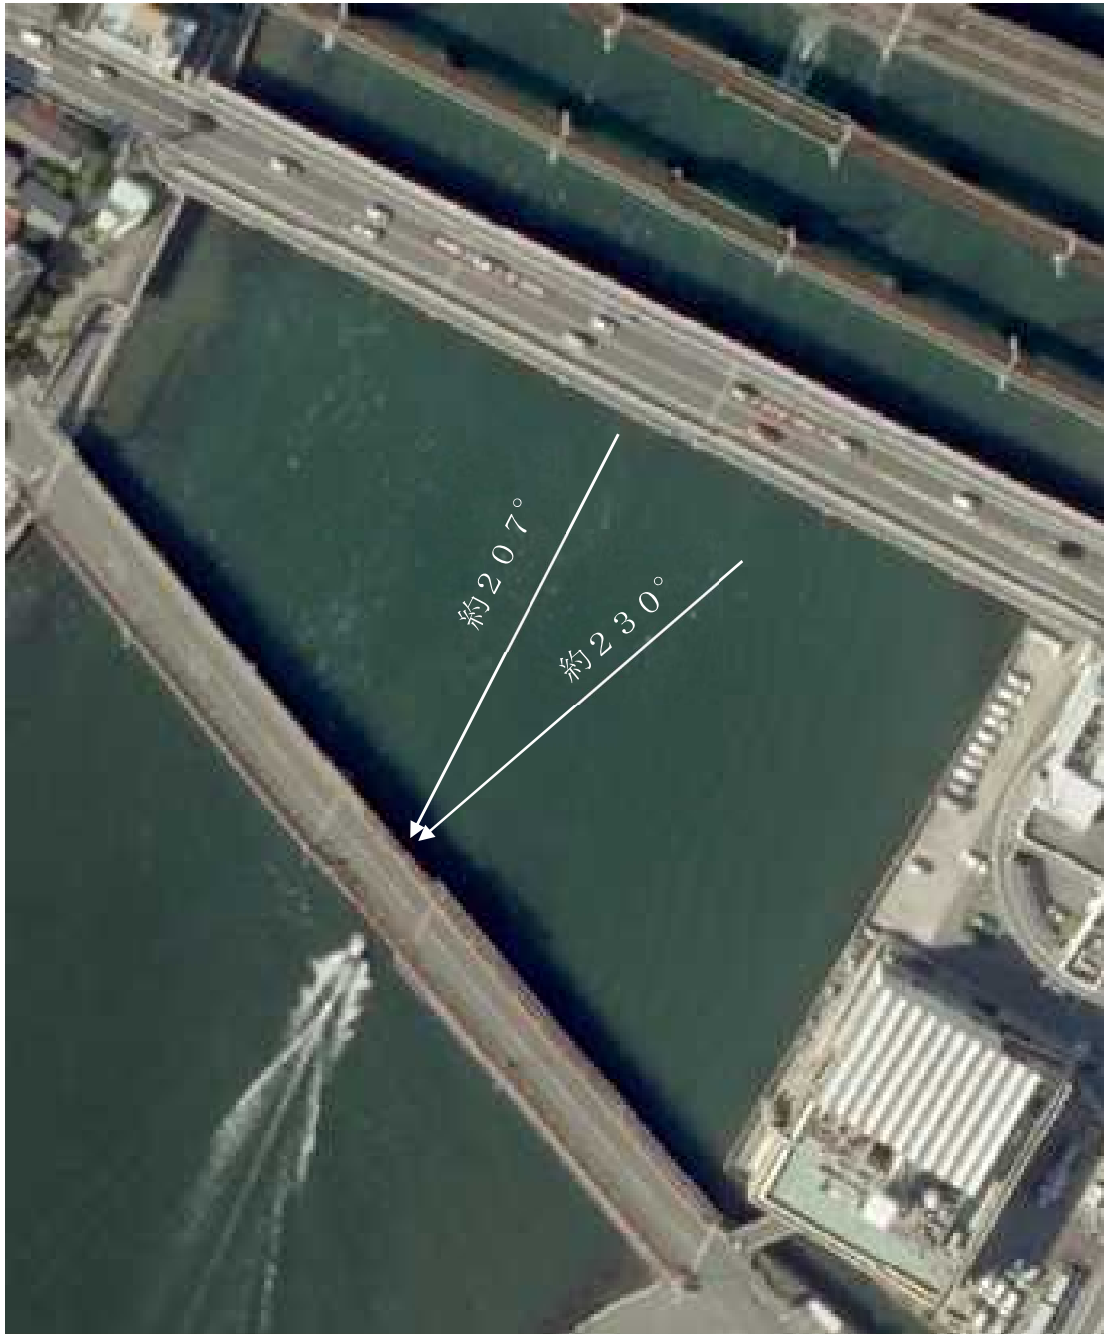
図3.2 弁天橋の進入時の進路（国土地理院の航空写真使用）

- (4) 浜名湖の水路は、中央水路等の一部の水路両端に標識があるものの、他の水路は専ら水路片端に標識があるのみで、水路の幅を示すものがないことから、小型船舶等の操縦者が、片端に標識があるのみの水路に関し、可航域の全体を把握するのは困難であり、水路内での右側航行は遵守できない可能性があると考えられる。
- (5) 浜名湖の水路は、水路両端の標識で示される水路と、水路片端の標識のみで示される水路とが複雑に接続していることから、小型船舶等の操縦者が、水路を誤認してしまう可能性があると考えられる。
- (6) 本事故発生場所付近は、橋梁群の北方に片側標識（右舷）である一号水路の1番杭があり、そこから北方にかけて2番杭以降が設置されており、1番杭の南方には水路標識がなく、橋梁群及び弁天橋の橋脚に「航路」の表示があるのみであったことから、本事故発生場所付近が水路であるかどうかは曖昧であったものと考えられる。（付録2 浜名湖の道しるべ（湖西市新居町・浜松市舞阪町 地先） 参照）
- (7) また、弁天大橋の方向が約 $297^{\circ}$  ⇔約 $117^{\circ}$  で、弁天橋の方向が約 $320^{\circ}$  ⇔約 $140^{\circ}$  であるので、弁天大橋を通過後に南南西進して弁天橋に向かうと約 $207^{\circ}$  の、弁天橋の北方から単に弁天橋だけを見て直角に進入しようとする約 $230^{\circ}$  の針路となり、その交角が約 $23^{\circ}$  であることから、それぞれの場所から船舶が単に弁天橋の「航路」の表示がある橋脚間に向かうと、必然的に海上衝突予防法の追越し船及び横切り船の見合い角（ $22.5^{\circ}$ ）の境界となり、小型船舶等の操縦者の航法判断を難しくする可能性があると考えられる。（図3.2参照）
