船舶事故調査報告書

令和5年7月11日
 運輸安全委員会（海事専門部会）議決
 委員 佐藤 雄二（部会長）
 委員 田村 兼吉
 委員 岡本 満喜子

事故種類	転覆
発生日時	令和4年11月30日 13時10分ごろ
発生場所	茨城県ひたちなか市那珂湊港南方沖 那珂湊港外東防波堤灯台から真方位250°350m付近 （概位 北緯36°20.1′ 東経140°36.1′）
事故の概要	プレジャーボート ^{アキ} AKI-V ^{ファイブ} は、北西進中、横波を受けて転覆し、船長が落水して死亡し、同乗者が負傷した。
事故調査の経過	令和4年12月1日、本事故の調査を担当する主管調査官（横浜事務所）ほか1人の地方事故調査官を指名した。 原因関係者からの意見聴取は、本人が本事故で死亡したため、行わなかった。
事実情報 船種船名、総トン数 船舶番号、船舶所有者等 L×B×D、船質 機関、出力、進水等	プレジャーボート AKI-V、5トン未満 231-09890茨城、個人所有 6.88m×2.36m×1.22m、FRP ガソリン機関（船外機）、110.3kW、平成6年3月
乗組員等に関する情報	船長 60歳 二級小型船舶操縦士 免許登録日 平成25年3月8日 免許証交付日 令和4年3月23日 （令和10年3月7日まで有効） 同乗者 49歳
死傷者等	死亡 1人（船長）、軽傷 1人（同乗者）
損傷	船体に濡損（全損）
気象・海象	気象：天気 曇り、風向 北東、風力 4、視界 良好 海象：うねり 波向東、波高約2m、水温 約15℃ （図1～図3 参照）

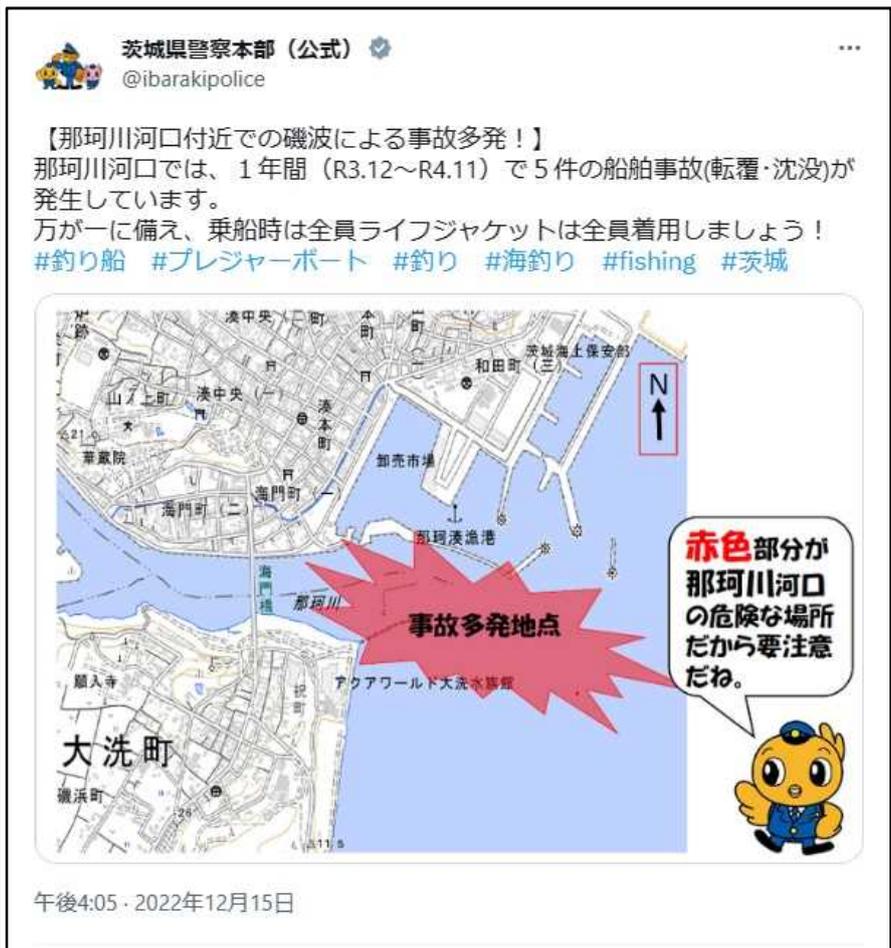
図4 SNS掲載情報（茨城県警察本部SNSより引用）

本事故発生場所付近は、1年間で5件の転覆及び沈没事故が発生していることから、事故多発地点であったものと考えられる。

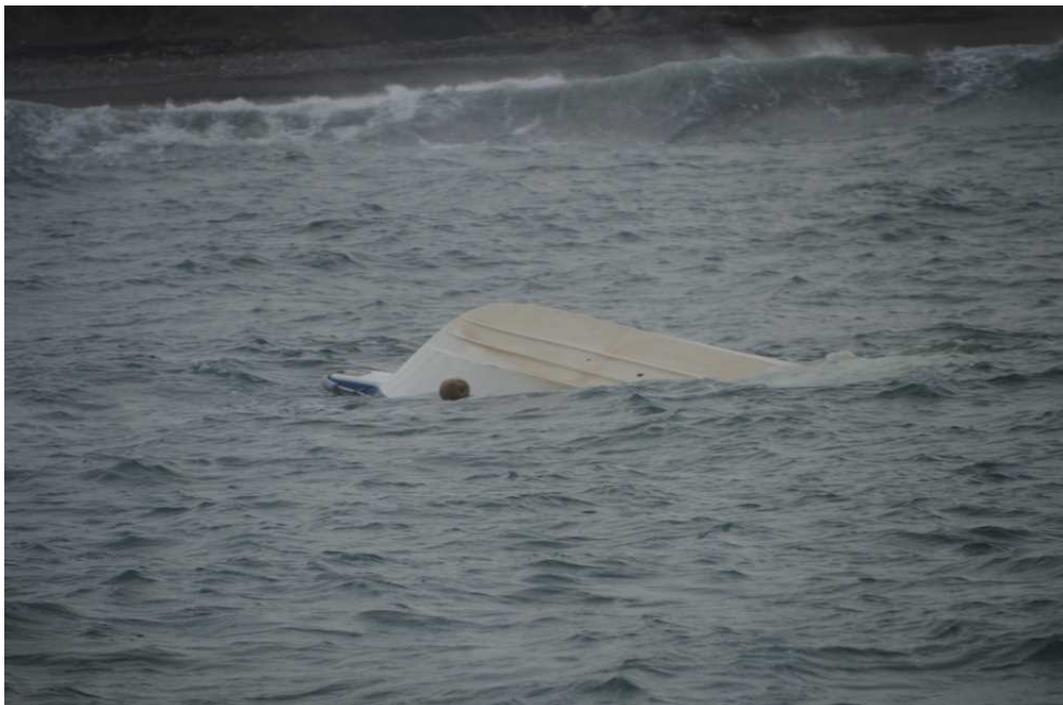
写真1 漂流中の本船

<p>事故の経過</p>	<p>本船は、船長が1人で乗り組み、友人（以下「同乗者」という。）1人を乗せ、釣りの目的で、令和4年11月30日07時30分ごろ、涸沼川上流の茨城県水戸市所在のマリーナを出航した。</p> <p>本船は、那珂湊港南東方沖で釣りを行ったのち、13時00分ごろ釣りを終えて帰航を開始した。</p> <p>本船は、那珂湊港南側の那珂川河口に向け北西進中、13時10分ごろ、右舷船尾部に東方からの大きな波を受け、船首が左舷方に振られ、大きく右舷側に傾斜して転覆した。</p> <p>同乗者は、船長と共に転覆した本船の下に入っていることに気づき、自力で泳ぐことができずに沈みかけていた船長の救命胴衣を掴み、船長と共に船外に脱出した。</p> <p>同乗者は、着用していた自動膨張式の救命胴衣が膨らんでいないことに気づき、船長の同型の救命胴衣も膨らんでいなかったため、それぞれ手で膨張させたところ、2人共救命胴衣の固定ベルトが緩んでいたため、救命胴衣の浮体分だけが浮かび、身体が沈んだ状態となった。</p> <p>同乗者は、うつ伏せの状態となって救命胴衣の浮体を身体の下に入れて海面上に浮かぶことができたが、船長は身体が沈み、頭が海面下にある状態となった。</p> <p>同乗者は、船長を海面上に引き揚げようとしたものの引き揚げることができず、また、救助を要請しようとしたもののポケットに入れていた防水仕様の携帯電話の電池が切れており、どうすることもできず、船長の救命胴衣を掴み、本船の近くで漂流していた。</p> <p>茨城県大洗町所在の水族館の職員は、同水族館の東方沖を眺めていたところ、転覆した本船に気づき、双眼鏡で確認したところ、人が浮いていることが分かり、13時30分ごろ118番通報した。</p> <p>船長及び同乗者は、13時58分ごろ来援した巡視艇の搭載艇により、船長は心肺停止の状態、また、同乗者は意識のもうろうとした状態でそれぞれ救助され、那珂湊港に搬送された。</p> <p>船長及び同乗者は、待機していた救急車により、ひたちなか市所在の病院に搬送されたものの、15時32分医師により船長の死亡が確認され、船長の死因は溺水と検案された。</p> <p>同乗者は、低体温症と診断された。</p> <p>本船は、転覆状態で漂流し、大洗海岸に漂着した。 （付図1 事故発生場所概略図、写真1 漂流中の本船、写真2 漂着した本船 参照）</p>

本船は、波浪注意報が発表されている状況下、那珂湊港南東方沖を北西進中、東方からの大きな波を右舷船尾部に受けたことから、船体が右舷側に傾斜し、転覆したものと考えられる。
