船舶事故調査報告書

事故種類	乗揚
発生日時	令和4年7月3日 00時00分ごろ
発生場所	鳥取県米子市皆生漁港 皆生港北防波堤灯台から真方位112°150m付近 （概位 北緯35°27.8′ 東経133°20.4′）
事故の概要	プレジャーボート三福丸は、南進して帰航中、消波ブロックに乗り揚げた。 三福丸は、船長が負傷し、船底外板に亀裂等を生じた。
事故調査の経過	令和4年8月15日、本事故の調査を担当する主管調査官（広島事務所）ほか1人の地方事故調査官を指名した。 原因関係者から意見聴取を行った。
事実情報 船種船名、総トン数 船舶番号、船舶所有者等 L×B×D、船質 機関、出力、進水等	プレジャーボート 三福丸、0.6トン TT3-7216（漁船登録番号）、個人所有 6.28m(Lr)×1.89m×0.71m、FRP ディーゼル機関、47.8kW、昭和60年11月25日 第272-22090号（船舶検査済票の番号）
乗組員等に関する情報	船長（大韓民国籍） 68歳 一級小型船舶操縦士・特殊小型船舶操縦士・特定 免許登録日 平成24年10月16日 免許証交付日 令和2年5月7日 （令和4年10月15日まで有効）
死傷者等	重傷 1人（船長）
損傷	船底外板に亀裂、プロペラ翼に欠損
気象・海象	気象：天気 曇り、風向 南南東、風力 3、視界 良好 海象：海上 平穏、潮汐 低潮時、潮高 約11cm（境港）
事故の経過	本船は、船長が1人で乗り組み、島根県松江市地蔵埼東方沖で釣りを終え、令和4年7月2日23時30分ごろ皆生漁港へ向けて帰航を開始した。 船長は、操舵区画の操縦席に腰を掛け、手動操舵で約15ノット(kn)の速力（対地速力、以下同じ。）で南進し、皆生漁港北方約2海里沖で、皆生港北防波堤灯台の灯光を視認した。 船長は、魚群探知機の地図画面を見ながら航行を続け、入港の目安

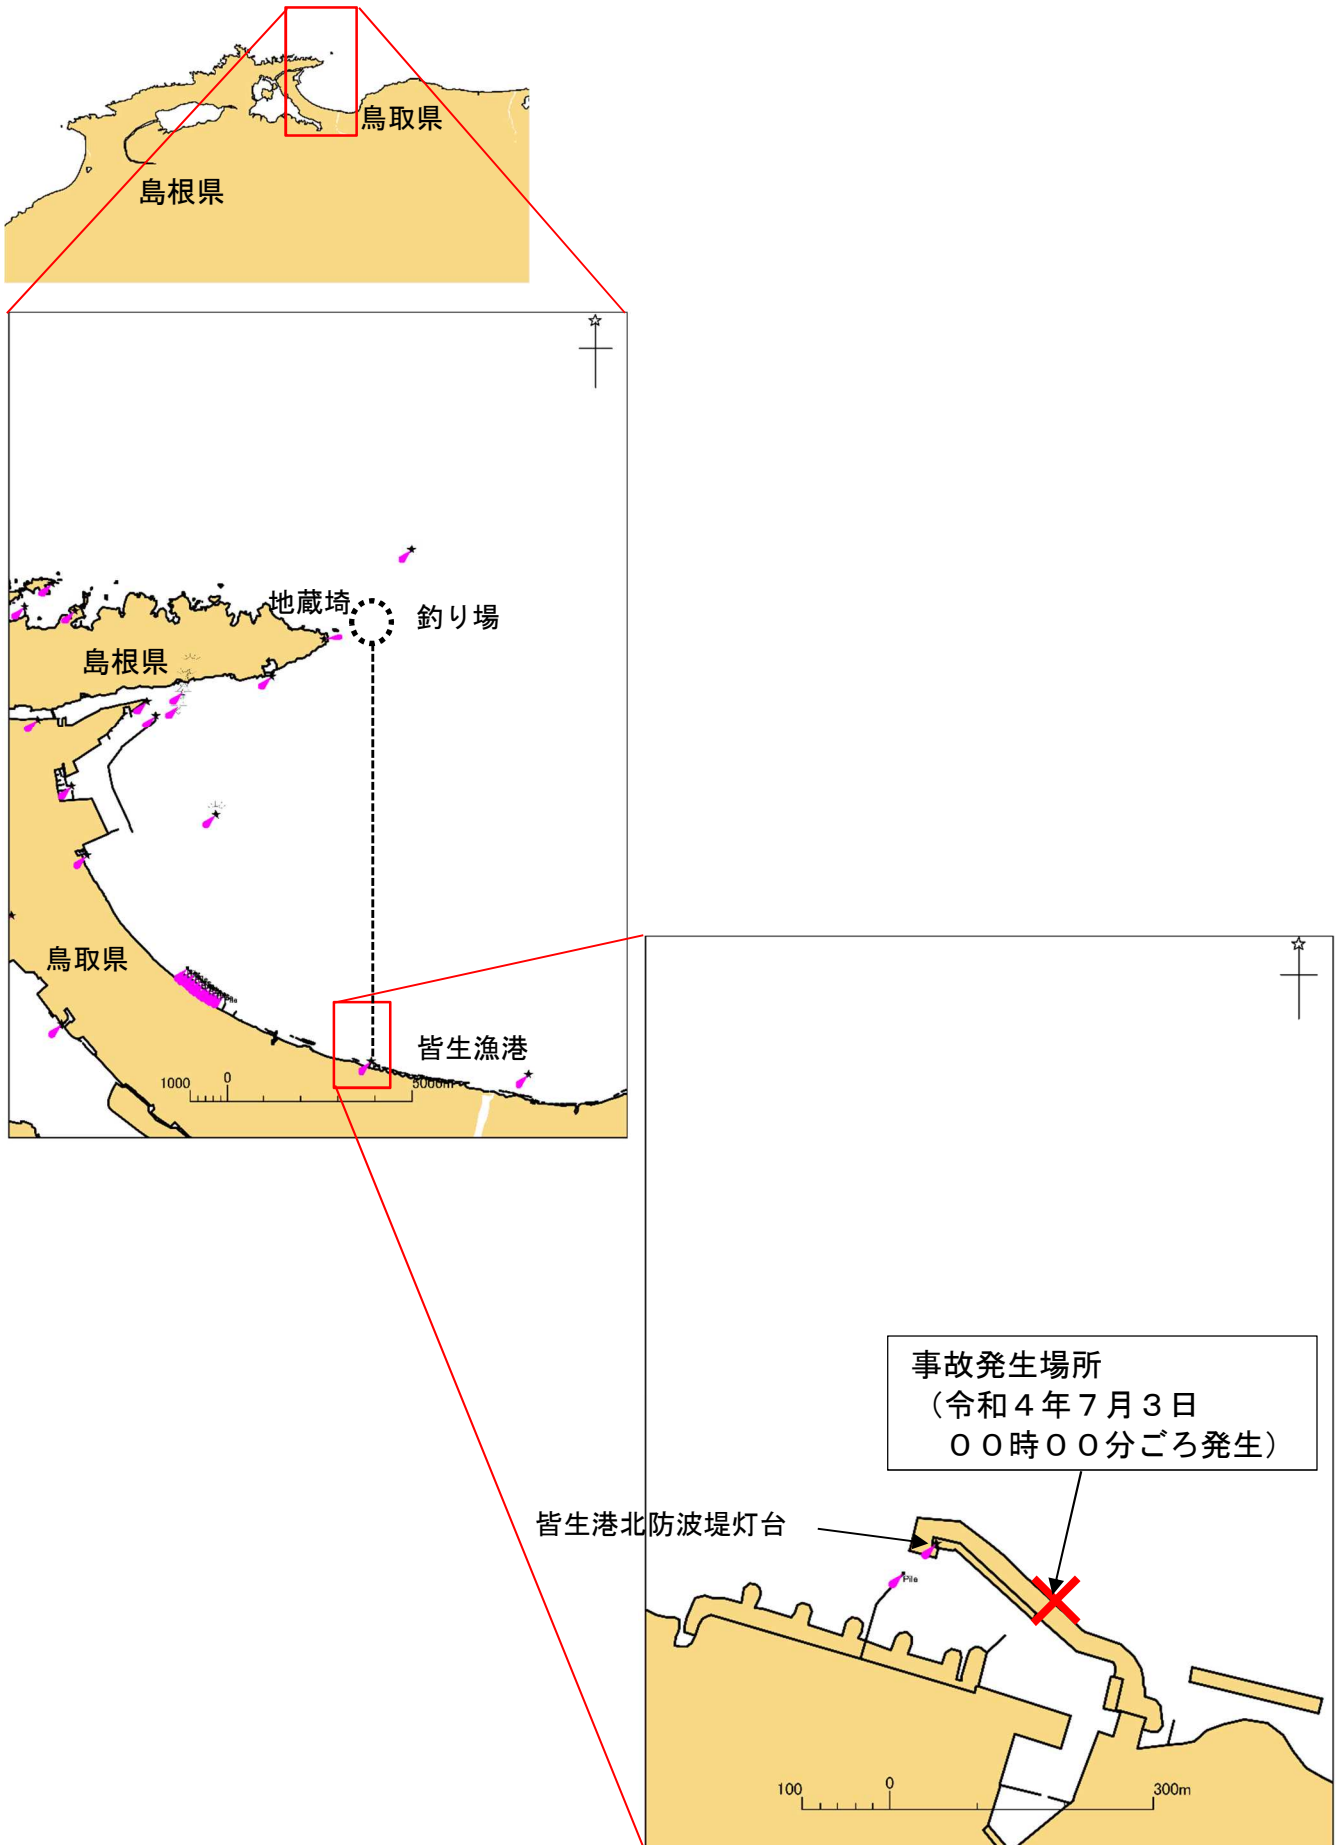
付図1 事故発生経過概略図

<p>とする目的で魚群探知機に入力している皆生漁港北方約500m沖のポイント（以下「入港ポイント」という。）を画面上に確認し、約5knに減速した。</p> <p>船長は、皆生港北防波堤灯台の灯光を目標にして港口に向かおうとしたが、船首方に見当たらず、同灯光を探しながら航行中、7月3日00時00分ごろ衝撃を受けて、操舵区画に身体をぶつけ、本船が皆生漁港の港口から南東方に伸びる北防波堤北面の消波ブロックに乗り揚げたことに気付いた。</p> <p>船長は、本事故の発生を118番通報し、救急車で米子市内の病院に搬送され、下顎骨骨折及び左膝関節打撲傷等と診断された。</p> <p>本船は、知人の船により、皆生漁港内の係留場所までえい航された。</p> <p>（付図1 事故発生経過概略図 参照）</p>
<p>その他の事項</p>	<p>本船の魚群探知機は、自船の振動子で得た地形を読み込み、白地図上に、自船が航行した範囲の等深線を描画する機能があったが、地図画面に、海岸線や防波堤等の陸上の地形は、表示されないものであった。</p> <p>船長は、魚群探知機の地図画面に釣り場のポイント等を入力しており、ふだんGPSと連動して表示された自船とポイントとの相対位置を目安に航行していた。</p> <p>船長は、ふだん帰航する際、魚群探知機を1km前方まで確認できる表示とし、魚群探知機の画面で入港ポイントが確認できたところで、約5knに減速し、皆生港北防波堤灯台の灯光を目標として、北西方に開いた港口から入港していた。</p> <p>船長は、ふだんどおり皆生漁港の港口に向かって航行しているつもりだったが、気付かぬうちに、皆生漁港港口南東方の北防波堤北面の消波ブロックに向かって航行していたのではないかと本事故後に思った。</p> <p>本船は、レーダーを装備していなかった。</p> <p>船長は、本事故当時、疲労を感じていなかった。</p>
<p>分析</p> <p>乗組員等の関与</p> <p>船体・機関等の関与</p> <p>気象・海象等の関与</p> <p>判明した事項の解析</p>	<p>あり</p> <p>なし</p> <p>なし</p> <p>本船は、南進して帰航中、船長が、陸上の地形が表示されない魚群探知機の地図画面を見ながら航行していたことから、皆生漁港港口南東方の北防波堤北面の消波ブロックに向かって航行していることに気付かず、同消波ブロックに乗り揚げたものと考えられる。</p>

<p>原因</p>	<p>本事故は、夜間、本船が南進して帰航中、船長が、陸上の地形が表示されない魚群探知機の地図画面を見ながら航行していたため、皆生</p>

<p>漁港港口南東方の北防波堤北面の消波ブロックに向かって航行していることに気付かず、同消波ブロックに乗り揚げたものと考えられる。</p>
<p>再発防止策</p>	<p>今後の同種事故等の再発防止に役立つ事項として、次のことが考えられる。</p> <ul style="list-style-type: none"> ・ 船長は、魚群探知機に表示される地図は、直接航海の用に供するためのものではないことに留意し、魚群探知機のみを意識を向けることなく、常時、周囲の見張りを適切に行うこと。 ・ 船長は、入港する際は、航海計器のみに意識を向けず、目視で操船目標を確認すること。また、夜間、目標とする灯光を確認できない場合、停船して船位を確認すること。
